외관조사망도 번호
U9_봉명터널_S81(38.809~38.818km

호남고속선 봉명터널_81(38.809~38.818km, S81)

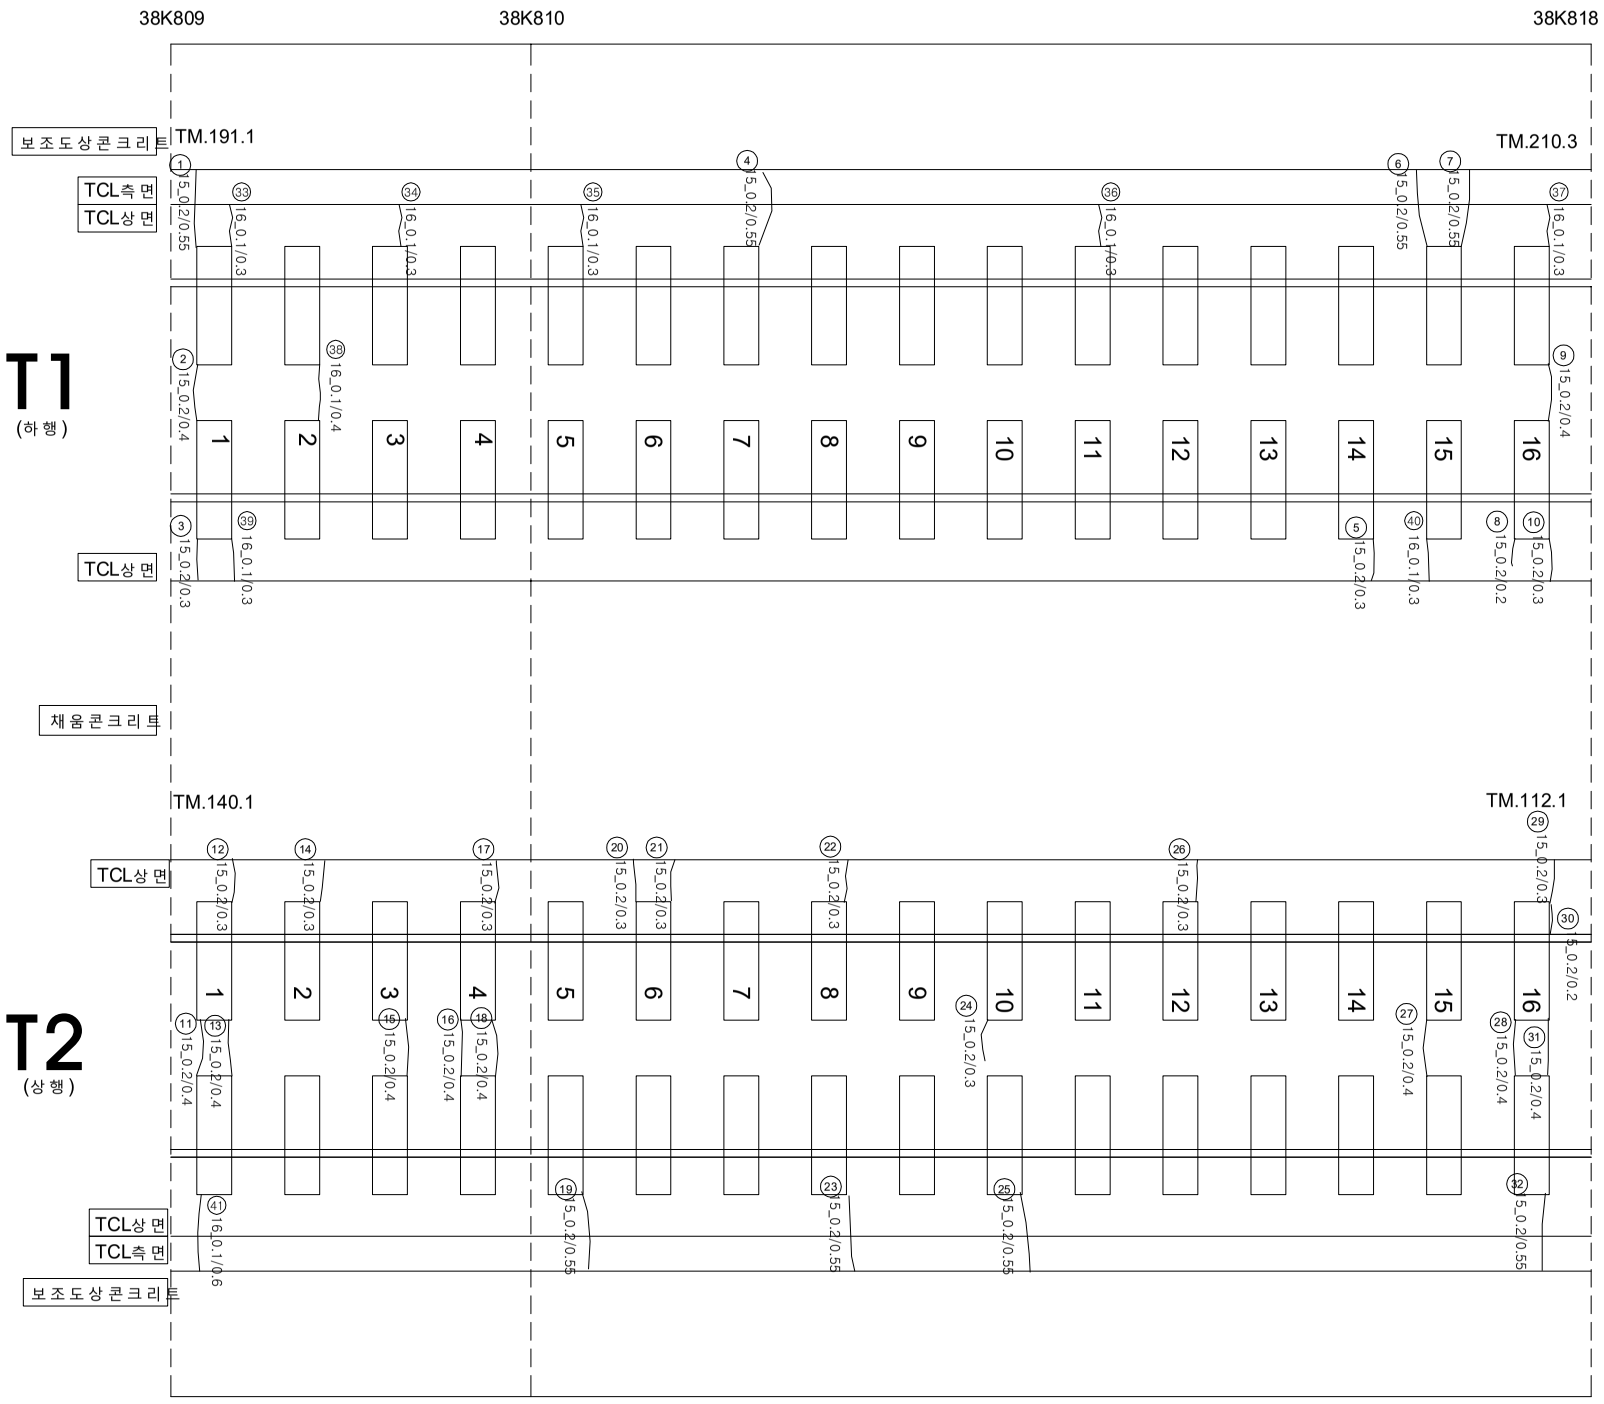
연번	손상	폭		연장		비고	연번	손상	폭		연장		비고
1	균열	0.2	㎜	0.55	m		56						
2	균열	0.2	㎜	0.4	m		57						
3	균열	0.2	㎜	0.3	m		58						
4	균열	0.2	㎜	0.55	m		59						
5	균열	0.2	㎜	0.3	m		60						
6	균열	0.2	㎜	0.55	m		61						
7	균열	0.2	㎜	0.55	m		62						
8	균열	0.2	㎜	0.2	m		63						
9	균열	0.2	㎜	0.4	m		64						
10	균열	0.2	㎜	0.3	m		65						
11	균열	0.2	㎜	0.4	m		66						
12	균열	0.2	㎜	0.3	m		67						
13	균열	0.2	㎜	0.4	m		68						
14	균열	0.2	㎜	0.3	m		69						
15	균열	0.2	㎜	0.4	m		70						
16	균열	0.2	㎜	0.4	m		71						
17	균열	0.2	㎜	0.3	m		72						
18	균열	0.2	㎜	0.4	m		73						
19	균열	0.2	㎜	0.55	m		74						
20	균열	0.2	㎜	0.3	m		75						
21	균열	0.2	㎜	0.3	m		76						
22	균열	0.2	㎜	0.3	m		77						
23	균열	0.2	㎜	0.55	m		78						
24	균열	0.2	㎜	0.3	m		79						
25	균열	0.2	㎜	0.55	m		80						
26	균열	0.2	㎜	0.3	m		81						
27	균열	0.2	㎜	0.4	m		82						
28	균열	0.2	㎜	0.4	m		83						
29	균열	0.2	㎜	0.3	m		84						
30	균열	0.2	㎜	0.2	m		85						
31	균열	0.2	㎜	0.4	m		86						
32	균열	0.2	㎜	0.55	m		87						
33	균열	0.1	㎜	0.3	m		88

34	균열	0.1	㎜	0.3	m		89						
35	균열	0.1	㎜	0.3	m		90						
36	균열	0.1	㎜	0.3	m		91						
37	균열	0.1	㎜	0.3	m		92						
38	균열	0.1	㎜	0.4	m		93						
39	균열	0.1	㎜	0.3	m		94						
40	균열	0.1	㎜	0.3	m		95						
41	균열	0.1	㎜	0.6	m		96						
42							97						
43							98						
44							99						
45							100						
46							101						
47							102						
48							103						
49							104						
50							105						
51							106						
52							107						
53							108						
54							109						
55							110
