외관조사망도 번호
U9_봉명터널_83(38.828~38.838km

호남고속선 봉명터널_83(38.828~38.838km, S83)

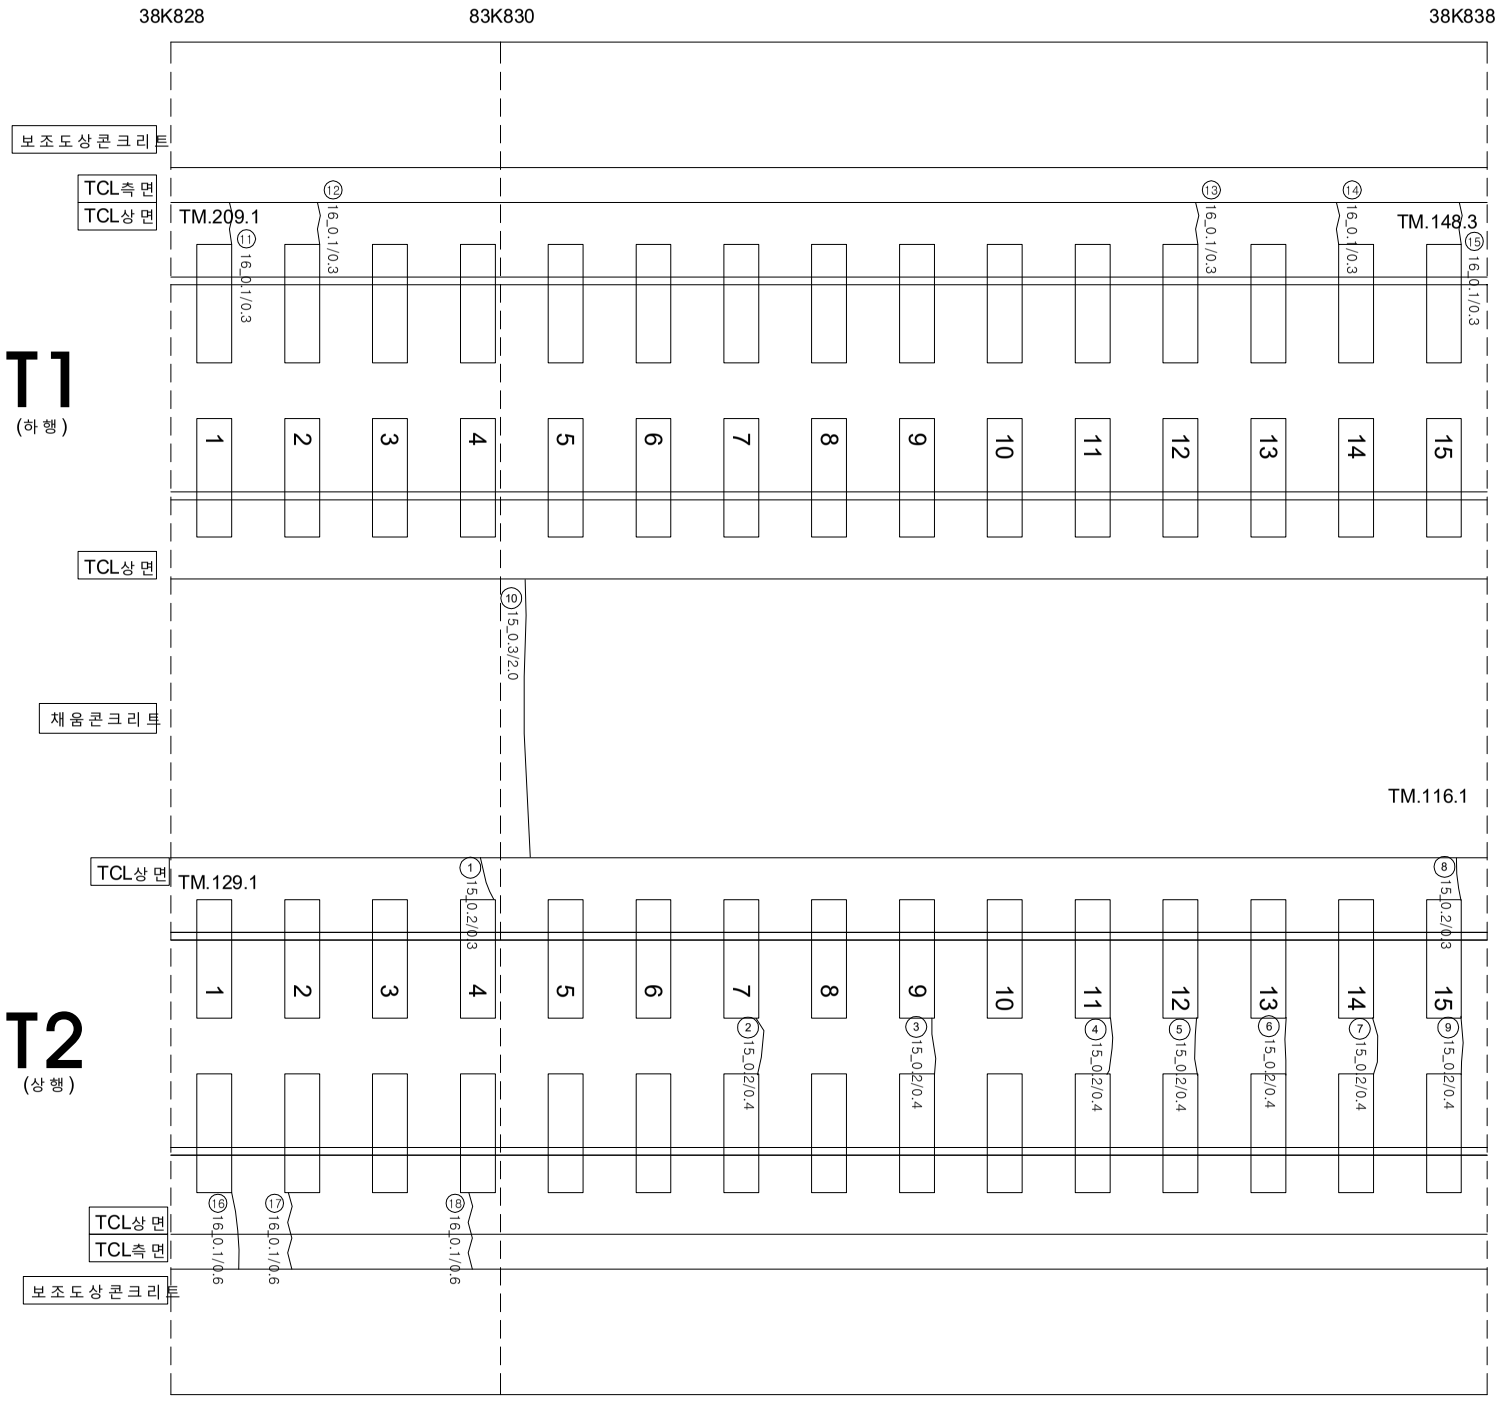
연번	손상	폭		연장		비고	연번	손상	폭		연장		비고
1	균열	0.2	㎜	0.3	m		56						
2	균열	0.2	㎜	0.4	m		57						
3	균열	0.2	㎜	0.4	m		58						
4	균열	0.2	㎜	0.4	m		59						
5	균열	0.2	㎜	0.4	m		60						
6	균열	0.2	㎜	0.4	m		61						
7	균열	0.2	㎜	0.4	m		62						
8	균열	0.2	㎜	0.3	m		63						
9	균열	0.2	㎜	0.4	m		64						
10	균열	0.3	㎜	2.0	m		65						
11	균열	0.1	㎜	0.3	m		66						
12	균열	0.1	㎜	0.3	m		67						
13	균열	0.1	㎜	0.3	m		68						
14	균열	0.1	㎜	0.3	m		69						
15	균열	0.1	㎜	0.3	m		70						
16	균열	0.1	㎜	0.6	m		71						
17	균열	0.1	㎜	0.6	m		72						
18	균열	0.1	㎜	0.6	m		73						
19							74						
20							75						
21							76						
22							77						
23							78						
24							79						
25							80						
26							81						
27							82						
28							83						
29							84						
30							85						
31							86						
32							87						
33							88						
34							89						
35							90						
36							91						
37							92						
38							93						
39							94						
40							95						
41							96						
42							97

43							98						
44							99						
45							100						
46							101						
47							102						
48							103						
49							104						
50							105						
51							106						
52							107						
53							108						
54							109						
55							110
