외관조사망도 번호
U9_봉명터널_S85(38.358~38.458km

호남고속선 봉명터널_85(38.358~38.458km, S85)

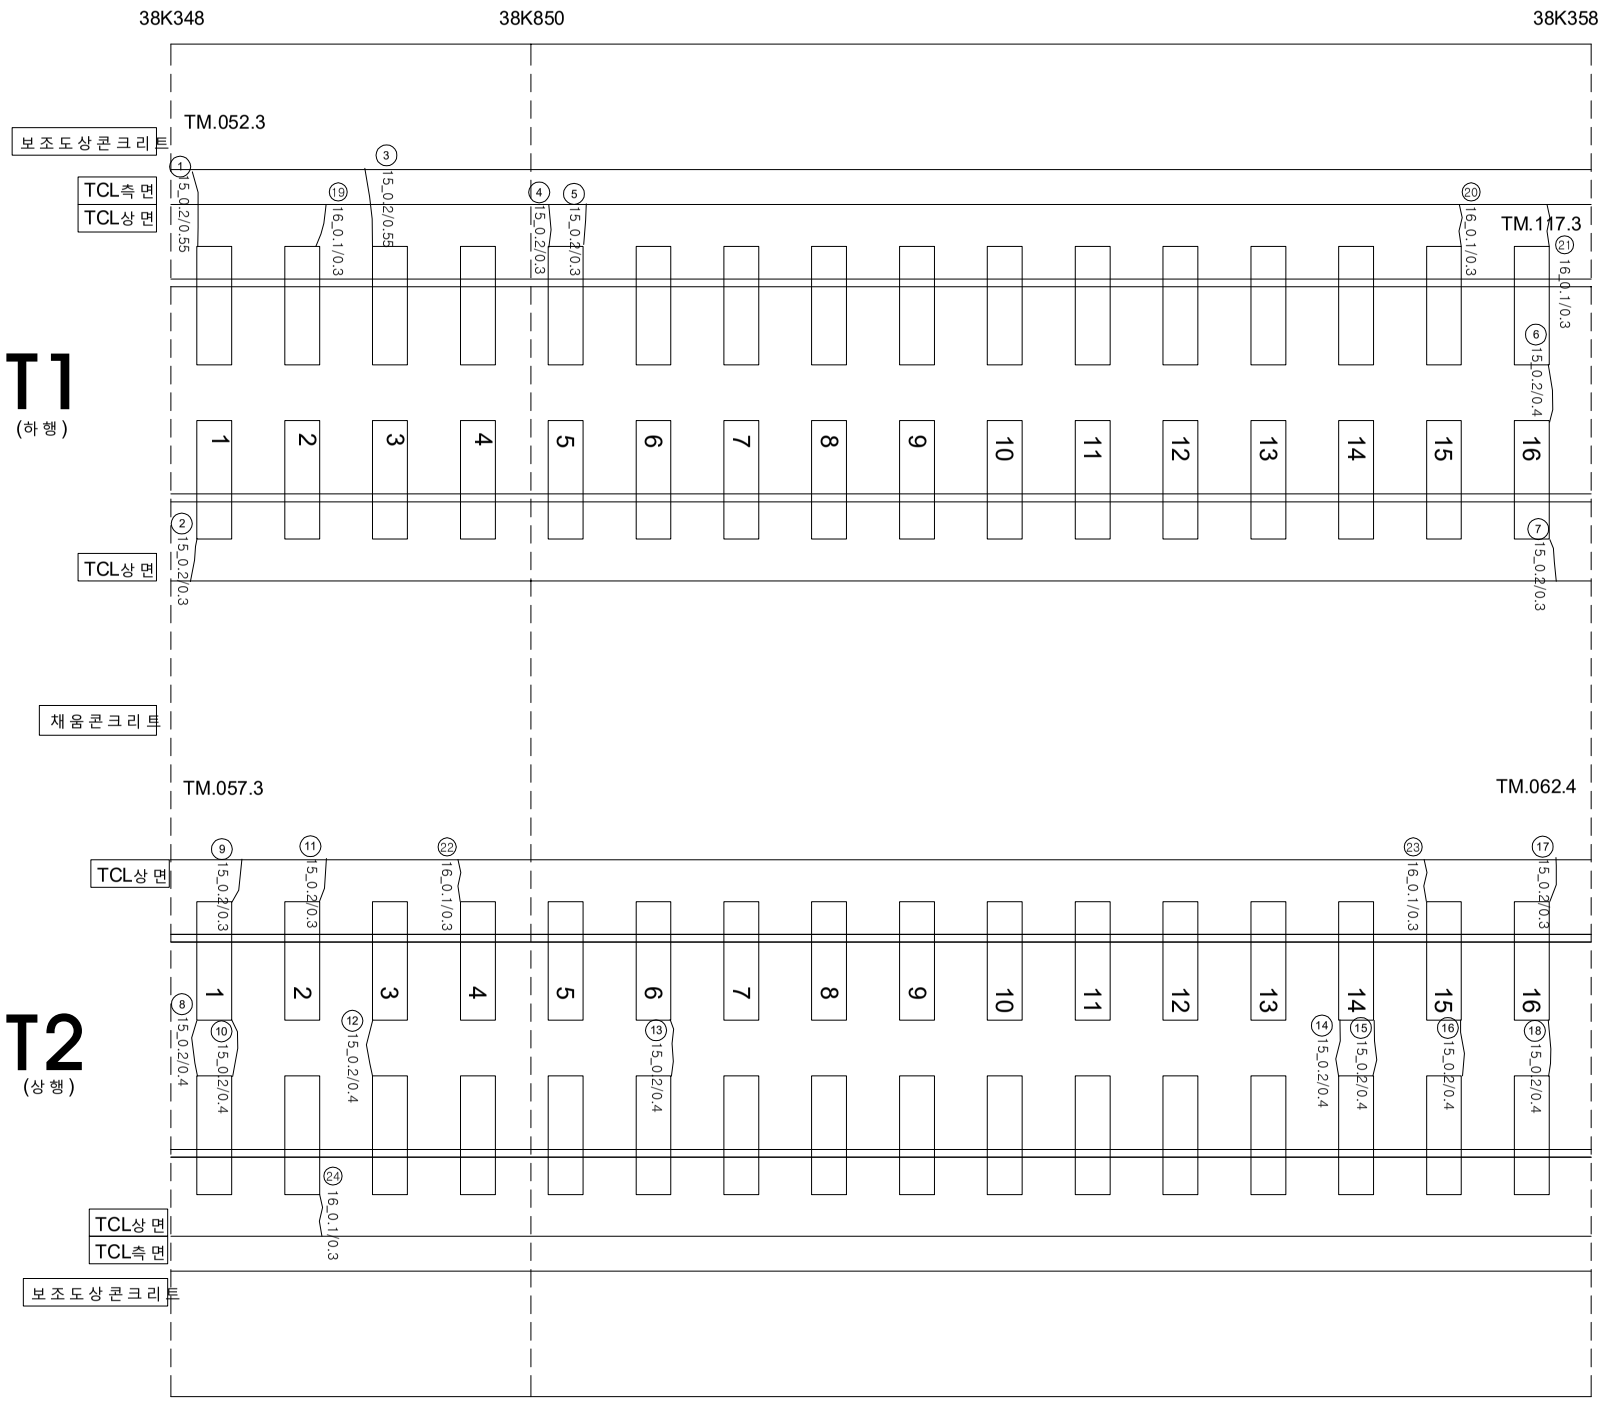
연번	손상	폭		연장		비고	연번	손상	폭		연장		비고
1	균열	0.2	㎜	0.55	m		56						
2	균열	0.2	㎜	0.3	m		57						
3	균열	0.2	㎜	0.55	m		58						
4	균열	0.2	㎜	0.3	m		59						
5	균열	0.2	㎜	0.3	m		60						
6	균열	0.2	㎜	0.4	m		61						
7	균열	0.2	㎜	0.3	m		62						
8	균열	0.2	㎜	0.4	m		63						
9	균열	0.2	㎜	0.3	m		64						
10	균열	0.2	㎜	0.4	m		65						
11	균열	0.2	㎜	0.3	m		66						
12	균열	0.2	㎜	0.4	m		67						
13	균열	0.2	㎜	0.4	m		68						
14	균열	0.2	㎜	0.4	m		69						
15	균열	0.2	㎜	0.4	m		70						
16	균열	0.2	㎜	0.4	m		71						
17	균열	0.2	㎜	0.3	m		72						
18	균열	0.2	㎜	0.4	m		73						
19	균열	0.1	㎜	0.3	m		74						
20	균열	0.1	㎜	0.3	m		75						
21	균열	0.1	㎜	0.3	m		76						
22	균열	0.1	㎜	0.3	m		77						
23	균열	0.1	㎜	0.3	m		78						
24	균열	0.1	㎜	0.3	m		79						
25							80						
26							81						
27							82						
28							83						
29							84						
30							85						
31							86						
32							87						
33							88						
34							89						
35							90						
36							91						
37							92						
38							93

39							94						
40							95						
41							96						
42							97						
43							98						
44							99						
45							100						
46							101						
47							102						
48							103						
49							104						
50							105						
51							106						
52							107						
53							108						
54							109						
55							110
