외관조사망도 번호
U9_봉명터널_S88(38.878~38.888km

호남고속선 봉명터널_88(38.878~38.888km, S88)

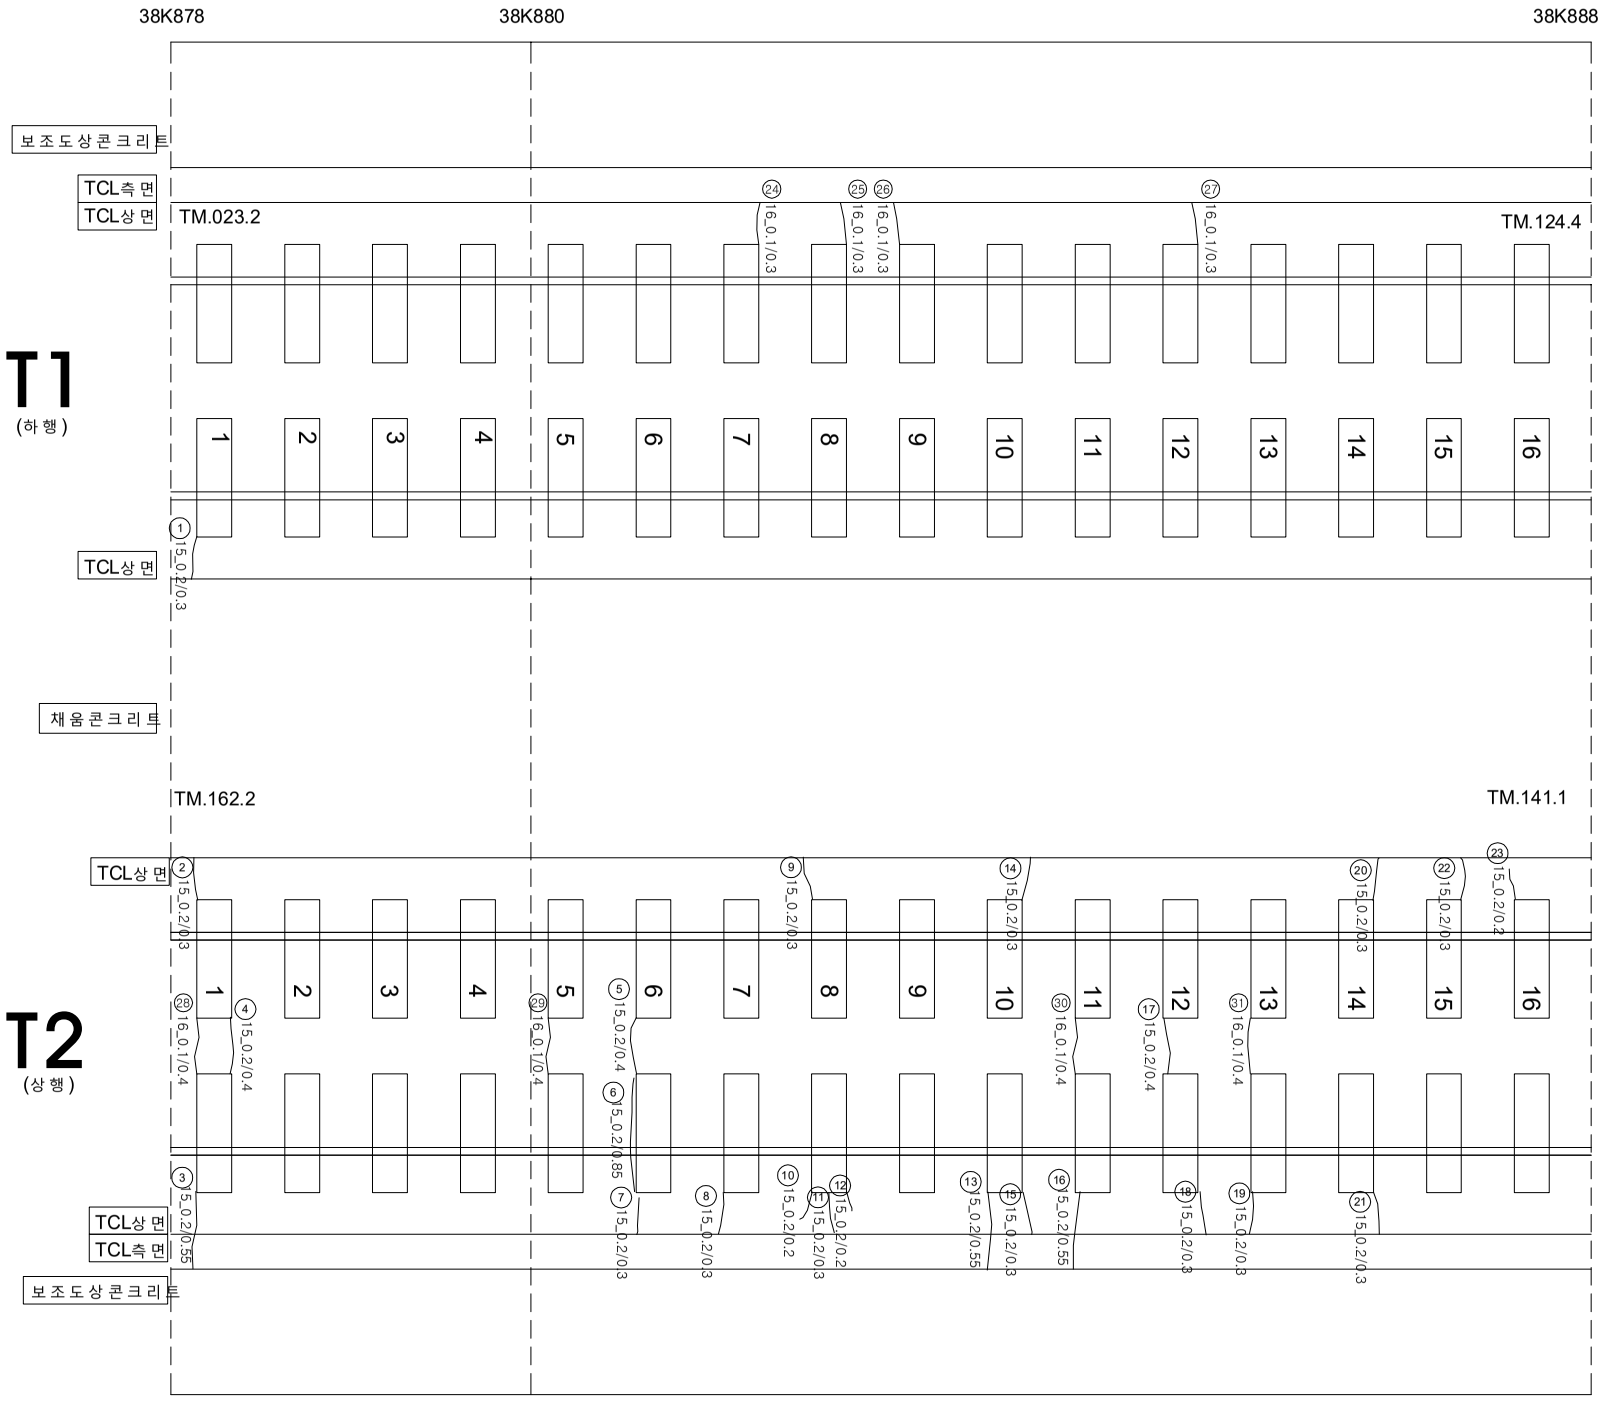
연번	손상	폭		연장		비고	연번	손상	폭		연장		비고
1	균열	0.2	㎜	0.3	m		56						
2	균열	0.2	㎜	0.3	m		57						
3	균열	0.2	㎜	0.55	m		58						
4	균열	0.2	㎜	0.4	m		59						
5	균열	0.2	㎜	0.4	m		60						
6	균열	0.2	㎜	0.85	m		61						
7	균열	0.2	㎜	0.3	m		62						
8	균열	0.2	㎜	0.3	m		63						
9	균열	0.2	㎜	0.3	m		64						
10	균열	0.2	㎜	0.2	m		65						
11	균열	0.2	㎜	0.3	m		66						
12	균열	0.2	㎜	0.2	m		67						
13	균열	0.2	㎜	0.55	m		68						
14	균열	0.2	㎜	0.3	m		69						
15	균열	0.2	㎜	0.3	m		70						
16	균열	0.2	㎜	0.55	m		71						
17	균열	0.2	㎜	0.4	m		72						
18	균열	0.2	㎜	0.3	m		73						
19	균열	0.2	㎜	0.3	m		74						
20	균열	0.2	㎜	0.3	m		75						
21	균열	0.2	㎜	0.3	m		76						
22	균열	0.2	㎜	0.3	m		77						
23	균열	0.2	㎜	0.2	m		78						
24	균열	0.2	㎜	0.3	m		79						
25	균열	0.2	㎜	0.4	m		80						
26	균열	0.2	㎜	0.3	m		81						
27	균열	0.2	㎜	0.3	m		82						
28	균열	0.1	㎜	0.4	m		83						
29	균열	0.1	㎜	0.4	m		84						
30	균열	0.1	㎜	0.4	m		85						
31	균열	0.1	㎜	0.4	m		86						
32							87						
33							88						
34							89
