외관조사망도 번호
U9_봉명터널_S89(38.888~38.898km

호남고속선 봉명터널_89(38.888~38.898km, S89)

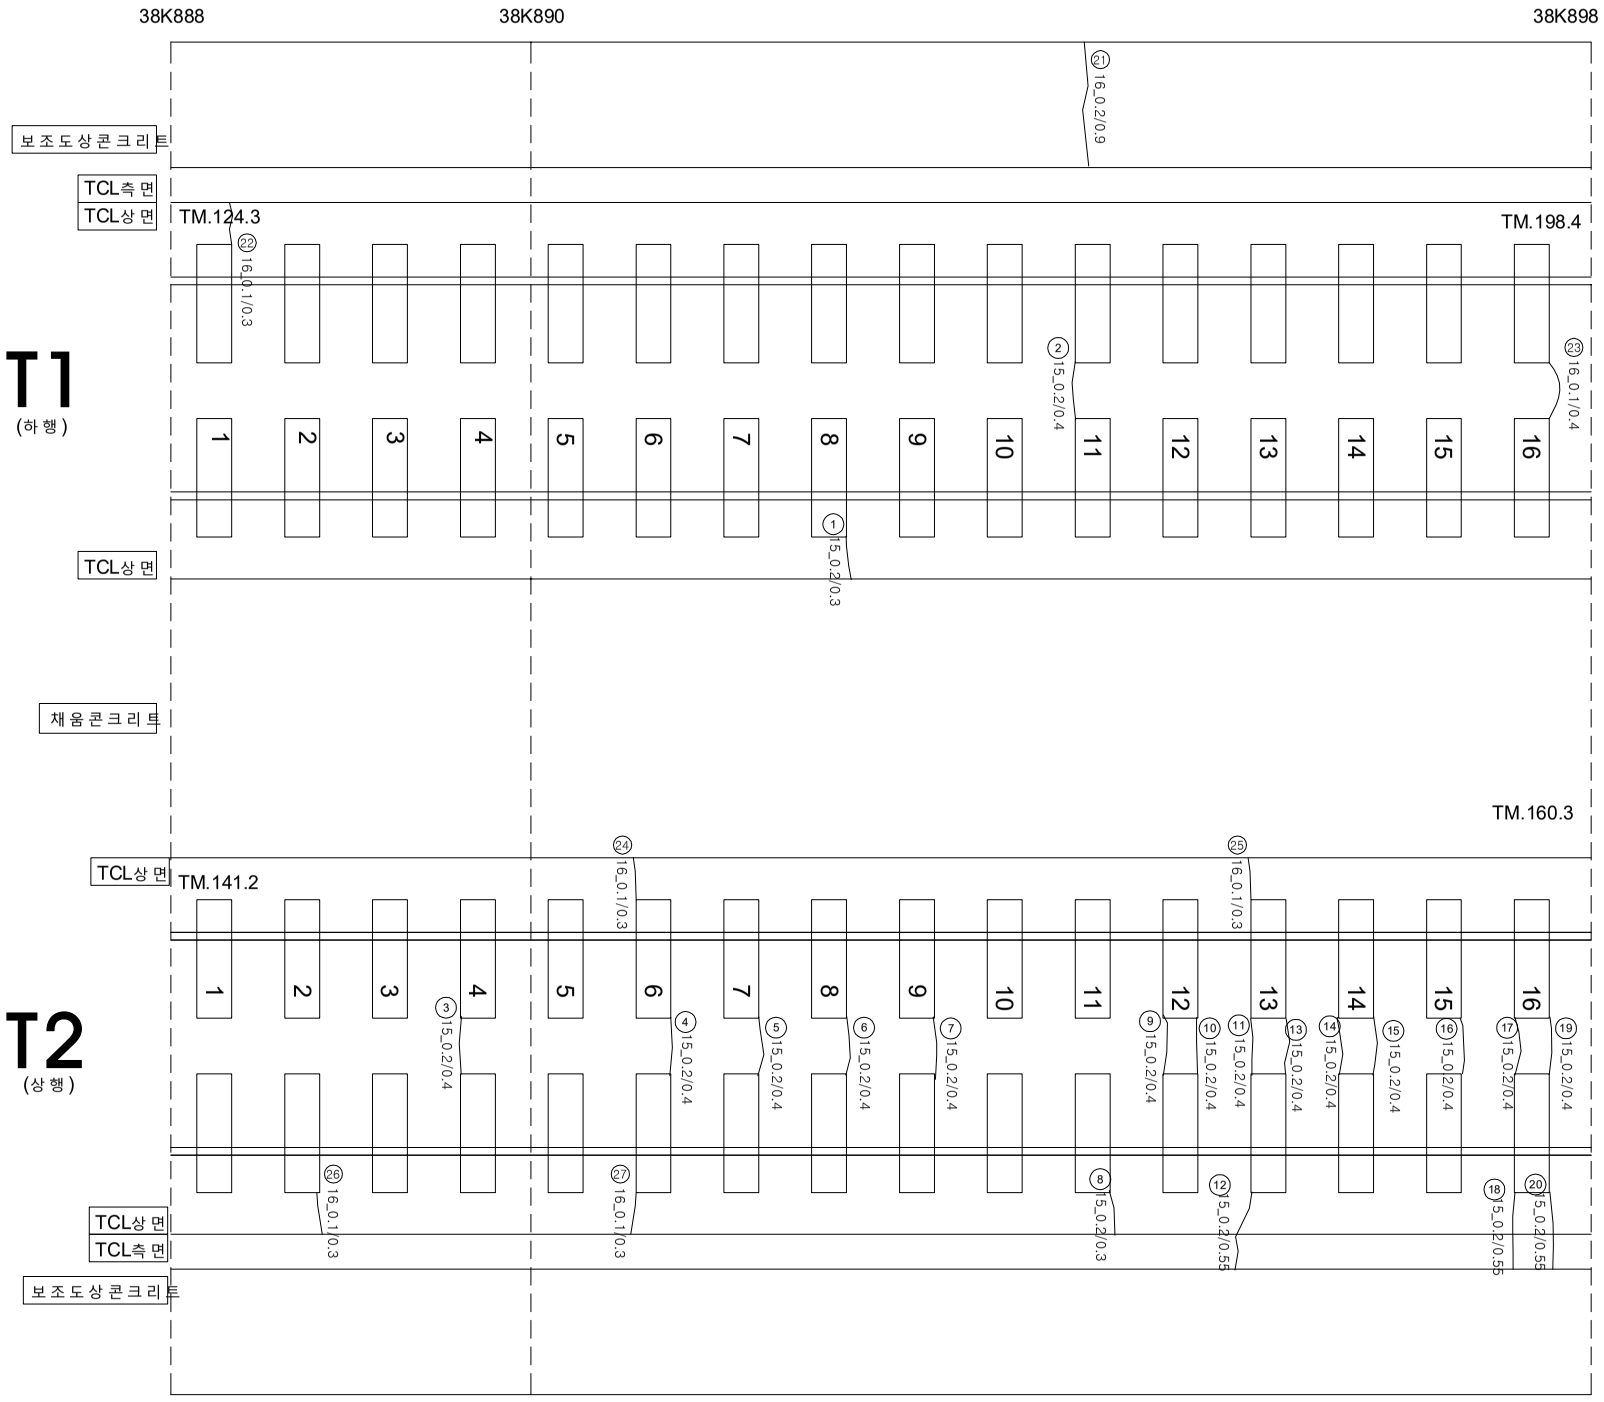
연번	손상	폭		연장		비고	연번	손상	폭		연장		비고
1	균열	0.2	㎜	0.3	m		56						
2	균열	0.2	㎜	0.4	m		57						
3	균열	0.2	㎜	0.4	m		58						
4	균열	0.2	㎜	0.4	m		59						
5	균열	0.2	㎜	0.4	m		60						
6	균열	0.2	㎜	0.4	m		61						
7	균열	0.2	㎜	0.4	m		62						
8	균열	0.2	㎜	0.3	m		63						
9	균열	0.2	㎜	0.4	m		64						
10	균열	0.2	㎜	0.4	m		65						
11	균열	0.2	㎜	0.4	m		66						
12	균열	0.2	㎜	0.55	m		67						
13	균열	0.2	㎜	0.4	m		68						
14	균열	0.2	㎜	0.4	m		69						
15	균열	0.2	㎜	0.4	m		70						
16	균열	0.2	㎜	0.4	m		71						
17	균열	0.2	㎜	0.55	m		72						
18	균열	0.2	㎜	0.4	m		73						
19	균열	0.2	㎜	0.4	m		74						
20	균열	0.2	㎜	0.55	m		75						
21	균열	0.2	㎜	0.9	m		76						
22	균열	0.1	㎜	0.3	m		77						
23	균열	0.1	㎜	0.4	m		78						
24	균열	0.1	㎜	0.3	m		79						
25	균열	0.1	㎜	0.3	m		80						
26	균열	0.1	㎜	0.3	m		81						
27	균열	0.1	㎜	0.3	m		82						
28							83						
29							84						
30							85						
31							86						
32							87						
33							88						
34							89						
35							90						
36							91
