외관조사망도 번호
U9_봉명터널_S90(38.898~38.908km

호남고속선 봉명터널_90(38.898~38.908km, S90)

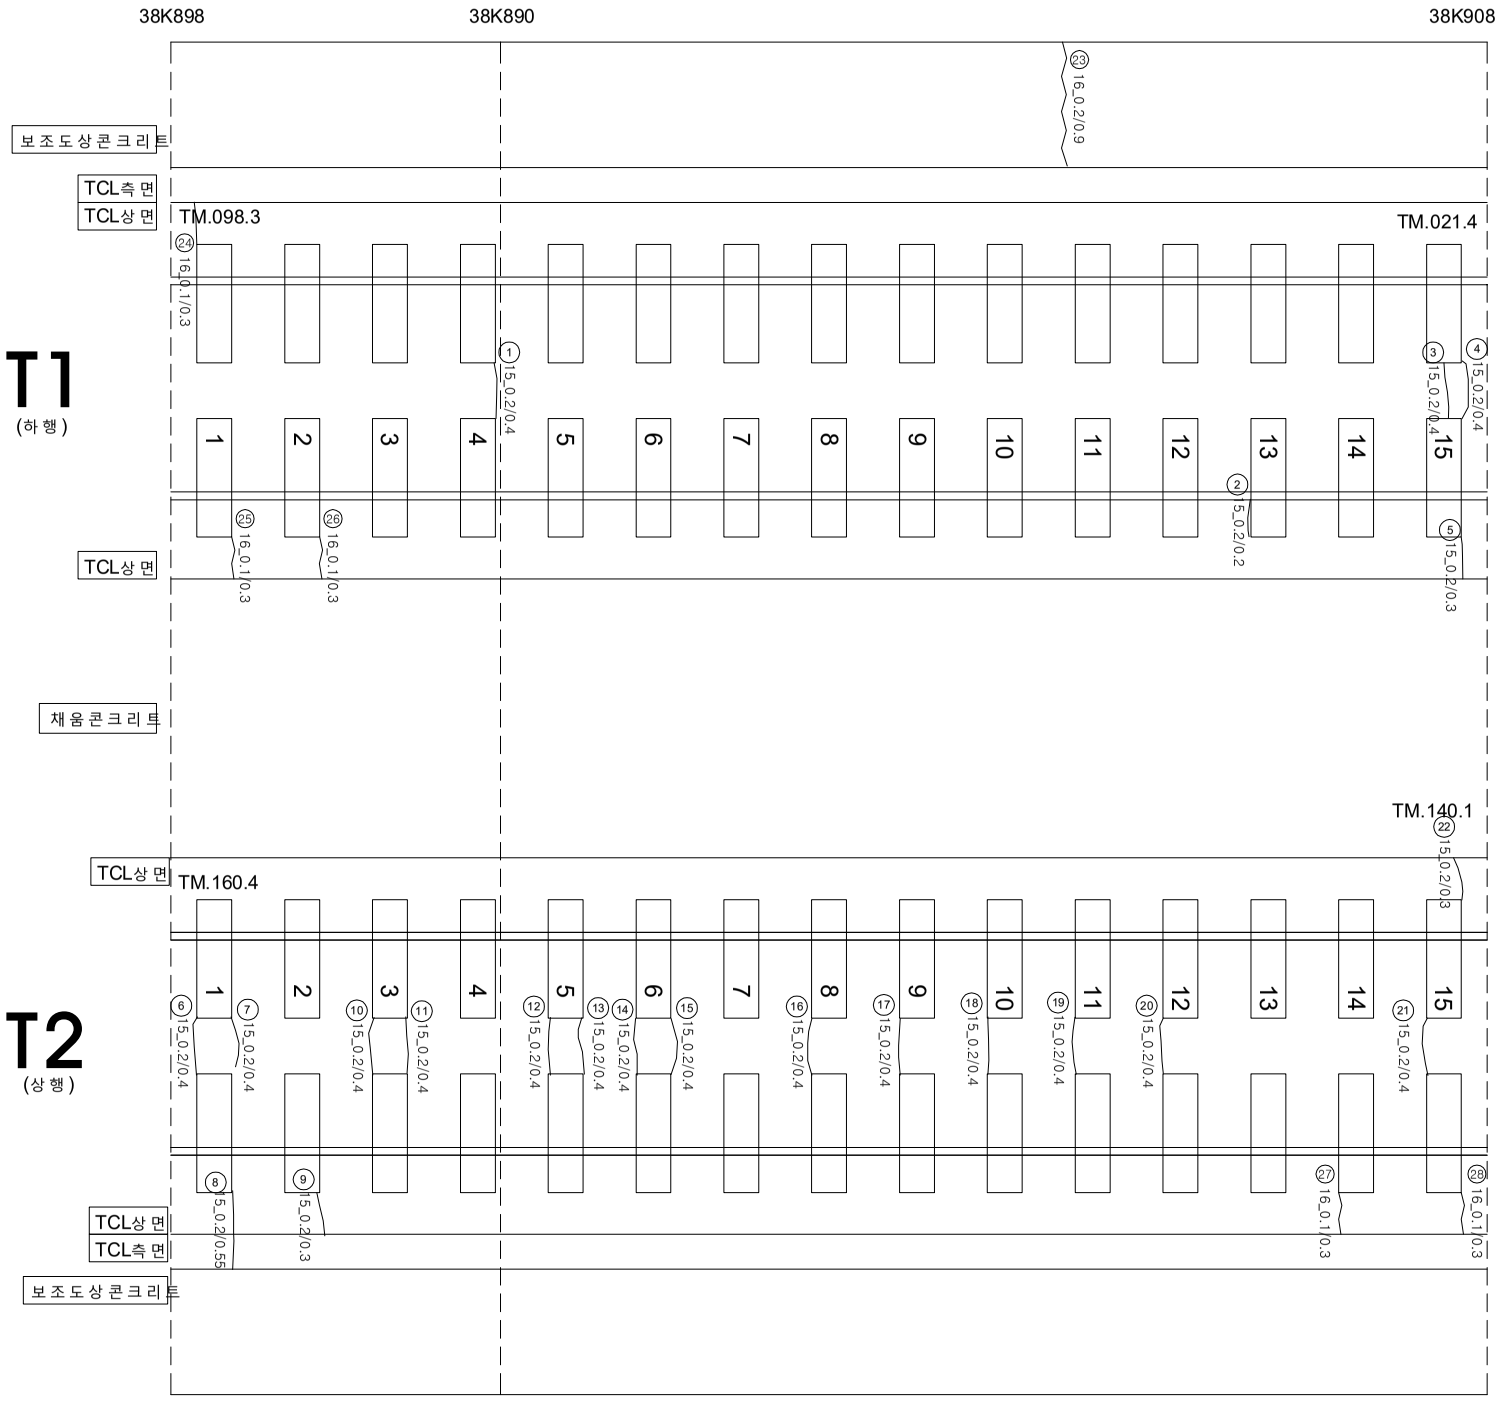
연번	손상	폭		연장		비고	연번	손상	폭		연장		비고
1	균열	0.2	㎜	0.4	m		56						
2	경계부균열	0.2	㎜	0.2	m		57						
3	균열	0.2	㎜	0.4	m		58						
4	균열	0.2	㎜	0.4	m		59						
5	균열	0.2	㎜	0.3	m		60						
6	균열	0.2	㎜	0.4	m		61						
7	균열	0.2	㎜	0.4	m		62						
8	균열	0.2	㎜	0.55	m		63						
9	균열	0.2	㎜	0.3	m		64						
10	균열	0.2	㎜	0.4	m		65						
11	균열	0.2	㎜	0.4	m		66						
12	균열	0.2	㎜	0.4	m		67						
13	균열	0.2	㎜	0.4	m		68						
14	균열	0.2	㎜	0.4	m		69						
15	균열	0.2	㎜	0.4	m		70						
16	균열	0.2	㎜	0.4	m		71						
17	균열	0.2	㎜	0.4	m		72						
18	균열	0.2	㎜	0.4	m		73						
19	균열	0.2	㎜	0.4	m		74						
20	균열	0.2	㎜	0.4	m		75						
21	균열	0.2	㎜	0.4	m		76						
22	균열	0.2	㎜	0.3	m		77						
23	균열	0.2	㎜	0.9	m		78						
24	균열	0.1	㎜	0.3	m		79						
25	균열	0.1	㎜	0.3	m		80						
26	균열	0.1	㎜	0.3	m		81						
27	균열	0.1	㎜	0.3	m		82						
28							83						
29							84						
30							85						
31							86						
32							87						
33							88						
34							89						
35							90						
36							91

37							92						
38							93						
39							94						
40							95						
41							96						
42							97						
43							98						
44							99						
45							100						
46							101						
47							102						
48							103						
49							104						
50							105						
51							106						
52							107						
53							108						
54							109						
55							110
