외관조사망도 번호
U9_봉명터널_S82(38.818~38.828km

호남고속선 봉명터널_82(38.818~38.828km, S82)

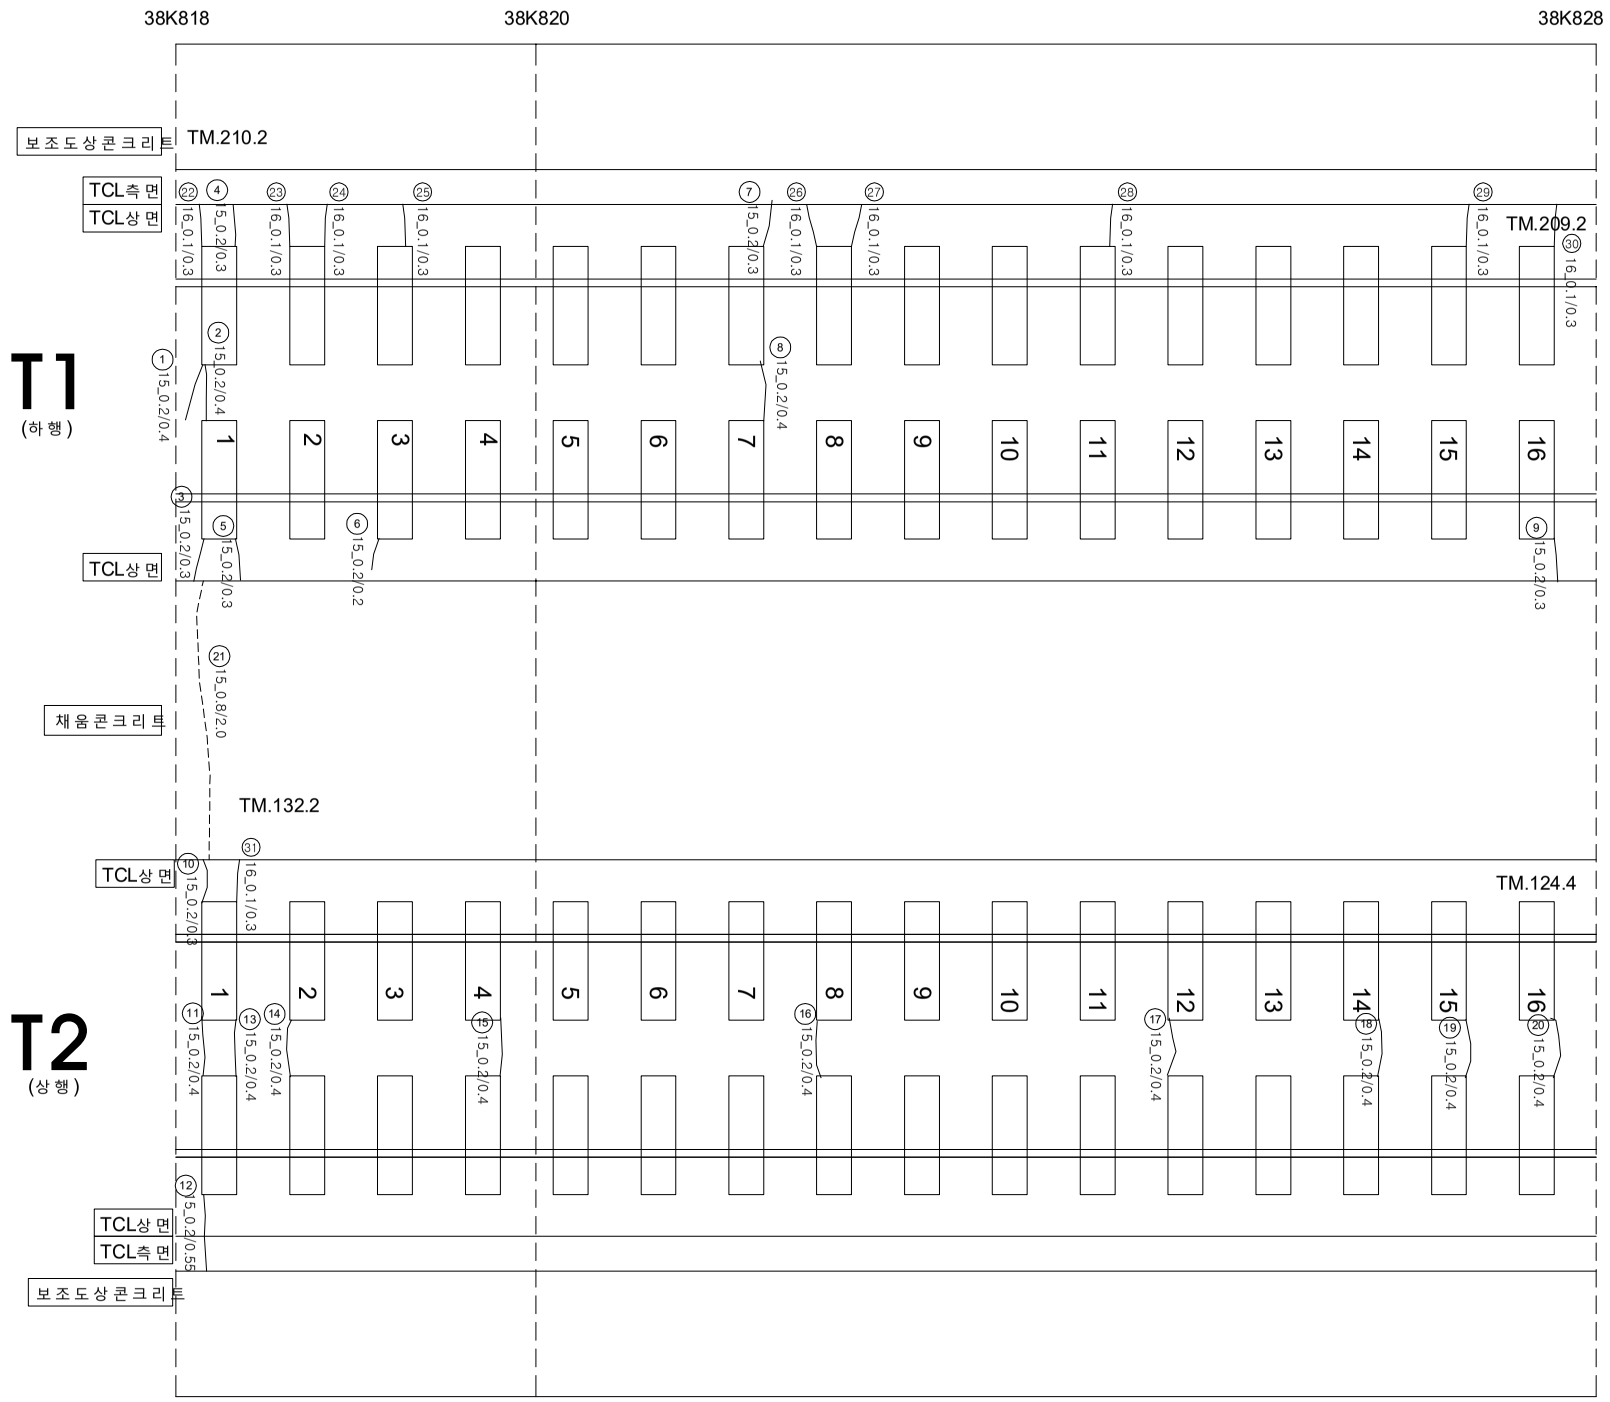
연번	손상	폭		연장		비고	연번	손상	폭		연장		비고
1	균열	0.2	㎜	0.4	m		56						
2	균열	0.2	㎜	0.4	m		57						
3	균열	0.2	㎜	0.3	m		58						
4	균열	0.2	㎜	0.3	m		59						
5	균열	0.2	㎜	0.3	m		60						
6	균열	0.2	㎜	0.2	m		61						
7	균열	0.2	㎜	0.3	m		62						
8	균열	0.2	㎜	0.4	m		63						
9	균열	0.2	㎜	0.3	m		64						
10	균열	0.2	㎜	0.3	m		65						
11	균열	0.2	㎜	0.4	m		66						
12	균열	0.2	㎜	0.55	m		67						
13	균열	0.2	㎜	0.4	m		68						
14	균열	0.2	㎜	0.4	m		69						
15	균열	0.2	㎜	0.4	m		70						
16	균열	0.2	㎜	0.4	m		71						
17	균열	0.2	㎜	0.4	m		72						
18	균열	0.2	㎜	0.4	m		73						
19	균열	0.2	㎜	0.4	m		74						
20	균열	0.2	㎜	0.4	m		75						
21	균열	0.8	㎜	2	m		76						
22	균열	0.1	㎜	0.3	m		77						
23	균열	0.1	㎜	0.3	m		78						
24	균열	0.1	㎜	0.3	m		79						
25	균열	0.1	㎜	0.3	m		80						
26	균열	0.1	㎜	0.3	m		81						
27	균열	0.1	㎜	0.3	m		82						
28	균열	0.1	㎜	0.3	m		83						
29	균열	0.1	㎜	0.3	m		84						
30	균열	0.1	㎜	0.3	m		85						
31	균열	0.1	㎜	0.3	m		86						
32							87						
33							88						
34							89

35							90						
36							91						
37							92						
38							93						
39							94						
40							95						
41							96						
42							97						
43							98						
44							99						
45							100						
46							101						
47							102						
48							103						
49							104						
50							105						
51							106						
52							107						
53							108						
54							109						
55							110
