외관조사망도 번호
U9_봉명터널_S91(38.908~38.918km

호남고속선 봉명터널_91(38.908~38.918km, S91)

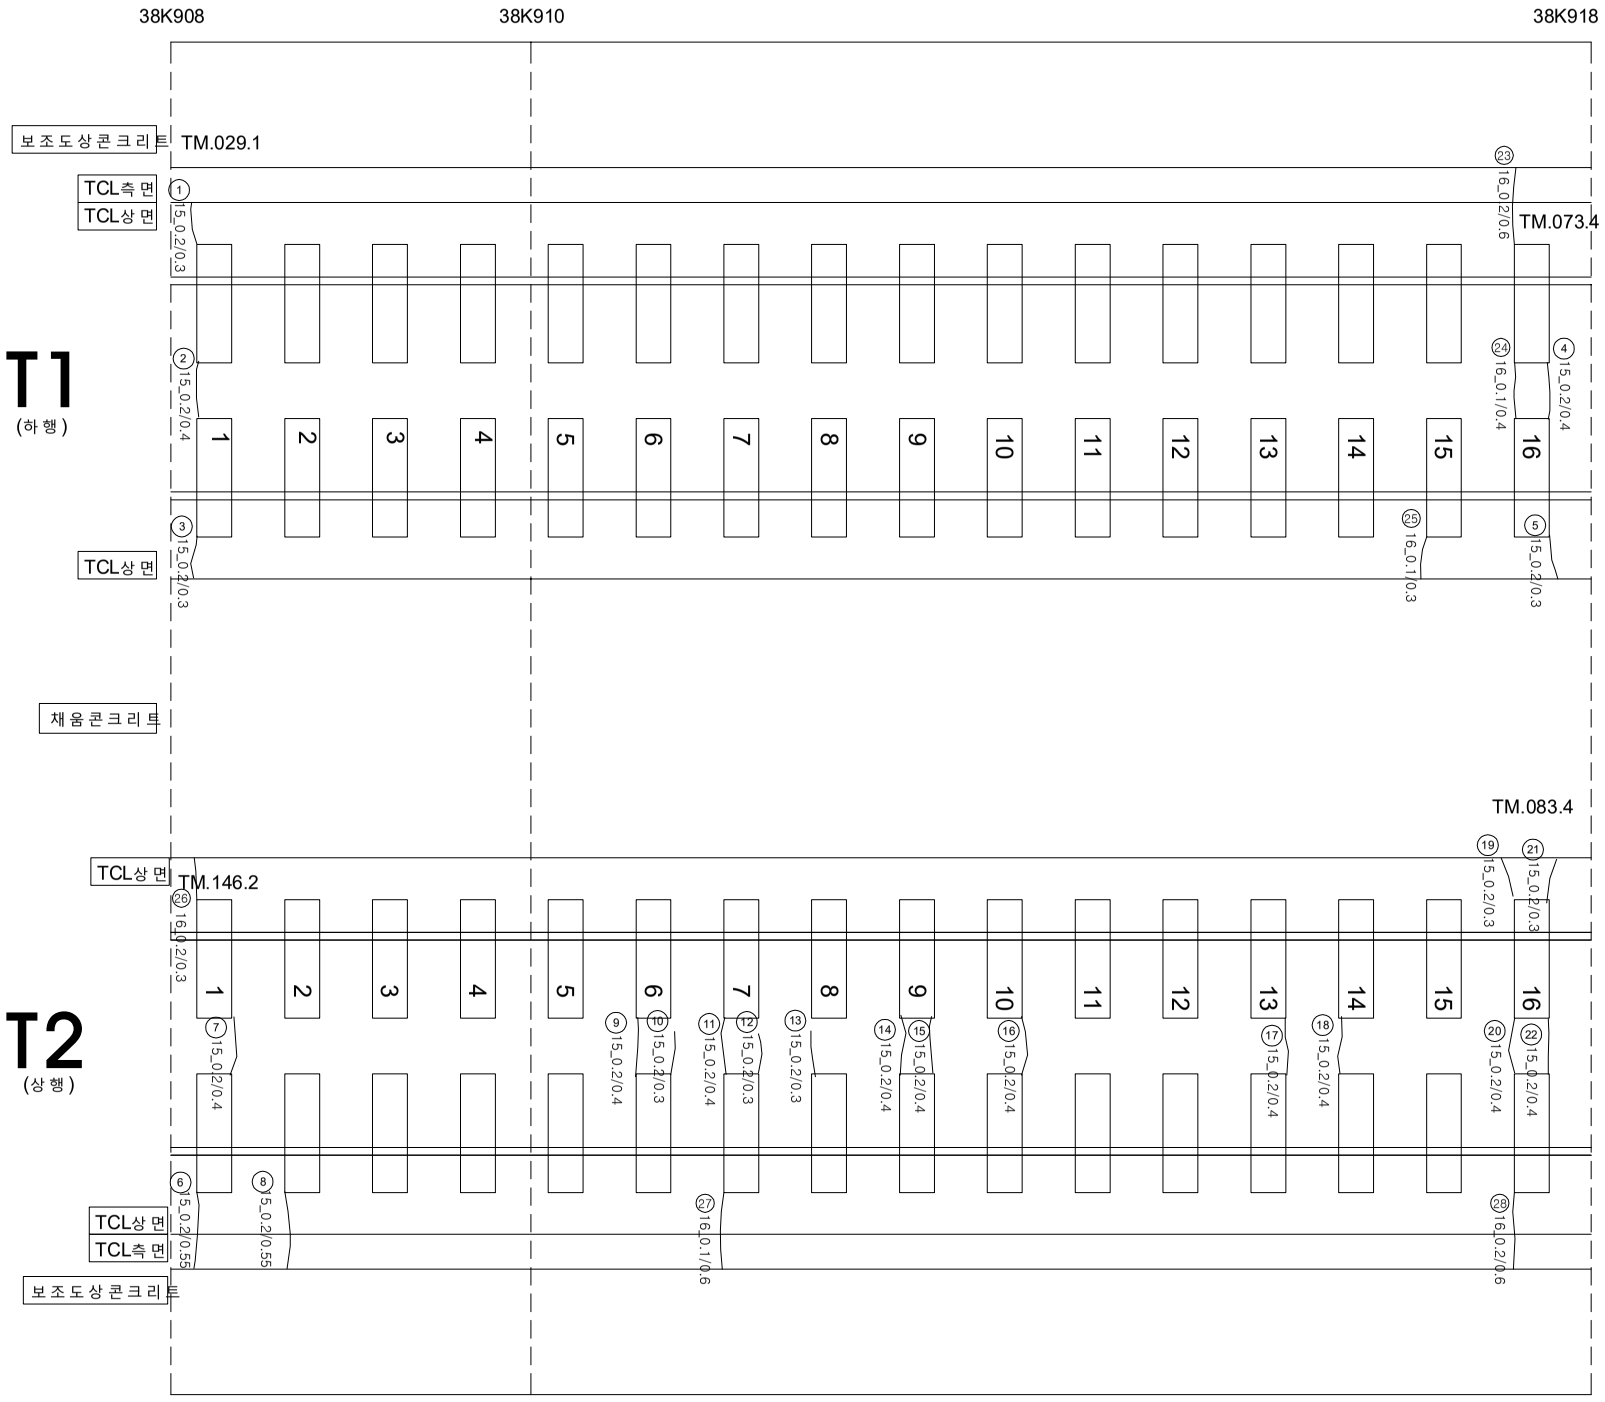
연번	손상	폭		연장		비고	연번	손상	폭		연장		비고
1	균열	0.2	㎜	0.3	m		56						
2	균열	0.2	㎜	0.4	m		57						
3	균열	0.2	㎜	0.3	m		58						
4	균열	0.2	㎜	0.4	m		59						
5	균열	0.2	㎜	0.3	m		60						
6	균열	0.2	㎜	0.55	m		61						
7	균열	0.2	㎜	0.4	m		62						
8	균열	0.2	㎜	0.55	m		63						
9	균열	0.2	㎜	0.4	m		64						
10	균열	0.2	㎜	0.3	m		65						
11	균열	0.2	㎜	0.4	m		66						
12	균열	0.2	㎜	0.3	m		67						
13	균열	0.2	㎜	0.3	m		68						
14	균열	0.2	㎜	0.4	m		69						
15	균열	0.2	㎜	0.4	m		70						
16	균열	0.2	㎜	0.4	m		71						
17	균열	0.2	㎜	0.4	m		72						
18	균열	0.2	㎜	0.4	m		73						
19	균열	0.2	㎜	0.3	m		74						
20	균열	0.2	㎜	0.4	m		75						
21	균열	0.2	㎜	0.3	m		76						
22	균열	0.2	㎜	0.4	m		77						
23	균열	0.2	㎜	0.6	m		78						
24	균열	0.1	㎜	0.4	m		79						
25	균열	0.1	㎜	0.3	m		80						
26	균열	0.2	㎜	0.3	m		81						
27	균열	0.1	㎜	0.6	m		82						
28	균열	0.2	㎜	0.6	m		83						
29							84						
30							85						
31							86						
32							87						
33							88						
34							89						
35							90						
36							91
