외관조사망도 번호
U9_봉명터널_S95(38.948~38.958km

호남고속선 봉명터널_95(38.948~38.958km, S95)

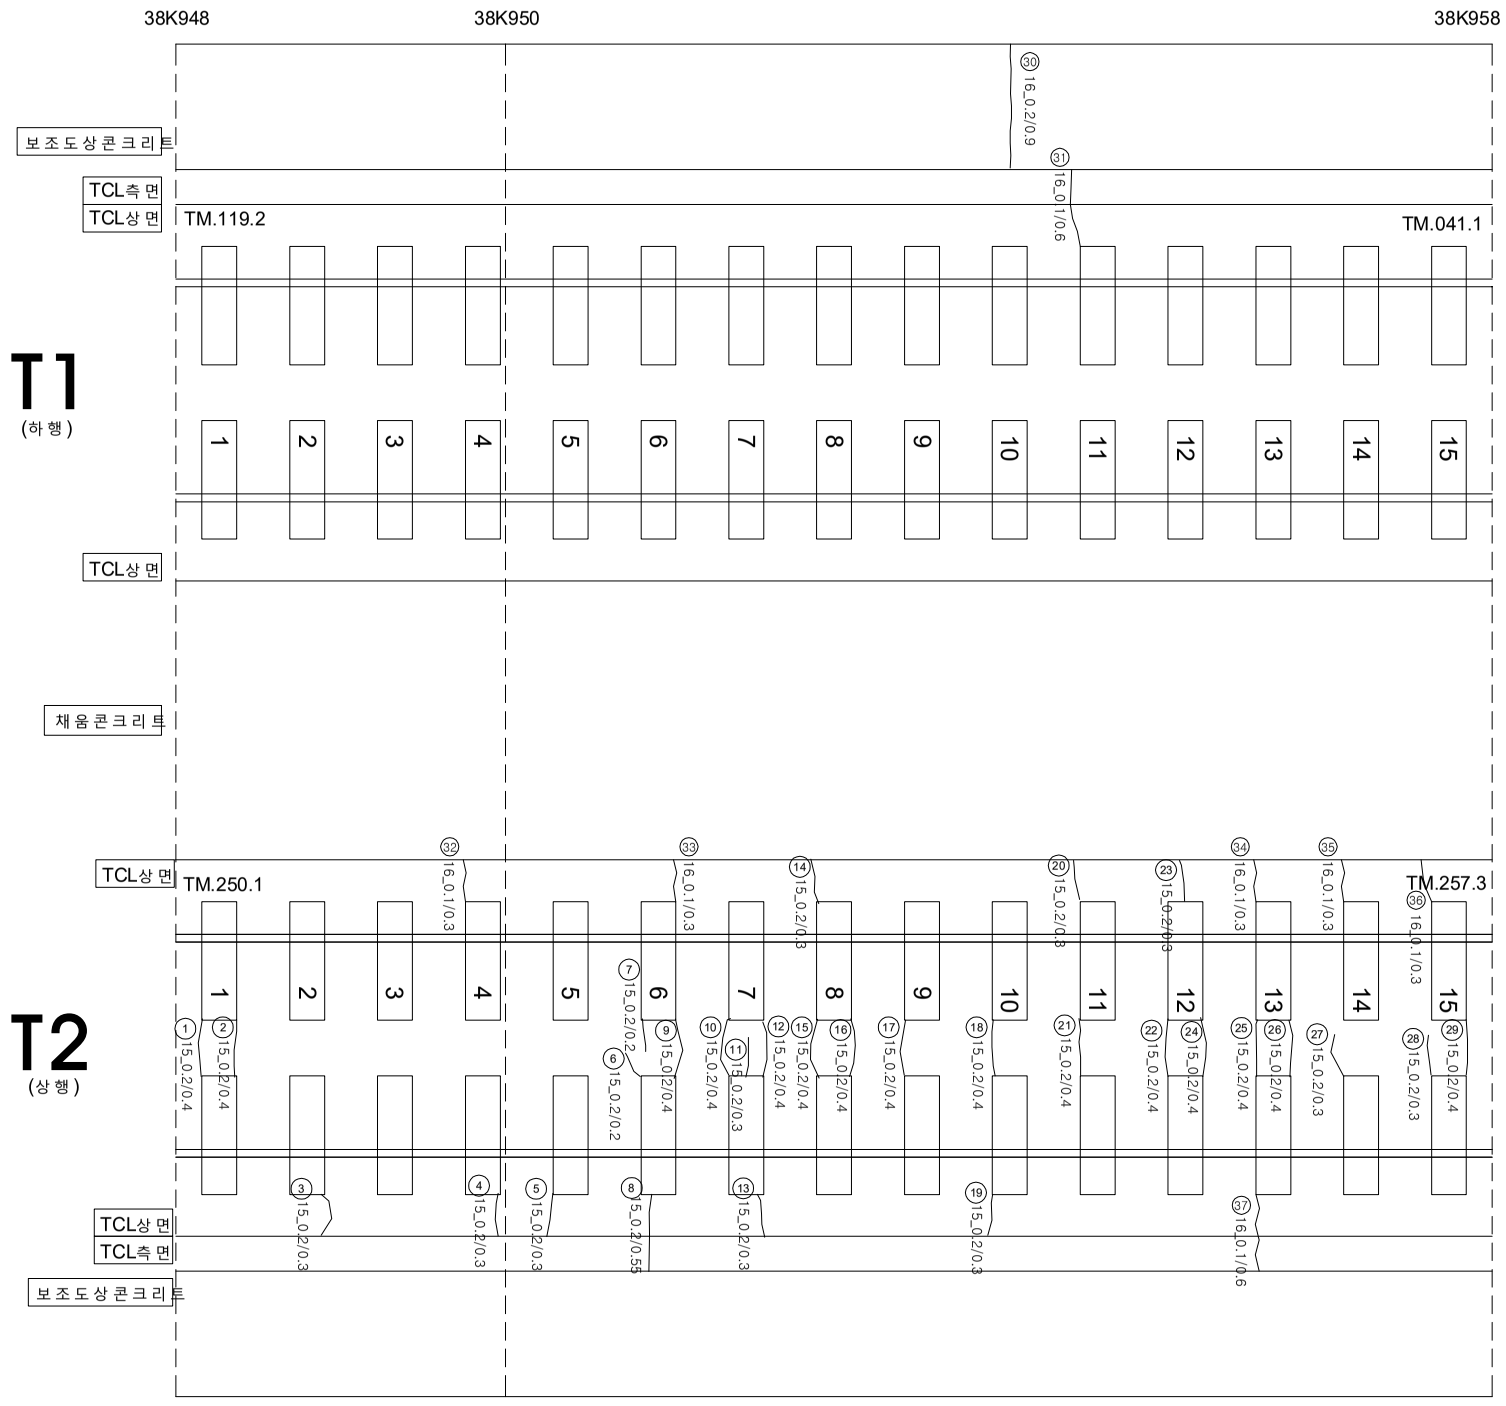
연번	손상	폭		연장		비고	연번	손상	폭		연장		비고
1	균열	0.2	㎜	0.4	m		56						
2	균열	0.2	㎜	0.4	m		57						
3	균열	0.2	㎜	0.3	m		58						
4	균열	0.2	㎜	0.3	m		59						
5	균열	0.2	㎜	0.3	m		60						
6	균열	0.2	㎜	0.2	m		61						
7	균열	0.2	㎜	0.2	m		62						
8	균열	0.2	㎜	0.55	m		63						
9	균열	0.2	㎜	0.4	m		64						
10	균열	0.2	㎜	0.4	m		65						
11	균열	0.2	㎜	0.3	m		66						
12	균열	0.2	㎜	0.4	m		67						
13	균열	0.2	㎜	0.3	m		68						
14	균열	0.2	㎜	0.3	m		69						
15	균열	0.2	㎜	0.4	m		70						
16	균열	0.2	㎜	0.4	m		71						
17	균열	0.2	㎜	0.4	m		72						
18	균열	0.2	㎜	0.4	m		73						
19	균열	0.2	㎜	0.3	m		74						
20	균열	0.2	㎜	0.3	m		75						
21	균열	0.2	㎜	0.4	m		76						
22	균열	0.2	㎜	0.4	m		77						
23	균열	0.2	㎜	0.3	m		78						
24	균열	0.2	㎜	0.4	m		79						
25	균열	0.2	㎜	0.4	m		80						
26	균열	0.2	㎜	0.4	m		81						
27	균열	0.2	㎜	0.3	m		82						
28	균열	0.2	㎜	0.3	m		83						
29	균열	0.2	㎜	0.4	m		84						
30	균열	0.2	㎜	0.9	m		85						
31	균열	0.1	㎜	0.6	m		86						
32	균열	0.1	㎜	0.3	m		87						
33	균열	0.1	㎜	0.3	m		88

34	균열	0.1	㎜	0.3	m		89						
35	균열	0.1	㎜	0.3	m		90						
36	균열	0.1	㎜	0.3	m		91						
37	균열	0.1	㎜	0.6	m		92						
38							93						
39							94						
40							95						
41							96						
42							97						
43							98						
44							99						
45							100						
46							101						
47							102						
48							103						
49							104						
50							105						
51							106						
52							107						
53							108						
54							109						
55							110
