외관조사망도 번호
U9_봉명터널_S97(38.967~38.977km

호남고속선 봉명터널_97(38.967~38.977km, S97)

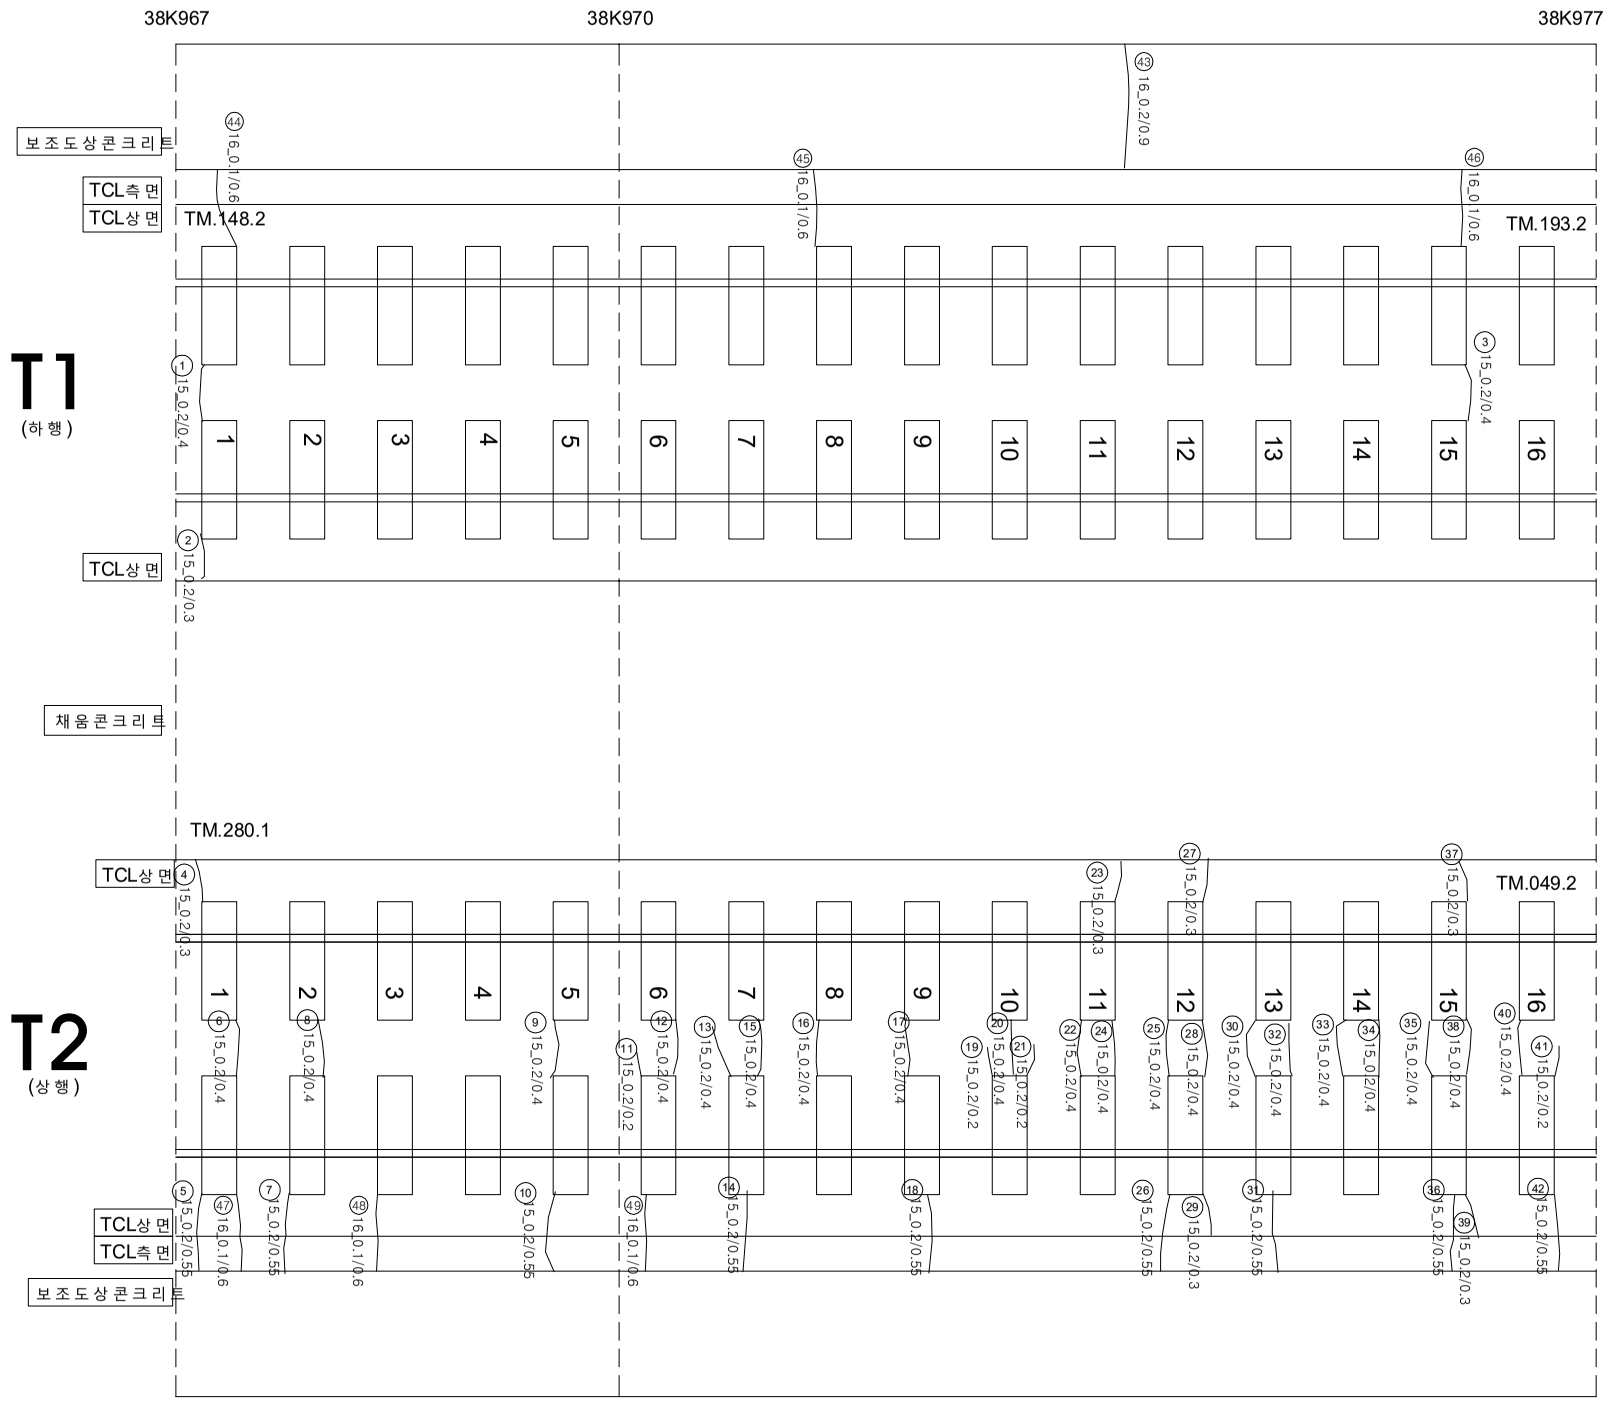
연번	손상	폭		연장		비고	연번	손상	폭		연장		비고
1	균열	0.2	㎜	0.4	m		56						
2	균열	0.2	㎜	0.3	m		57						
3	균열	0.2	㎜	0.4	m		58						
4	균열	0.2	㎜	0.3	m		59						
5	균열	0.2	㎜	0.55	m		60						
6	균열	0.2	㎜	0.4	m		61						
7	균열	0.2	㎜	0.55	m		62						
8	균열	0.2	㎜	0.4	m		63						
9	균열	0.2	㎜	0.4	m		64						
10	균열	0.2	㎜	0.55	m		65						
11	균열	0.2	㎜	0.2	m		66						
12	균열	0.2	㎜	0.4	m		67						
13	균열	0.2	㎜	0.4	m		68						
14	균열	0.2	㎜	0.55	m		69						
15	균열	0.2	㎜	0.4	m		70						
16	균열	0.2	㎜	0.4	m		71						
17	균열	0.2	㎜	0.4	m		72						
18	균열	0.2	㎜	0.55	m		73						
19	균열	0.2	㎜	0.2	m		74						
20	균열	0.2	㎜	0.4	m		75						
21	균열	0.2	㎜	0.2	m		76						
22	균열	0.2	㎜	0.4	m		77						
23	균열	0.2	㎜	0.3	m		78						
24	균열	0.2	㎜	0.4	m		79						
25	균열	0.2	㎜	0.4	m		80						
26	균열	0.2	㎜	0.55	m		81						
27	균열	0.2	㎜	0.3	m		82						
28	균열	0.2	㎜	0.4	m		83						
29	균열	0.2	㎜	0.3	m		84						
30	균열	0.2	㎜	0.4	m		85						
31	균열	0.2	㎜	0.55	m		86						
32	균열	0.2	㎜	0.4	m		87						
33	균열	0.2	㎜	0.4	m		88

34	균열	0.2	㎜	0.4	m		89						
35	균열	0.2	㎜	0.4	m		90						
36	균열	0.2	㎜	0.55	m		91						
37	균열	0.2	㎜	0.3	m		92						
38	균열	0.2	㎜	0.4	m		93						
39	균열	0.2	㎜	0.3	m		94						
40	균열	0.2	㎜	0.4	m		95						
41	균열	0.2	㎜	0.2	m		96						
42	균열	0.2	㎜	0.55	m		97						
43	균열	0.2	㎜	0.9	m		98						
44	균열	0.1	㎜	0.6	m		99						
45	균열	0.1	㎜	0.6	m		100						
46	균열	0.1	㎜	0.6	m		101						
47	균열	0.1	㎜	0.6	m		102						
48	균열	0.1	㎜	0.6	m		103						
49	균열	0.1	㎜	0.6	m		104						
50							105						
51							106						
52							107						
53							108						
54							109						
55							110
