호남고속선 봉명터널_98(38.977~38.987km, S98)

외관조사망도 번호
U9_봉명터널_98(38.977~38.987km

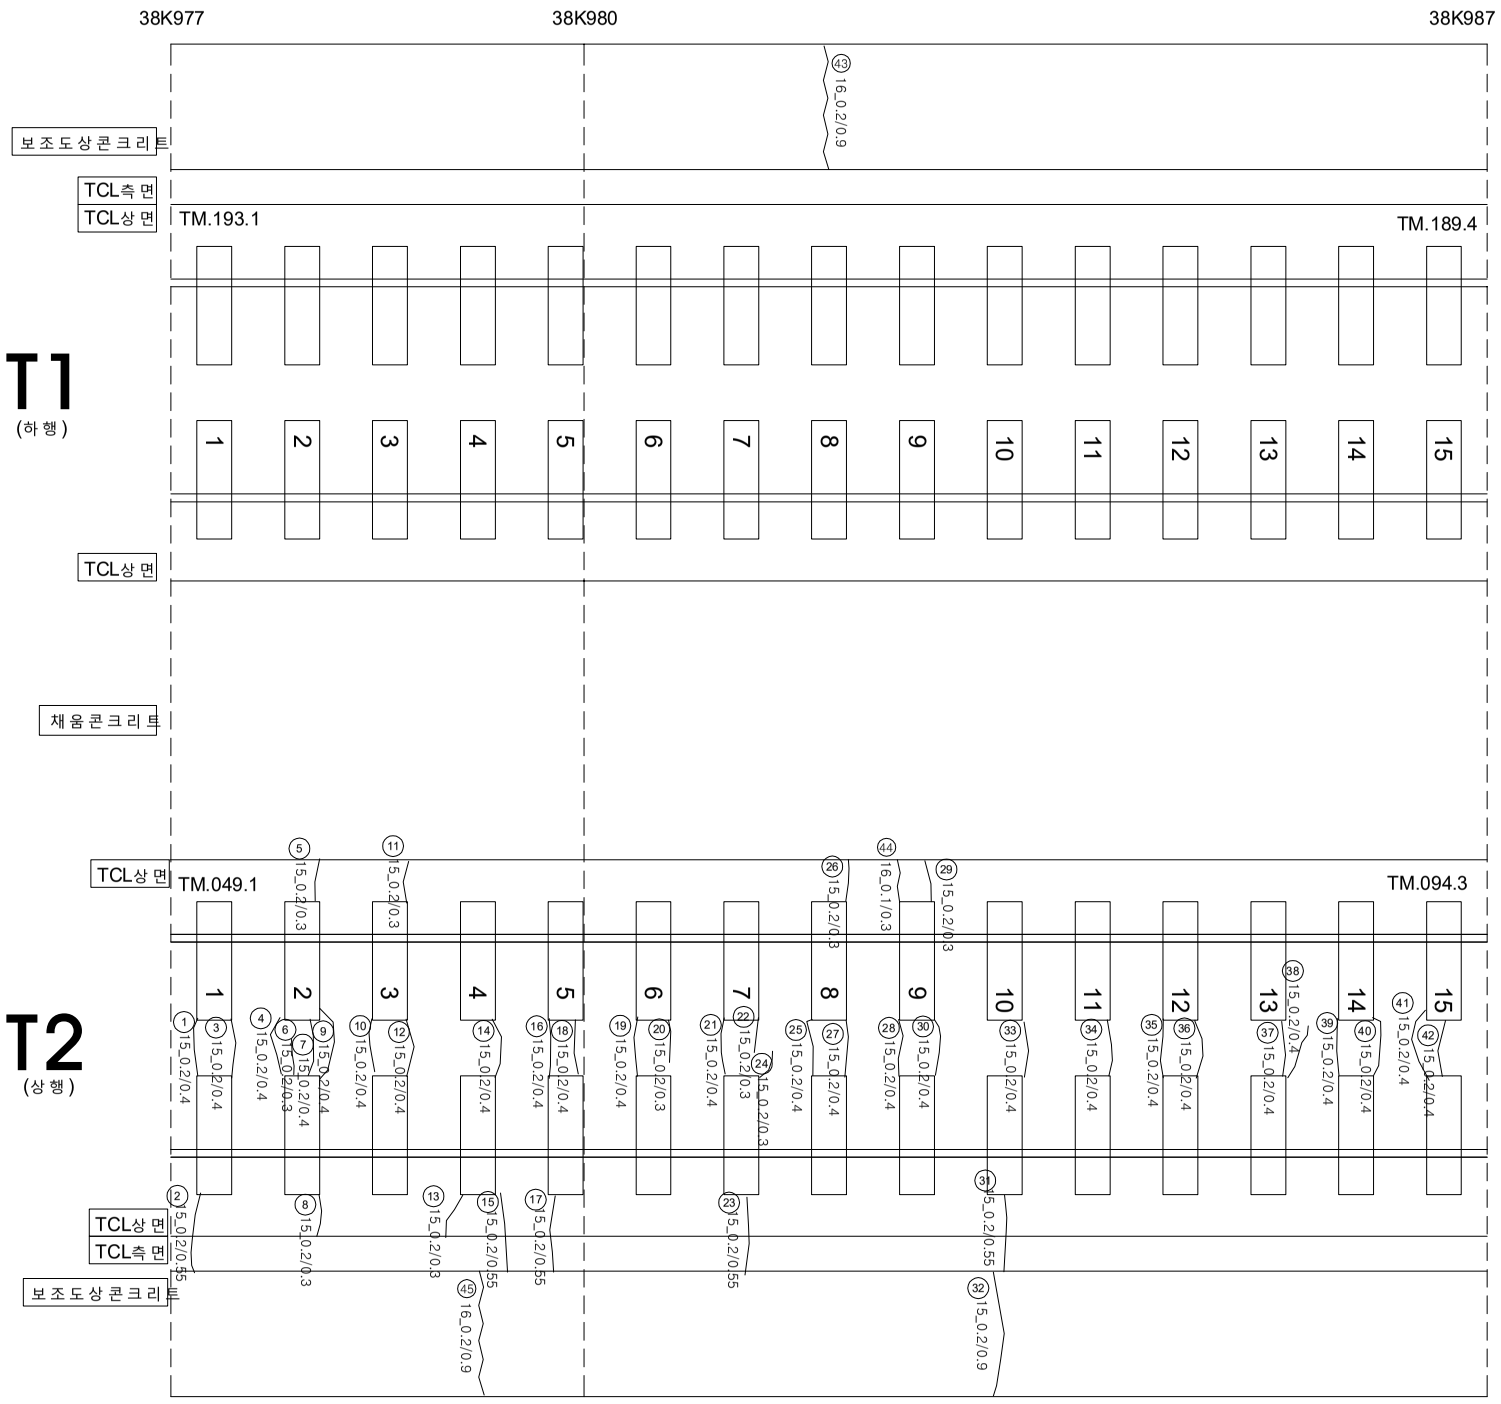
연번	손상	폭		연장		비고	연번	손상	폭		연장		비고
1	균열	0.2	㎜	0.4	m		56						
2	균열	0.2	㎜	0.55	m		57						
3	균열	0.2	㎜	0.4	m		58						
4	균열	0.2	㎜	0.4	m		59						
5	균열	0.2	㎜	0.3	m		60						
6	균열	0.2	㎜	0.3	m		61						
7	균열	0.2	㎜	0.4	m		62						
8	균열	0.2	㎜	0.4	m		63						
9	균열	0.2	㎜	0.3	m		64						
10	균열	0.2	㎜	0.4	m		65						
11	균열	0.2	㎜	0.3	m		66						
12	균열	0.2	㎜	0.4	m		67						
13	균열	0.2	㎜	0.3	m		68						
14	균열	0.2	㎜	0.4	m		69						
15	균열	0.2	㎜	0.55	m		70						
16	균열	0.2	㎜	0.4	m		71						
17	균열	0.2	㎜	0.55	m		72						
18	균열	0.2	㎜	0.4	m		73						
19	균열	0.2	㎜	0.4	m		74						
20	균열	0.2	㎜	0.3	m		75						
21	균열	0.2	㎜	0.4	m		76						
22	균열	0.2	㎜	0.3	m		77						
23	균열	0.2	㎜	0.55	m		78						
24	균열	0.2	㎜	0.3	m		79						
25	균열	0.2	㎜	0.4	m		80						
26	균열	0.2	㎜	0.3	m		81						
27	균열	0.2	㎜	0.4	m		82						
28	균열	0.2	㎜	0.4	m		83						
29	균열	0.2	㎜	0.3	m		84						
30	균열	0.2	㎜	0.4	m		85						
31	균열	0.2	㎜	0.55	m		86						
32	균열	0.2	㎜	0.9	m		87						
33	균열	0.2	㎜	0.4	m		88

34	균열	0.2	㎜	0.4	m		89						
35	균열	0.2	㎜	0.4	m		90						
36	균열	0.2	㎜	0.4	m		91						
37	균열	0.2	㎜	0.4	m		92						
38	균열	0.2	㎜	0.4	m		93						
39	균열	0.2	㎜	0.4	m		94						
40	균열	0.2	㎜	0.4	m		95						
41	균열	0.2	㎜	0.4	m		96						
42	균열	0.2	㎜	0.4	m		97						
43	균열	0.2	㎜	0.9	m		98						
44	균열	0.1	㎜	0.3	m		99						
45	균열	0.2	㎜	0.9	m		100						
46							101						
47							102						
48							103						
49							104						
50							105						
51							106						
52							107						
53							108						
54							109						
55							110
