외관조사망도 번호
U9_봉명터널_S99(38.987~38.997km

호남고속선 봉명터널_99(38.987~38.997km, S99)

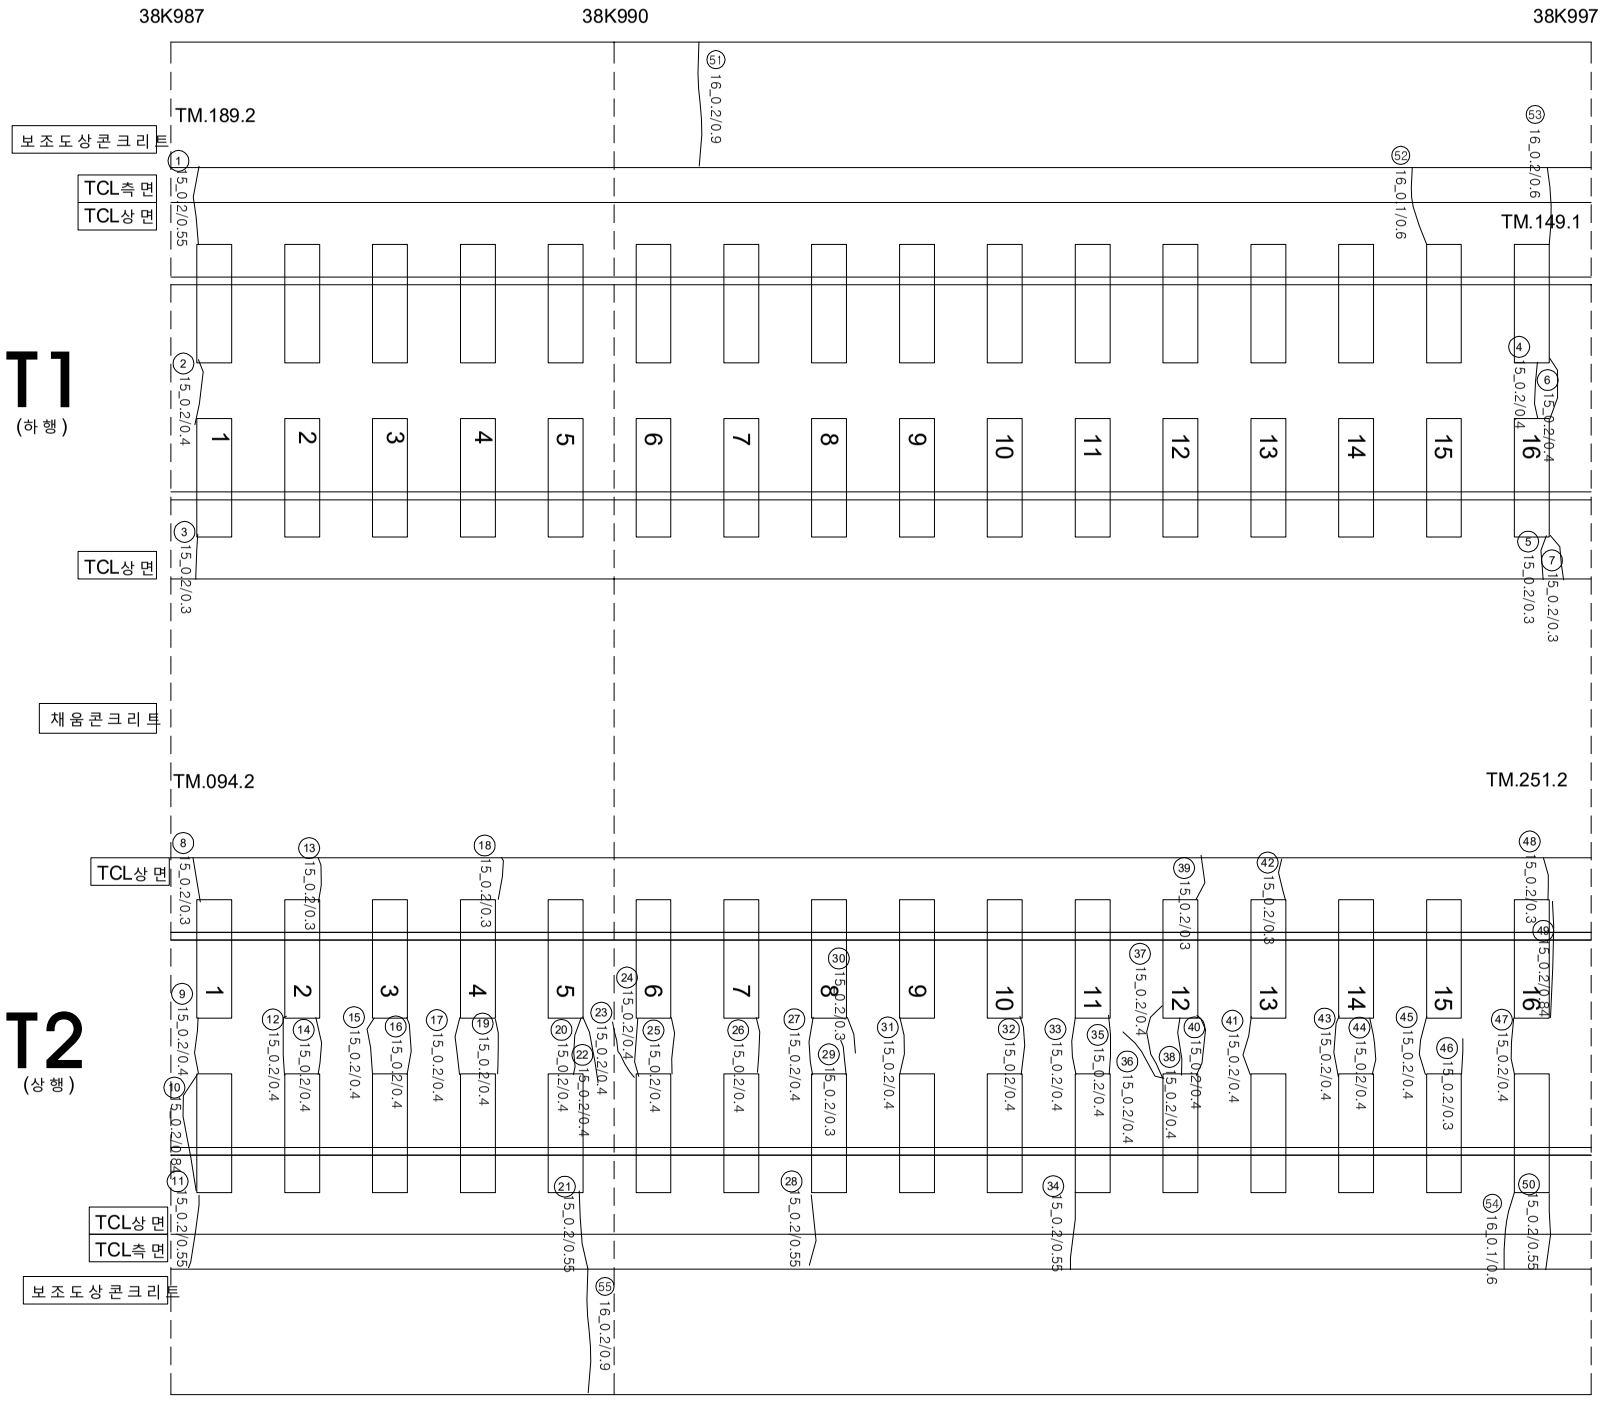
연번	손상	폭		연장		비고	연번	손상	폭		연장		비고
1	균열	0.2	㎜	0.55	m		56						
2	균열	0.2	㎜	0.4	m		57						
3	균열	0.2	㎜	0.3	m		58						
4	균열	0.2	㎜	0.4	m		59						
5	균열	0.2	㎜	0.3	m		60						
6	균열	0.2	㎜	0.4	m		61						
7	균열	0.2	㎜	0.3	m		62						
8	균열	0.2	㎜	0.3	m		63						
9	균열	0.2	㎜	0.4	m		64						
10	균열	0.2	㎜	0.8	m		65						
11	균열	0.2	㎜	0.55	m		66						
12	균열	0.2	㎜	0.4	m		67						
13	균열	0.2	㎜	0.3	m		68						
14	균열	0.2	㎜	0.4	m		69						
15	균열	0.2	㎜	0.4	m		70						
16	균열	0.2	㎜	0.4	m		71						
17	균열	0.2	㎜	0.4	m		72						
18	균열	0.2	㎜	0.3	m		73						
19	균열	0.2	㎜	0.4	m		74						
20	균열	0.2	㎜	0.4	m		75						
21	균열	0.2	㎜	0.55	m		76						
22	균열	0.2	㎜	0.4	m		77						
23	균열	0.2	㎜	0.4	m		78						
24	균열	0.2	㎜	0.4	m		79						
25	균열	0.2	㎜	0.4	m		80						
26	균열	0.2	㎜	0.4	m		81						
27	균열	0.2	㎜	0.4	m		82						
28	균열	0.2	㎜	0.55	m		83						
29	균열	0.2	㎜	0.3	m		84						
30	균열	0.2	㎜	0.3	m		85						
31	균열	0.2	㎜	0.4	m		86						
32	균열	0.2	㎜	0.4	m		87						
33	균열	0.2	㎜	0.4	m		88

34	균열	0.2	㎜	0.55	m		89						
35	균열	0.2	㎜	0.4	m		90						
36	균열	0.2	㎜	0.4	m		91						
37	균열	0.2	㎜	0.4	m		92						
38	균열	0.2	㎜	0.4	m		93						
39	균열	0.2	㎜	0.3	m		94						
40	균열	0.2	㎜	0.4	m		95						
41	균열	0.2	㎜	0.4	m		96						
42	균열	0.2	㎜	0.3	m		97						
43	균열	0.2	㎜	0.4	m		98						
44	균열	0.2	㎜	0.4	m		99						
45	균열	0.2	㎜	0.4	m		100						
46	균열	0.2	㎜	0.3	m		101						
47	균열	0.2	㎜	0.4	m		102						
48	균열	0.2	㎜	0.3	m		103						
49	경계부 균열	0.2	㎜	0.8	m		104						
50	균열	0.2	㎜	0.55	m		105						
51	균열	0.2	㎜	0.9	m		106						
52	균열	0.1	㎜	0.6	m		107						
53	균열	0.2	㎜	0.6	m		108						
54	균열	0.1	㎜	0.6	m		109						
55	균열	0.2	㎜	0.9	m		110
