외관조사망도 번호
U9_봉명터널_92(38.918~38.928km

호남고속선 봉명터널_92(38.918~38.928km, S92)

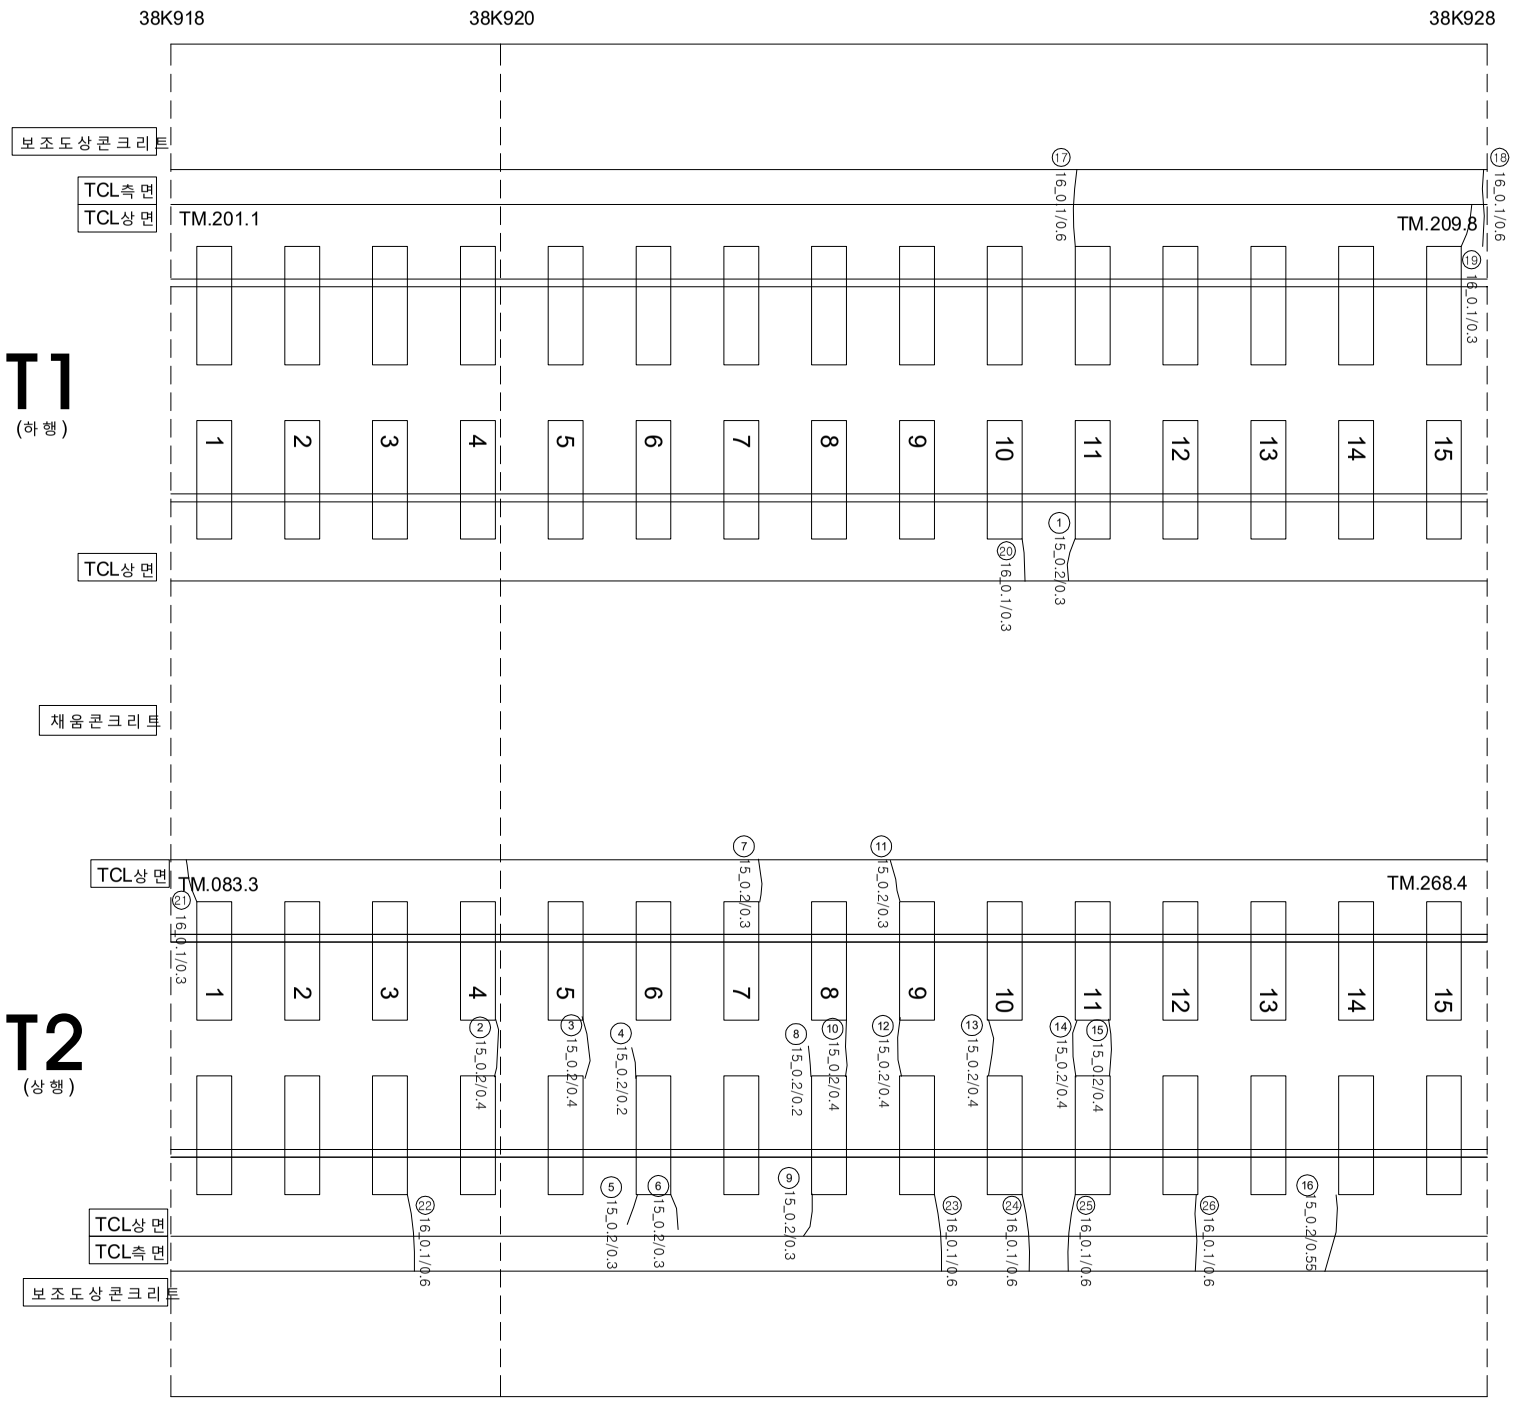
연번	손상	폭		연장		비고	연번	손상	폭		연장		비고
1	균열	0.2	㎜	0.3	m		56						
2	균열	0.2	㎜	0.4	m		57						
3	균열	0.2	㎜	0.4	m		58						
4	균열	0.2	㎜	0.2	m		59						
5	균열	0.2	㎜	0.3	m		60						
6	균열	0.2	㎜	0.3	m		61						
7	균열	0.2	㎜	0.3	m		62						
8	균열	0.2	㎜	0.2	m		63						
9	균열	0.2	㎜	0.3	m		64						
10	균열	0.2	㎜	0.4	m		65						
11	균열	0.2	㎜	0.3	m		66						
12	균열	0.2	㎜	0.4	m		67						
13	균열	0.2	㎜	0.4	m		68						
14	균열	0.2	㎜	0.4	m		69						
15	균열	0.2	㎜	0.4	m		70						
16	균열	0.2	㎜	0.55	m		71						
17	균열	0.1	㎜	0.6	m		72						
18	균열	0.1	㎜	0.6	m		73						
19	균열	0.1	㎜	0.3	m		74						
20	균열	0.1	㎜	0.3	m		75						
21	균열	0.1	㎜	0.6	m		76						
22	균열	0.1	㎜	0.6	m		77						
23	균열	0.1	㎜	0.6	m		78						
24	균열	0.1	㎜	0.6	m		79						
25	균열	0.1	㎜	0.6	m		80						
26	균열	0.1	㎜	0.6	m		81						
27							82						
28							83						
29							84						
30							85						
31							86						
32							87						
33							88						
34							89						
35							90						
36							91						
37							92

38							93						
39							94						
40							95						
41							96						
42							97						
43							98						
44							99						
45							100						
46							101						
47							102						
48							103						
49							104						
50							105						
51							106						
52							107						
53							108						
54							109						
55							110
