외관조사망도 번호
U9_봉명터널_S96(38.957~38.967km

호남고속선 봉명터널_96(38.957~38.967km, S96)

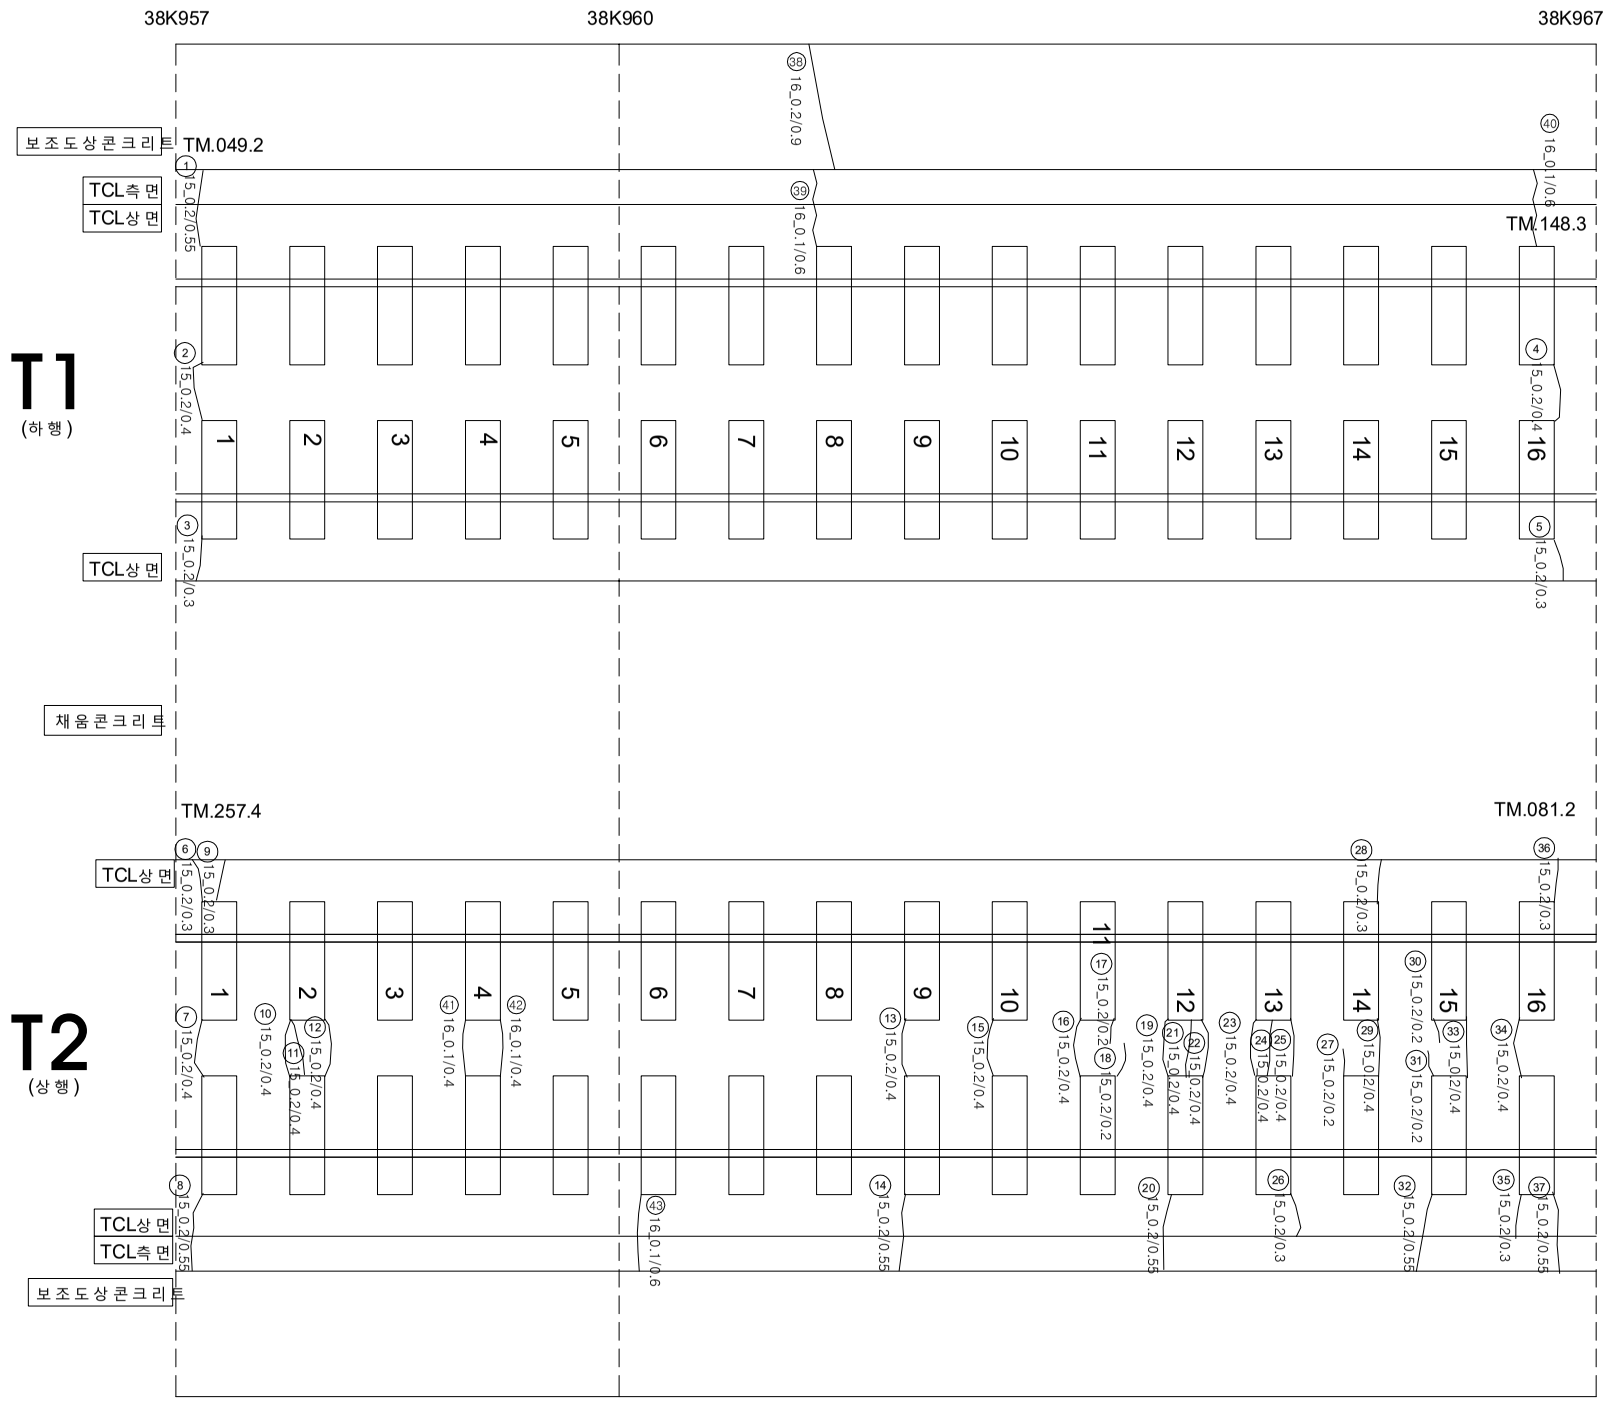
연번	손상	폭		연장		비고	연번	손상	폭		연장		비고
1	균열	0.2	㎜	0.55	m		56						
2	균열	0.2	㎜	0.4	m		57						
3	균열	0.2	㎜	0.3	m		58						
4	균열	0.2	㎜	0.4	m		59						
5	균열	0.2	㎜	0.3	m		60						
6	균열	0.2	㎜	0.3	m		61						
7	균열	0.2	㎜	0.4	m		62						
8	균열	0.2	㎜	0.55	m		63						
9	균열	0.2	㎜	0.3	m		64						
10	균열	0.2	㎜	0.4	m		65						
11	균열	0.2	㎜	0.4	m		66						
12	균열	0.2	㎜	0.4	m		67						
13	균열	0.2	㎜	0.4	m		68						
14	균열	0.2	㎜	0.55	m		69						
15	균열	0.2	㎜	0.4	m		70						
16	균열	0.2	㎜	0.4	m		71						
17	균열	0.2	㎜	0.2	m		72						
18	균열	0.2	㎜	0.2	m		73						
19	균열	0.2	㎜	0.4	m		74						
20	균열	0.2	㎜	0.55	m		75						
21	균열	0.2	㎜	0.4	m		76						
22	균열	0.2	㎜	0.4	m		77						
23	균열	0.2	㎜	0.4	m		78						
24	균열	0.2	㎜	0.4	m		79						
25	균열	0.2	㎜	0.4	m		80						
26	균열	0.2	㎜	0.3	m		81						
27	균열	0.2	㎜	0.2	m		82						
28	균열	0.2	㎜	0.3	m		83						
29	균열	0.2	㎜	0.4	m		84						
30	균열	0.2	㎜	0.2	m		85						
31	균열	0.2	㎜	0.2	m		86						
32	균열	0.2	㎜	0.55	m		87						
33	균열	0.2	㎜	0.4	m		88

34	균열	0.2	㎜	0.4	m		89						
35	균열	0.2	㎜	0.3	m		90						
36	균열	0.2	㎜	0.3	m		91						
37	균열	0.2	㎜	0.6	m		92						
38	균열	0.2	㎜	0.9	m		93						
39	균열	0.1	㎜	0.6	m		94						
40	균열	0.1	㎜	0.6	m		95						
41	균열	0.1	㎜	0.4	m		96						
42	균열	0.1	㎜	0.4	m		97						
43	균열	0.1	㎜	0.6	m		98						
44							99						
45							100						
46							101						
47							102						
48							103						
49							104						
50							105						
51							106						
52							107						
53							108						
54							109						
55							110
