호남고속선 봉명터널_99(38.987~38.997km, S99)

외관조사망도 번호
U9_봉명터널_S99(38.987~38.997km

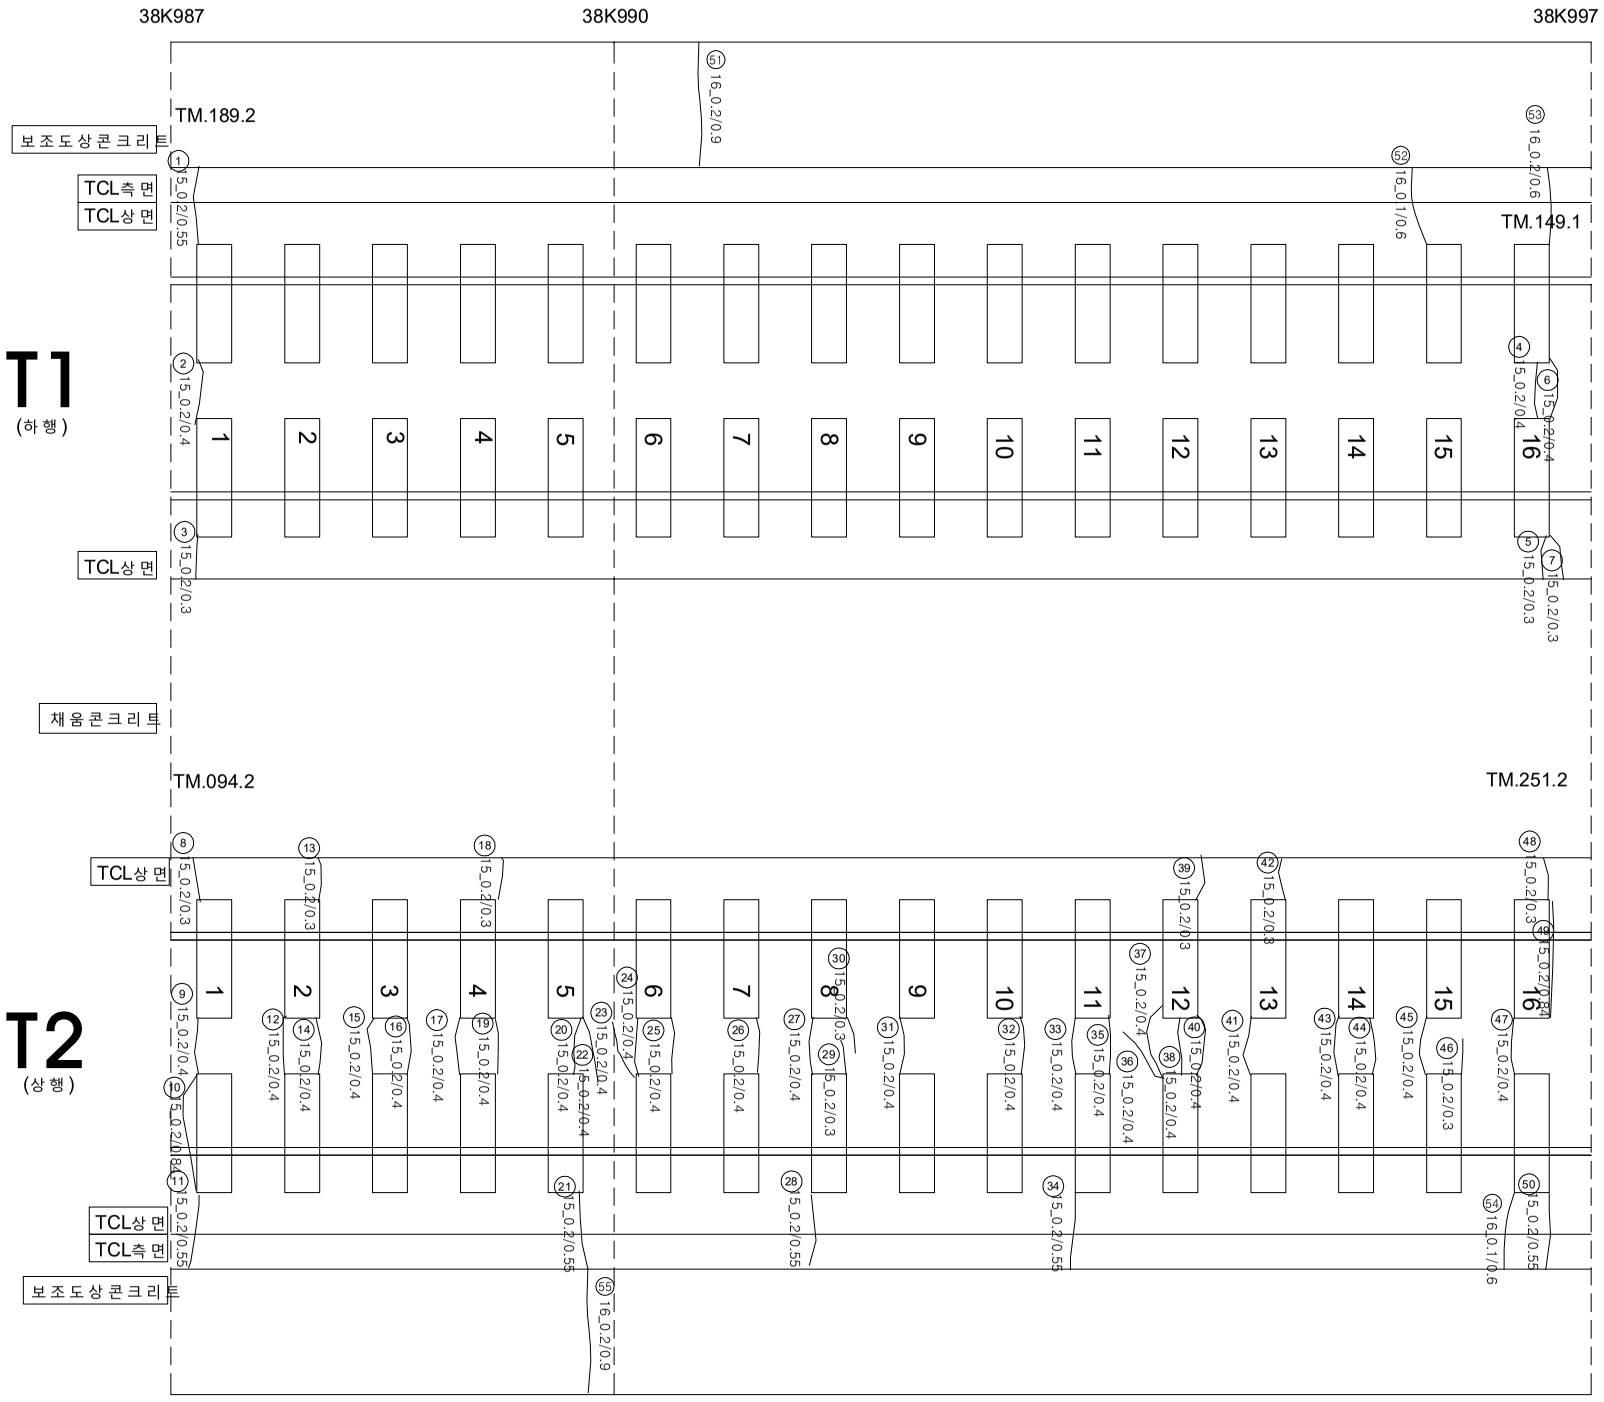
연번	손상	폭		연장		비고	연번	손상	폭		연장		비고
1	균열	0.2	㎜	0.55	m		56						
2	균열	0.2	㎜	0.4	m		57						
3	균열	0.2	㎜	0.3	m		58						
4	균열	0.2	㎜	0.4	m		59						
5	균열	0.2	㎜	0.3	m		60						
6	균열	0.2	㎜	0.4	m		61						
7	균열	0.2	㎜	0.3	m		62						
8	균열	0.2	㎜	0.3	m		63						
9	균열	0.2	㎜	0.4	m		64						
10	균열	0.2	㎜	0.8	m		65						
11	균열	0.2	㎜	0.55	m		66						
12	균열	0.2	㎜	0.4	m		67						
13	균열	0.2	㎜	0.3	m		68						
14	균열	0.2	㎜	0.4	m		69						
15	균열	0.2	㎜	0.4	m		70						
16	균열	0.2	㎜	0.4	m		71						
17	균열	0.2	㎜	0.4	m		72						
18	균열	0.2	㎜	0.3	m		73						
19	균열	0.2	㎜	0.4	m		74						
20	균열	0.2	㎜	0.4	m		75						
21	균열	0.2	㎜	0.55	m		76						
22	균열	0.2	㎜	0.4	m		77						
23	균열	0.2	㎜	0.4	m		78						
24	균열	0.2	㎜	0.4	m		79						
25	균열	0.2	㎜	0.4	m		80						
26	균열	0.2	㎜	0.4	m		81						
27	균열	0.2	㎜	0.4	m		82						
28	균열	0.2	㎜	0.55	m		83						
29	균열	0.2	㎜	0.3	m		84						
30	균열	0.2	㎜	0.3	m		85						
31	균열	0.2	㎜	0.4	m		86						
32	균열	0.2	㎜	0.4	m		87						
33	균열	0.2	㎜	0.4	m		88

34	균열	0.2	㎜	0.55	m		89						
35	균열	0.2	㎜	0.4	m		90						
36	균열	0.2	㎜	0.4	m		91						
37	균열	0.2	㎜	0.4	m		92						
38	균열	0.2	㎜	0.4	m		93						
39	균열	0.2	㎜	0.3	m		94						
40	균열	0.2	㎜	0.4	m		95						
41	균열	0.2	㎜	0.4	m		96						
42	균열	0.2	㎜	0.3	m		97						
43	균열	0.2	㎜	0.4	m		98						
44	균열	0.2	㎜	0.4	m		99						
45	균열	0.2	㎜	0.4	m		100						
46	균열	0.2	㎜	0.3	m		101						
47	균열	0.2	㎜	0.4	m		102						
48	균열	0.2	㎜	0.3	m		103						
49	경계부 균열	0.2	㎜	0.8	m		104						
50	균열	0.2	㎜	0.55	m		105						
51	균열	0.2	㎜	0.9	m		106						
52	균열	0.1	㎜	0.6	m		107						
53	균열	0.2	㎜	0.6	m		108						
54	균열	0.1	㎜	0.6	m		109						
55	균열	0.2	㎜	0.9	m		110
