외관조사망도 번호
U9_봉명터널_101(39k007~39k016)

호남고속선 봉명터널_101(39.007~39.016km, S101)

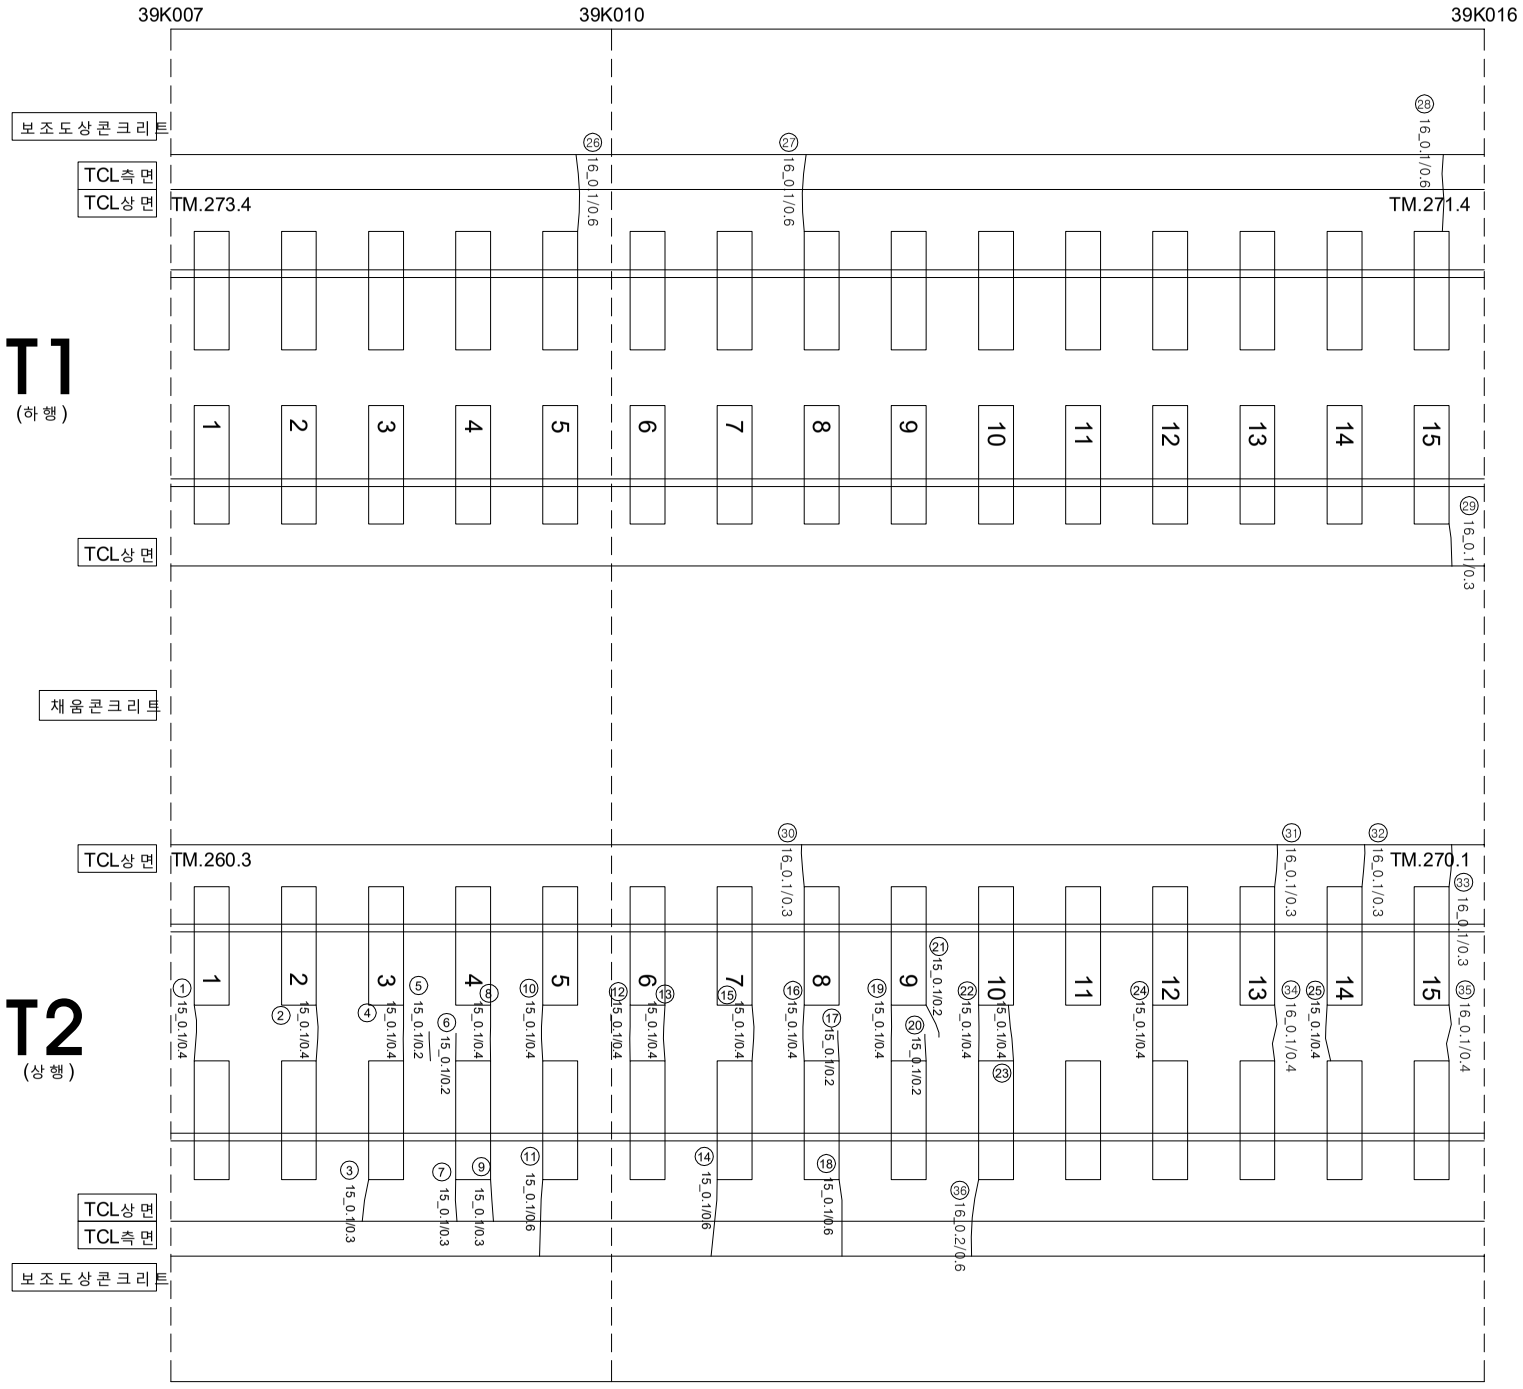
연번	손상	폭		연장		비고	연번	손상	폭		연장		비고
1	균열	0.1	㎜	0.4	m		56						
2	균열	0.1	㎜	0.4	m		57						
3	균열	0.1	㎜	0.3	m		58						
4	균열	0.1	㎜	0.4	m		59						
5	균열	0.1	㎜	0.2	m		60						
6	균열	0.1	㎜	0.2	m		61						
7	균열	0.1	㎜	0.3	m		62						
8	균열	0.1	㎜	0.4	m		63						
9	균열	0.1	㎜	0.3	m		64						
10	균열	0.1	㎜	0.4	m		65						
11	균열	0.1	㎜	0.6	m		66						
12	균열	0.1	㎜	0.4	m		67						
13	균열	0.1	㎜	0.4	m		68						
14	균열	0.1	㎜	0.6	m		69						
15	균열	0.1	㎜	0.4	m		70						
16	균열	0.1	㎜	0.4	m		71						
17	균열	0.1	㎜	0.2	m		72						
18	균열	0.1	㎜	0.6	m		73						
19	균열	0.1	㎜	0.4	m		74						
20	균열	0.1	㎜	0.2	m		75						
21	균열	0.1	㎜	0.2	m		76						
22	균열	0.1	㎜	0.4	m		77						
23	균열	0.1	㎜	0.4	m		78						
24	균열	0.1	㎜	0.4	m		79						
25	균열	0.1	㎜	0.4	m		80						
26	균열	0.1	㎜	0.6	m		81						
27	균열	0.1	㎜	0.6	m		82						
28	균열	0.1	㎜	0.6	m		83						
29	균열	0.1	㎜	0.3	m		84						
30	균열	0.1	㎜	0.3	m		85						
31	균열	0.1	㎜	0.3	m		86						
32	균열	0.1	㎜	0.6	m		87						
33	균열	0.1	㎜	0.3	m		88

34	균열	0.2	㎜	0.3	m		89						
35	균열	0.2	㎜	0.3	m		90						
36	균열	0.1	㎜	0.3	m		91						
37							92						
38							93						
39							94						
40							95						
41							96						
42							97						
43							98						
44							99						
45							100						
46							101						
47							102						
48							103						
49							104						
50							105						
51							106						
52							107						
53							108						
54							109						
55							110
