외관조사망도 번호
U9_봉명터널_111(39k107~39k116)

호남고속선 봉명터널_111(39.107~39.116km, S111)

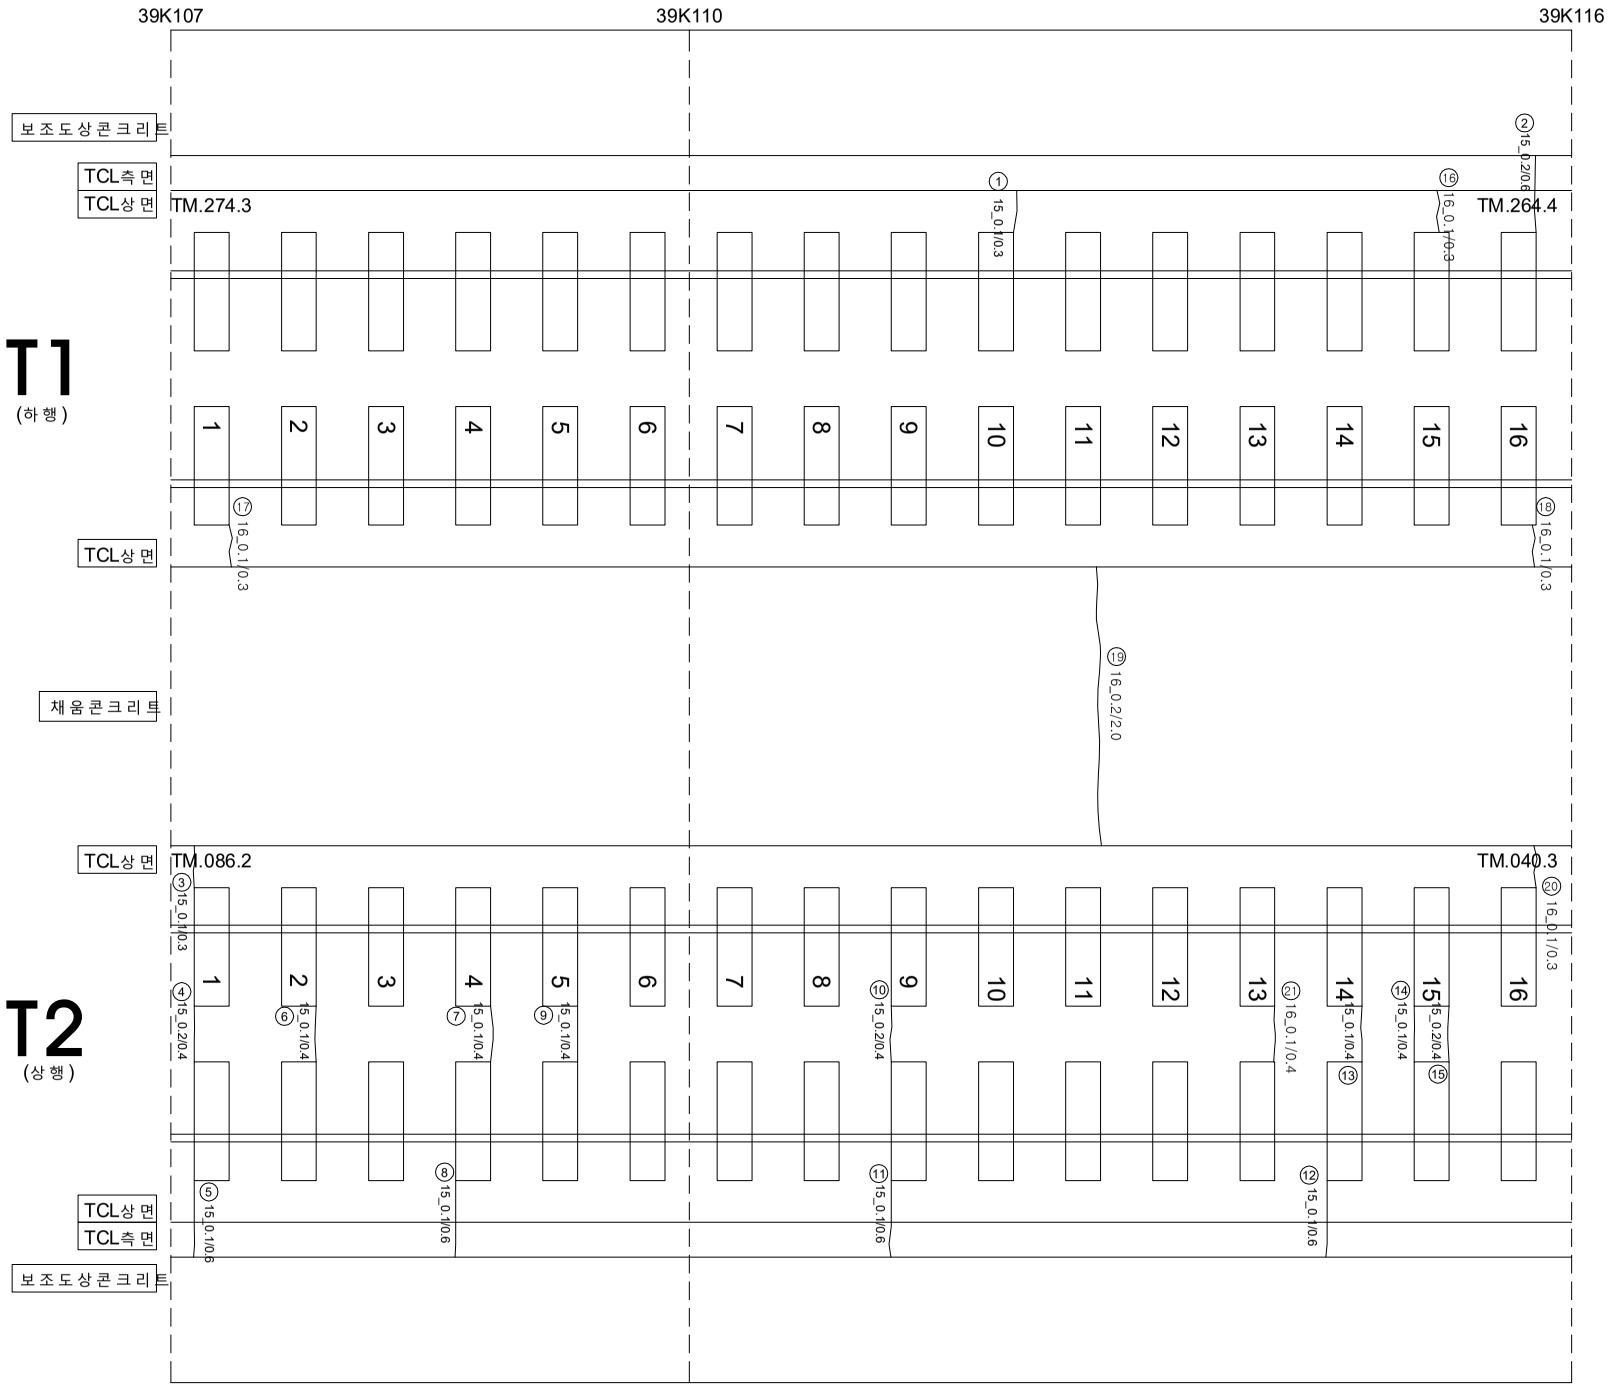
연번	손상	폭		연장		비고	연번	손상	폭		연장		비고
1	균열	0.1	㎜	0.3	m		56						
2	균열	0.2	㎜	0.6	m		57						
3	균열	0.1	㎜	0.3	m		58						
4	균열	0.2	㎜	0.4	m		59						
5	균열	0.1	㎜	0.5	m		60						
6	균열	0.1	㎜	0.4	m		61						
7	균열	0.1	㎜	0.4	m		62						
8	균열	0.1	㎜	0.6	m		63						
9	균열	0.1	㎜	0.4	m		64						
10	균열	0.2	㎜	0.4	m		65						
11	균열	0.1	㎜	0.6	m		66						
12	균열	0.1	㎜	0.6	m		67						
13	균열	0.1	㎜	0.4	m		68						
14	균열	0.1	㎜	0.4	m		69						
15	균열	0.2	㎜	0.4	m		70						
16	균열	0.1	㎜	0.3	m		71						
17	균열	0.1	㎜	0.3	m		72						
18	균열	0.1	㎜	0.3	m		73						
19	균열	0.2	㎜	2.0	m		74						
20	균열	0.1	㎜	0.3	m		75						
21	균열	0.1	㎜	0.4	m		76						
22							77						
23							78						
24							79						
25							80						
26							81						
27							82						
28							83						
29							84						
30							85						
31							86						
32							87						
33							88						
34							89						
35							90						
36							91						
37							92						
38							93						
39							94						
40							95

41							96						
42							97						
43							98						
44							99						
45							100						
46							101						
47							102						
48							103						
49							104						
50							105						
51							106						
52							107						
53							108						
54							109						
55							110
