외관조사망도 번호
U9_봉명터널_116(39k157~39k166)

호남고속선 봉명터널_116(39.157~39.166km, S166)

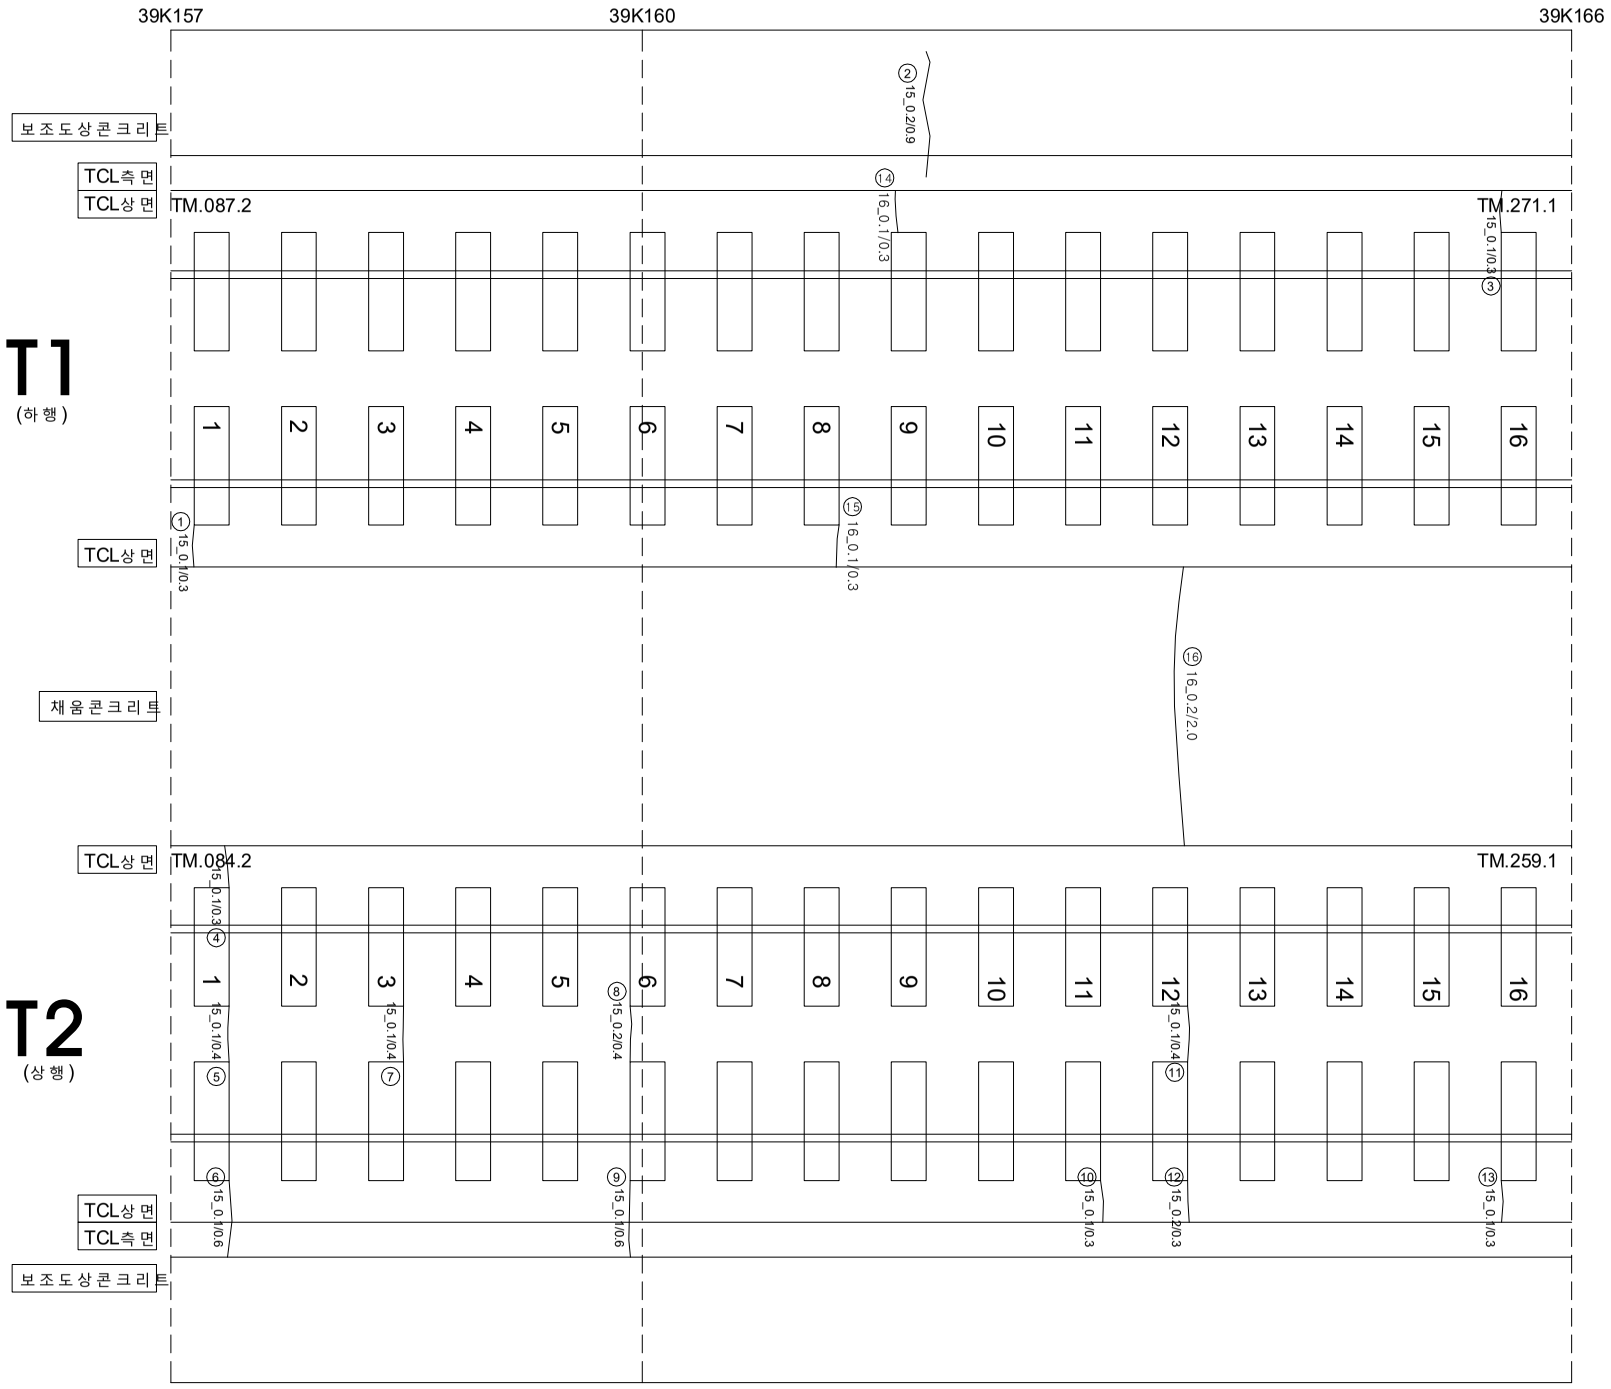
연번	손상	폭		연장		비고	연번	손상	폭		연장		비고
1	균열	0.1	㎜	0.3	m		56						
2	균열	0.2	㎜	0.9	m		57						
3	균열	0.1	㎜	0.3	m		58						
4	균열	0.1	㎜	0.3	m		59						
5	균열	0.1	㎜	0.4	m		60						
6	균열	0.1	㎜	0.6	m		61						
7	균열	0.1	㎜	0.4	m		62						
8	균열	0.2	㎜	0.4	m		63						
9	균열	0.1	㎜	0.6	m		64						
10	균열	0.1	㎜	0.3	m		65						
11	균열	0.1	㎜	0.4	m		66						
12	균열	0.2	㎜	0.3	m		67						
13	균열	0.1	㎜	0.3	m		68						
14	균열	0.1	㎜	0.3	m		69						
15	균열	0.1	㎜	0.3	m		70						
16	균열	0.2	㎜	2.0	m		71						
17							72						
18							73						
19							74						
20							75						
21							76						
22							77						
23							78						
24							79						
25							80						
26							81						
27							82						
28							83						
29							84						
30							85						
31							86						
32							87						
33							88						
34							89						
35							90						
36							91						
37							92						
38							93						
39							94						
40							95						
41							96						
42							97						
43							98

44							99						
45							100						
46							101						
47							102						
48							103						
49							104						
50							105						
51							106						
52							107						
53							108						
54							109						
55							110
