호남고속선 봉명터널_118(39.177~39.186km, S118)

외관조사망도 번호
U9_봉명터널_118(39k177~39k186)

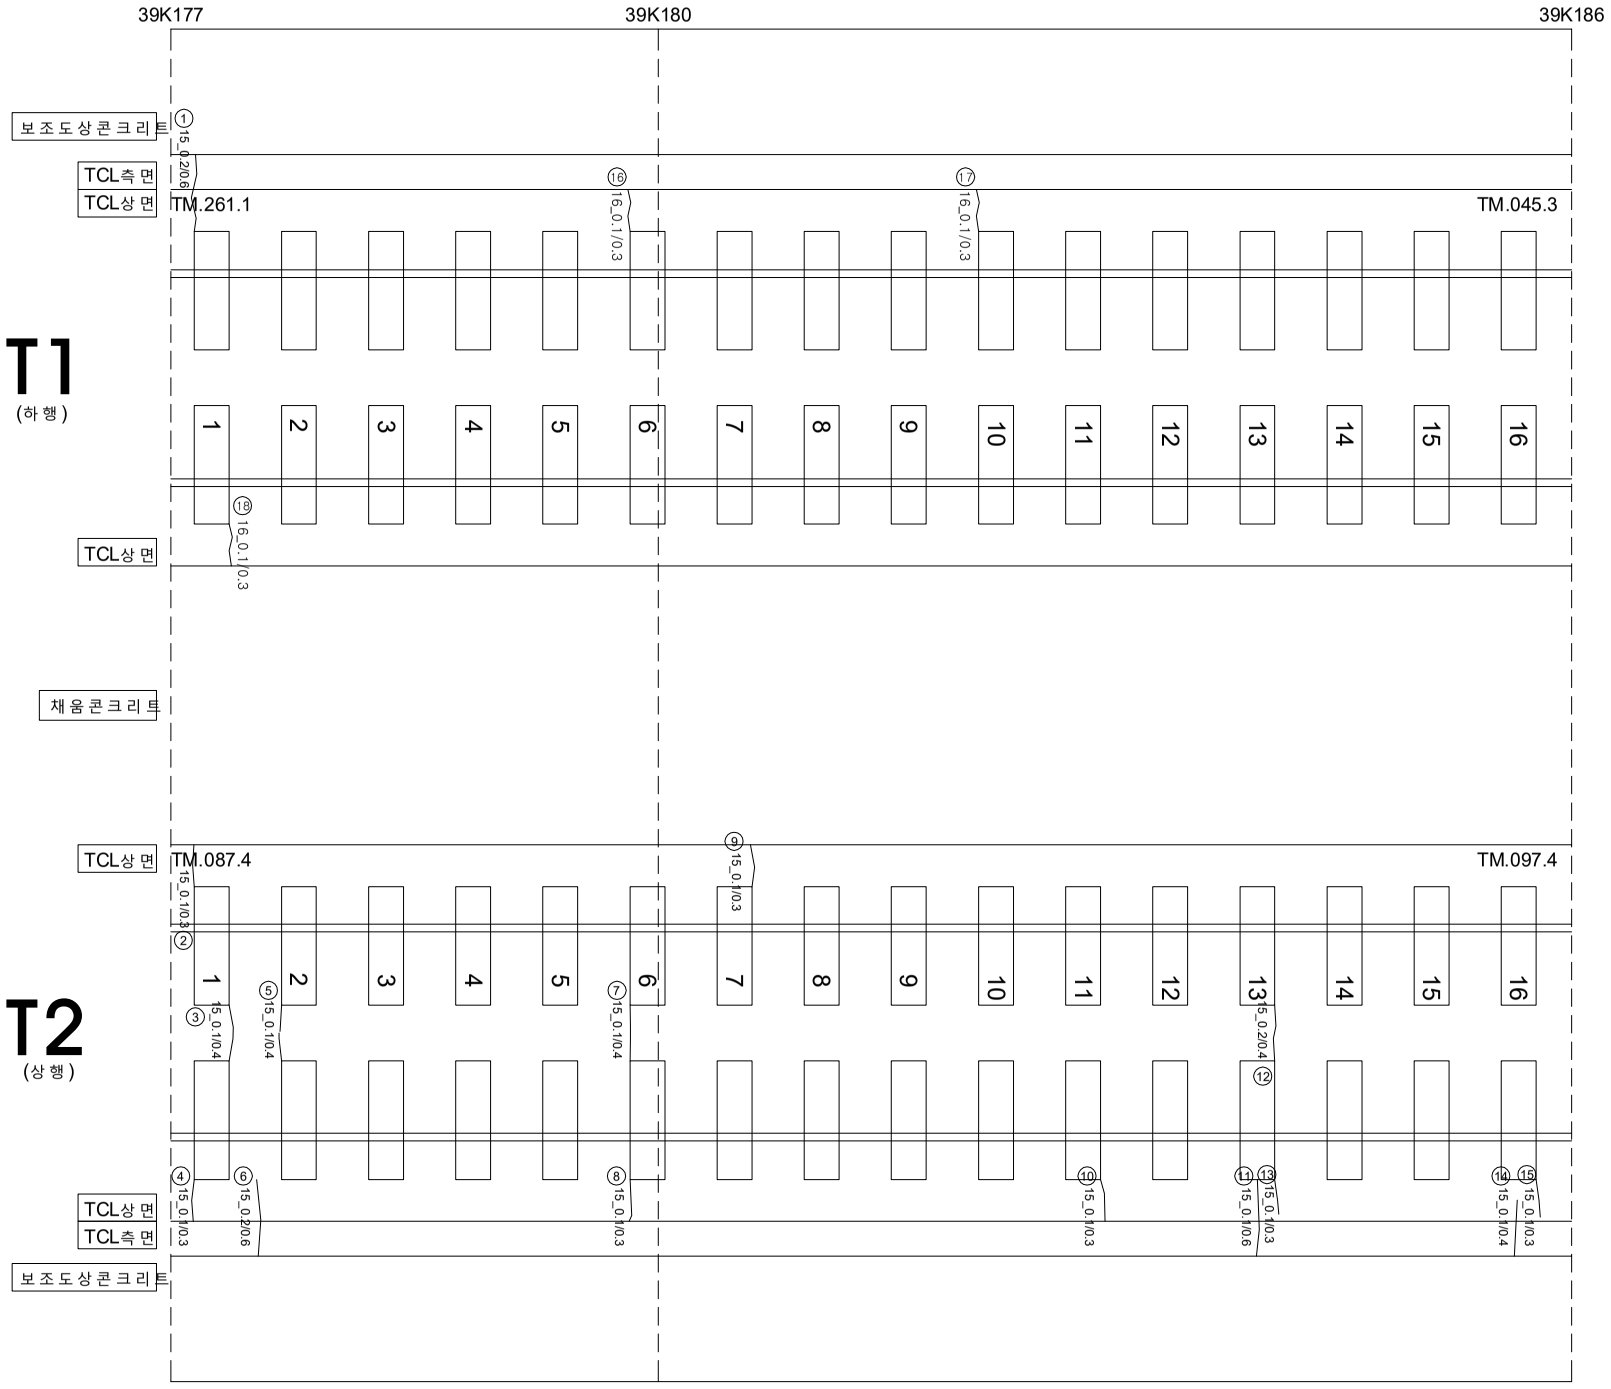
연번	손상	폭		연장		비고	연번	손상	폭		연장		비고
1	균열	0.2	㎜	0.6	m		56						
2	균열	0.1	㎜	0.3	m		57						
3	균열	0.1	㎜	0.4	m		58						
4	균열	0.1	㎜	0.3	m		59						
5	균열	0.1	㎜	0.4	m		60						
6	균열	0.2	㎜	0.6	m		61						
7	균열	0.1	㎜	0.4	m		62						
8	균열	0.1	㎜	0.3	m		63						
9	균열	0.1	㎜	0.3	m		64						
10	균열	0.1	㎜	0.3	m		65						
11	균열	0.1	㎜	0.6	m		66						
12	균열	0.2	㎜	0.4	m		67						
13	균열	0.1	㎜	0.3	m		68						
14	균열	0.1	㎜	0.4	m		69						
15	균열	0.1	㎜	0.3	m		70						
16	균열	0.1	㎜	0.3	m		71						
17	균열	0.1	㎜	0.3	m		72						
18	균열	0.1	㎜	0.3	m		73						
19							74						
20							75						
21							76						
22							77						
23							78						
24							79						
25							80						
26							81						
27							82						
28							83						
29							84						
30							85						
31							86						
32							87						
33							88						
34							89						
35							90						
36							91						
37							92						
38							93						
39							94						
40							95						
41							96						
42							97

43							98						
44							99						
45							100						
46							101						
47							102						
48							103						
49							104						
50							105						
51							106						
52							107						
53							108						
54							109						
55							110
