외관조사망도 번호
U9_봉명터널_119(39k187~39k196)

호남고속선 봉명터널_119(39.187~39.196km, S119)

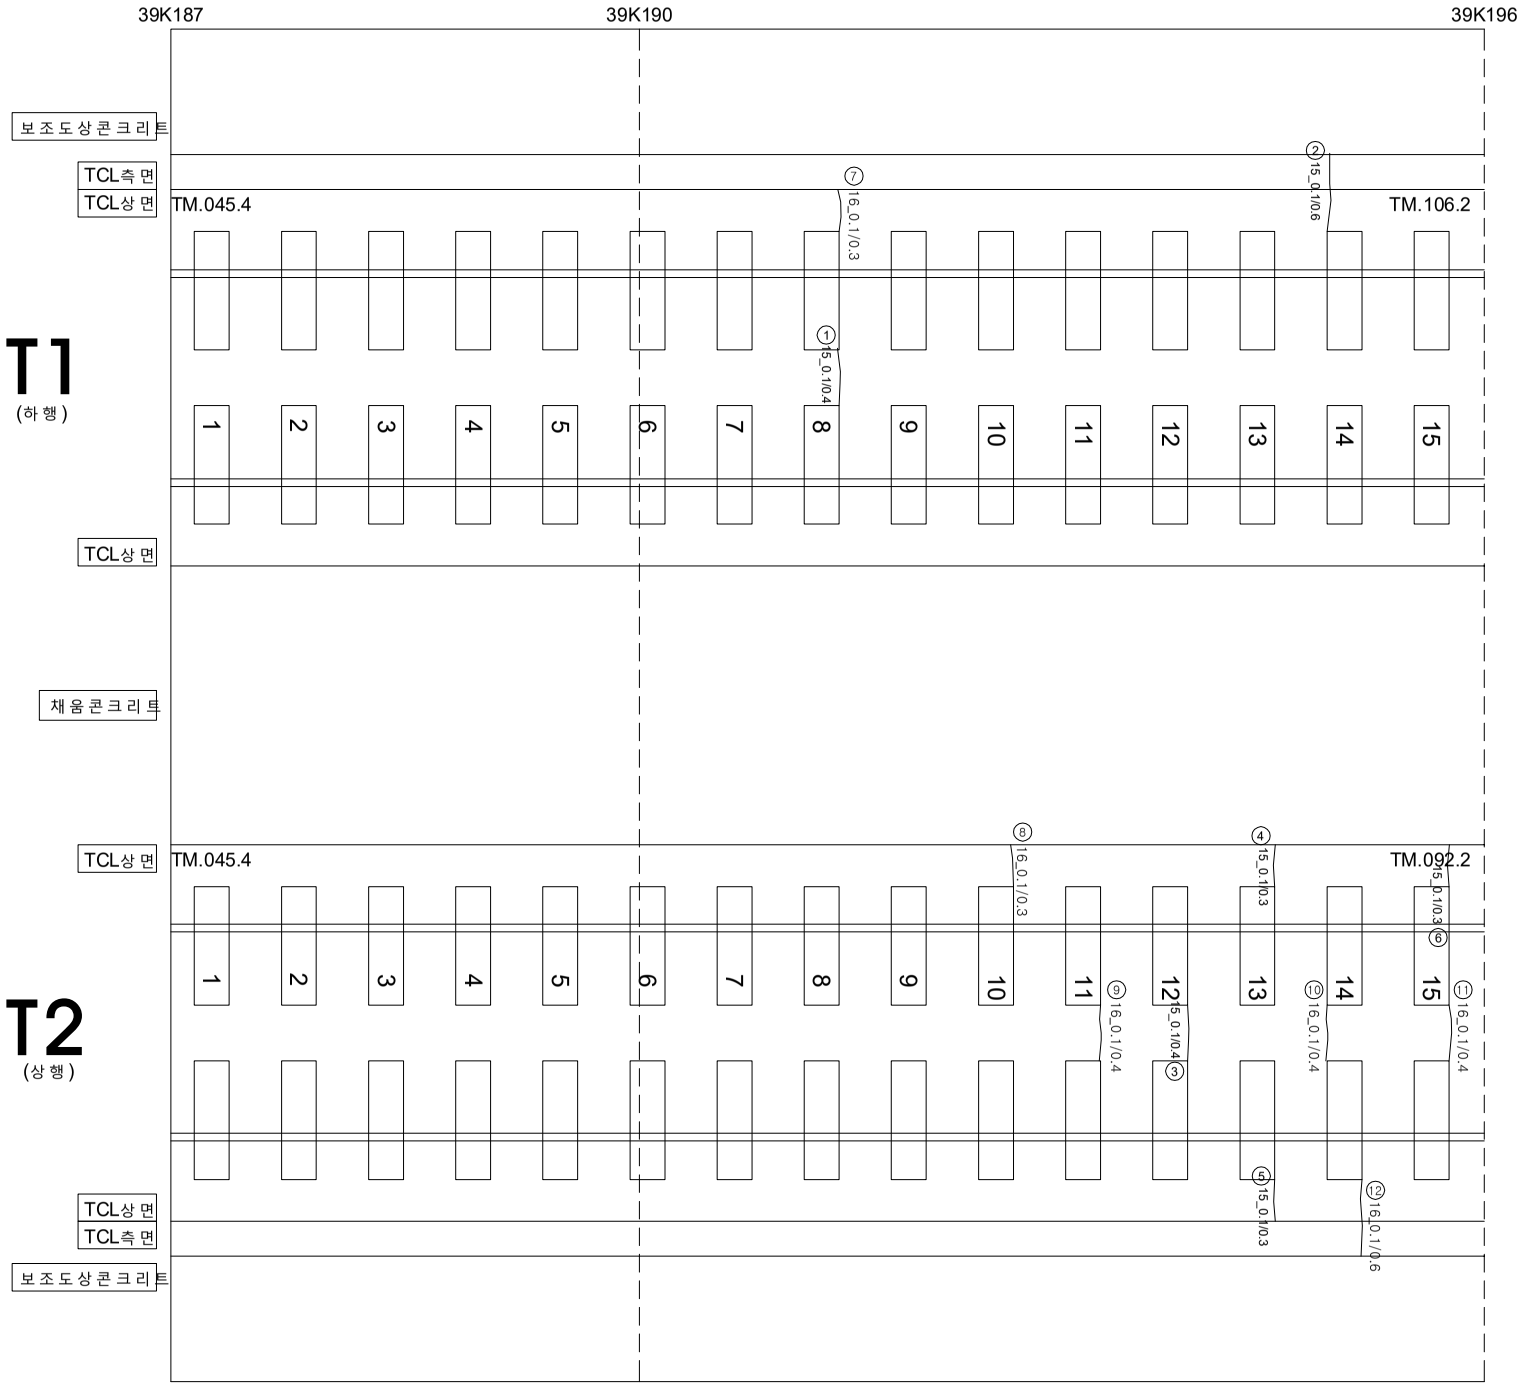
연번	손상	폭		연장		비고	연번	손상	폭		연장		비고
1	균열	0.1	㎜	0.4	m		56						
2	균열	0.1	㎜	0.6	m		57						
3	균열	0.1	㎜	0.4	m		58						
4	균열	0.1	㎜	0.3	m		59						
5	균열	0.1	㎜	0.3	m		60						
6	균열	0.1	㎜	0.3	m		61						
7	균열	0.1	㎜	0.3	m		62						
8	균열	0.1	㎜	0.3	m		63						
9	균열	0.1	㎜	0.4	m		64						
10	균열	0.1	㎜	0.4	m		65						
11	균열	0.1	㎜	0.4	m		66						
12	균열	0.1	㎜	0.6	m		67						
13							68						
14							69						
15							70						
16							71						
17							72						
18							73						
19							74						
20							75						
21							76						
22							77						
23							78						
24							79						
25							80						
26							81						
27							82						
28							83						
29							84						
30							85						
31							86						
32							87						
33							88						
34							89						
35							90						
36							91						
37							92						
38							93						
39							94						
40							95						
41							96						
42							97						
43							98						
44							99						
45							100
