외관조사망도 번호
U9_봉명터널_120(39k197~39k206)

호남고속선 봉명터널_120(39.197~39.206km, S120)

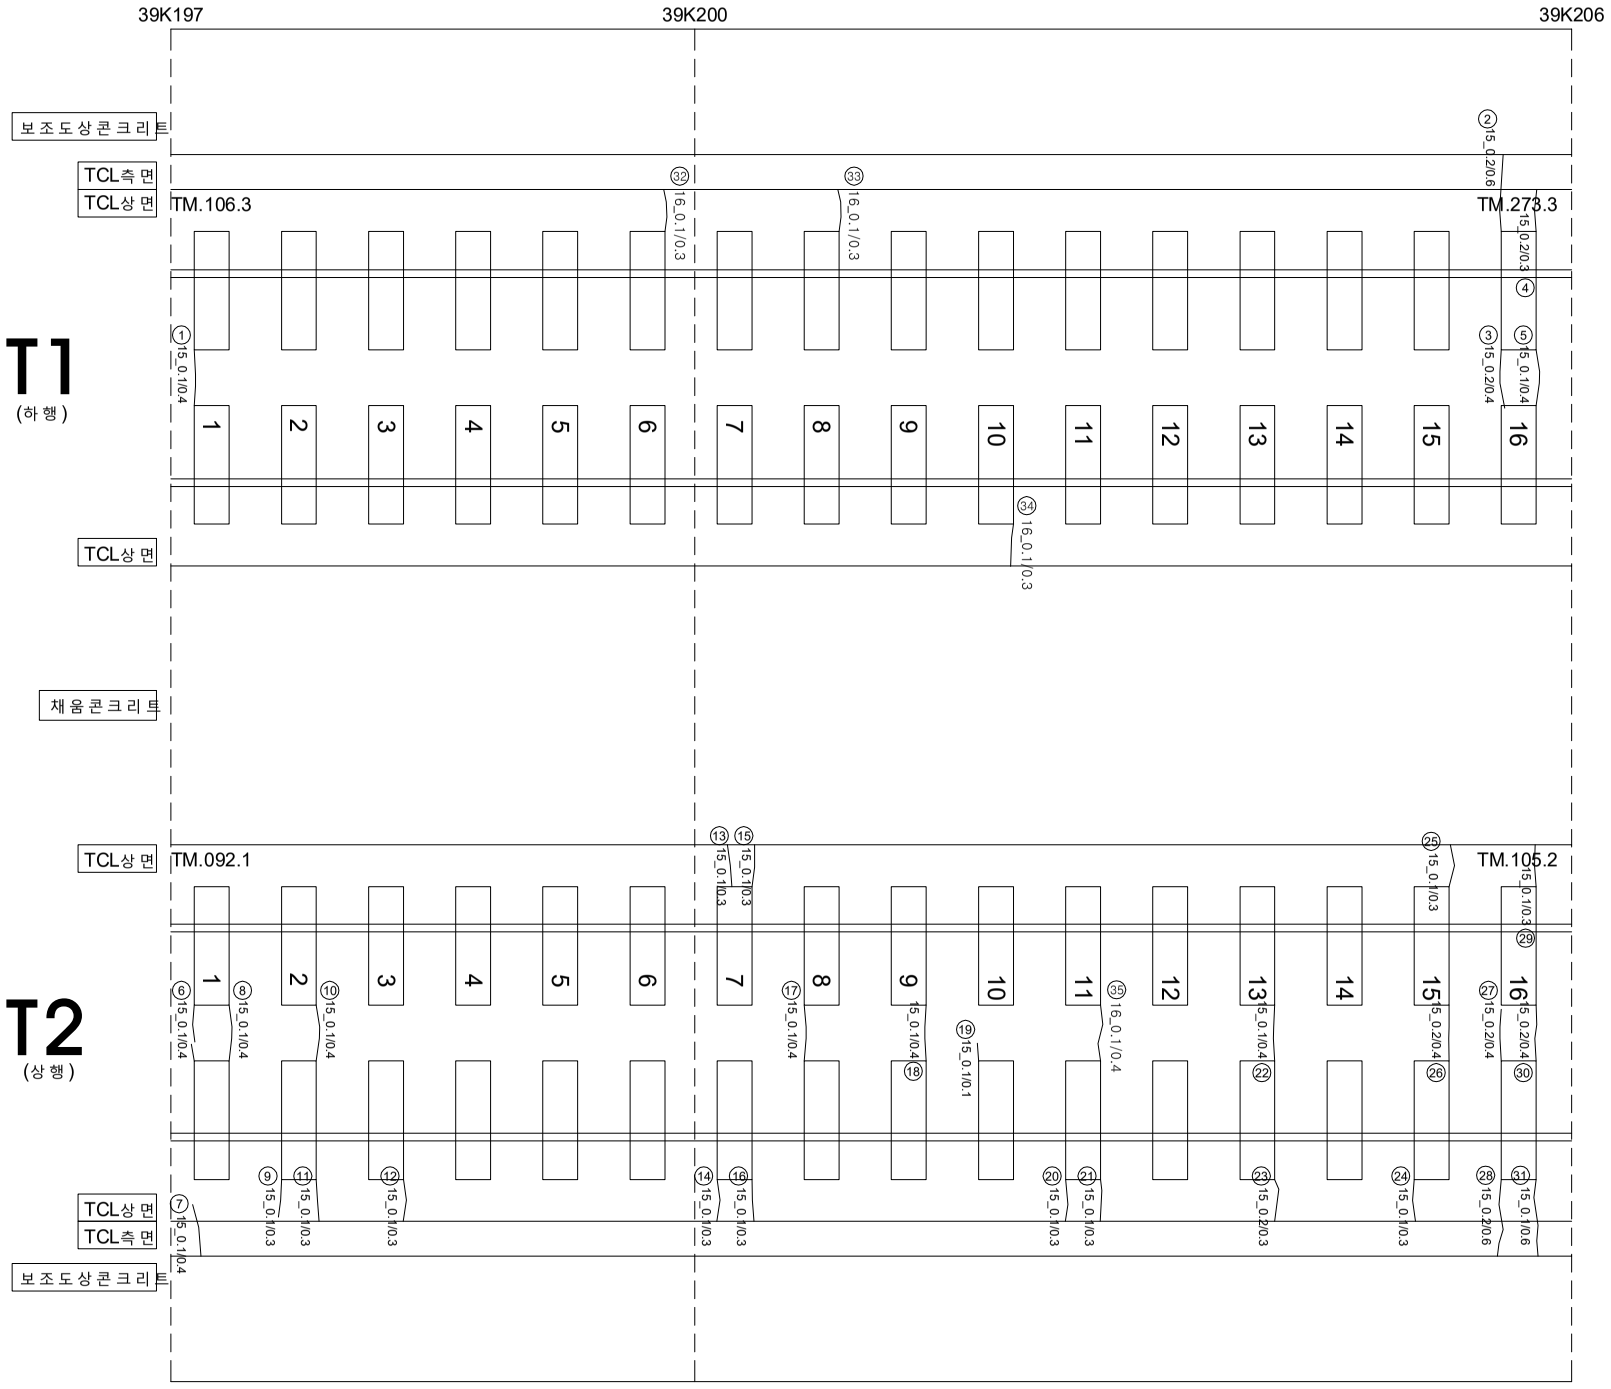
연번	손상	폭		연장		비고	연번	손상	폭		연장		비고
1	균열	0.1	㎜	0.4	m		56						
2	균열	0.2	㎜	0.6	m		57						
3	균열	0.2	㎜	0.4	m		58						
4	균열	0.2	㎜	0.3	m		59						
5	균열	0.1	㎜	0.4	m		60						
6	균열	0.1	㎜	0.4	m		61						
7	균열	0.1	㎜	0.4	m		62						
8	균열	0.1	㎜	0.4	m		63						
9	균열	0.1	㎜	0.3	m		64						
10	균열	0.1	㎜	0.4	m		65						
11	균열	0.1	㎜	0.3	m		66						
12	균열	0.1	㎜	0.3	m		67						
13	균열	0.1	㎜	0.3	m		68						
14	균열	0.1	㎜	0.3	m		69						
15	균열	0.1	㎜	0.3	m		70						
16	균열	0.1	㎜	0.3	m		71						
17	균열	0.1	㎜	0.4	m		72						
18	균열	0.1	㎜	0.4	m		73						
19	균열	0.1	㎜	0.1	m		74						
20	균열	0.1	㎜	0.3	m		75						
21	균열	0.1	㎜	0.3	m		76						
22	균열	0.1	㎜	0.4	m		77						
23	균열	0.2	㎜	0.3	m		78						
24	균열	0.1	㎜	0.3	m		79						
25	균열	0.1	㎜	0.3	m		80						
26	균열	0.2	㎜	0.4	m		81						
27	균열	0.2	㎜	0.4	m		82						
28	균열	0.2	㎜	0.6	m		83						
29	균열	0.1	㎜	0.3	m		84						
30	균열	0.2	㎜	0.4	m		85						
31	균열	0.1	㎜	0.6	m		86						
32	균열	0.1	㎜	0.3	m		87						
33	균열	0.1	㎜	0.3	m		88

34	균열	0.1	㎜	0.3	m		89						
35	균열	0.1	㎜	0.4	m		90						
36							91						
37							92						
38							93						
39							94						
40							95						
41							96						
42							97						
43							98						
44							99						
45							100						
46							101						
47							102						
48							103						
49							104						
50							105						
51							106						
52							107						
53							108						
54							109						
55							110
