호남고속선 봉명터널_122(39k217.~39k226.km, S122)

외관조사망도 번호
U9_봉명터널_122(39k217~39k226)

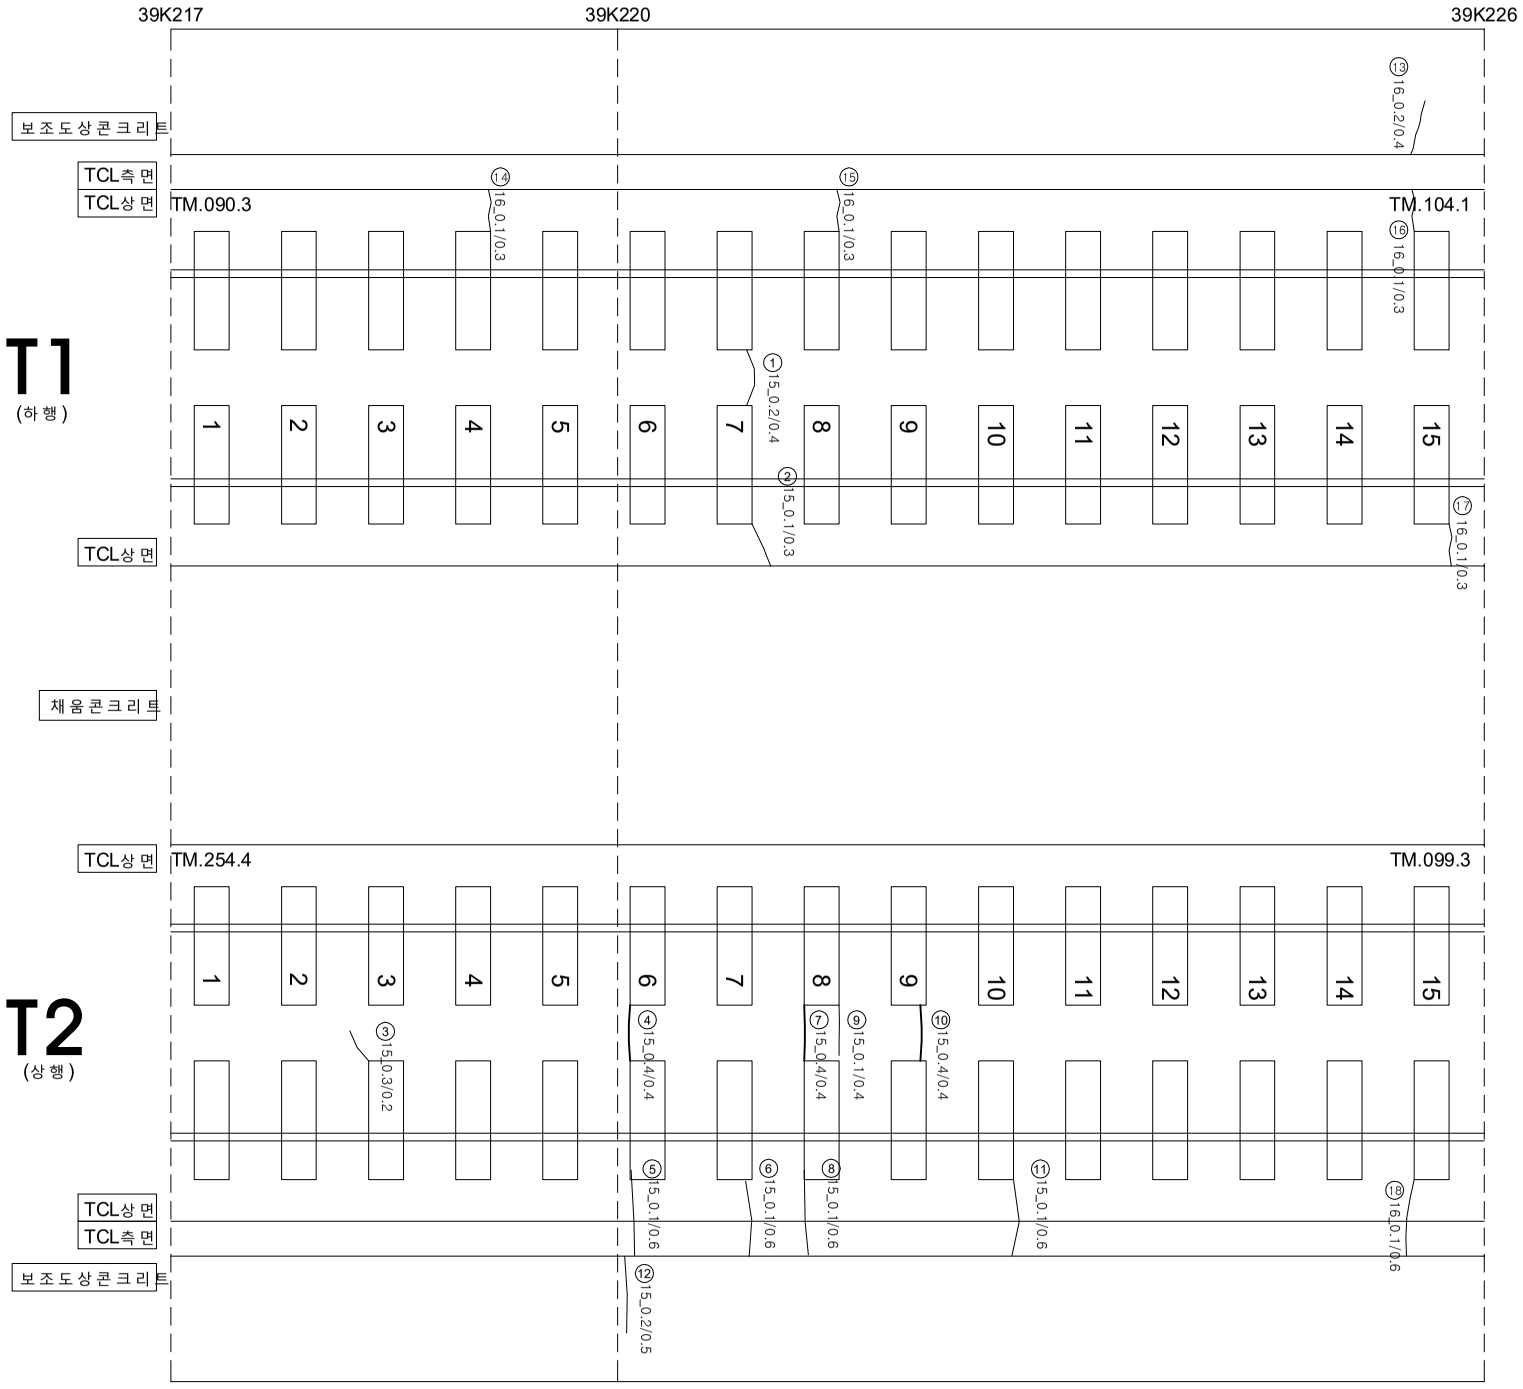
연번	손상	폭		연장		비고	연번	손상	폭		연장		비고
1	균열	0.2	㎜	0.4	m		56						
2	균열	0.1	㎜	0.3	m		57						
3	균열	0.3	㎜	0.2	m		58						
4	균열	0.4	㎜	0.4	m		59						
5	균열	0.1	㎜	0.6	m		60						
6	균열	0.1	㎜	0.6	m		61						
7	균열	0.4	㎜	0.4	m		62						
8	균열	0.1	㎜	0.6	m		63						
9	균열	0.1	㎜	0.4	m		64						
10	균열	0.4	㎜	0.4	m		65						
11	균열	0.1	㎜	0.6	m		66						
12	균열	0.2	㎜	0.5	m		67						
13	균열	0.2	㎜	0.4	m		68						
14	균열	0.1	㎜	0.3	m		69						
15	균열	0.1	㎜	0.3	m		70						
16	균열	0.1	㎜	0.3	m		71						
17	균열	0.1	㎜	0.3	m		72						
18	균열	0.1	㎜	0.6	m		73						
19							74						
20							75						
21							76						
22							77						
23							78						
24							79						
25							80						
26							81						
27							82						
28							83						
29							84						
30							85						
31							86						
32							87						
33							88						
34							89						
35							90						
36							91						
37							92						
38							93						
39							94						
40							95						
41							96						
42							97
