외관조사망도 번호
U9_봉명터널_130(39k296~39k306)

호남고속선 봉명터널_130(39k296.~39k306.km, S130)

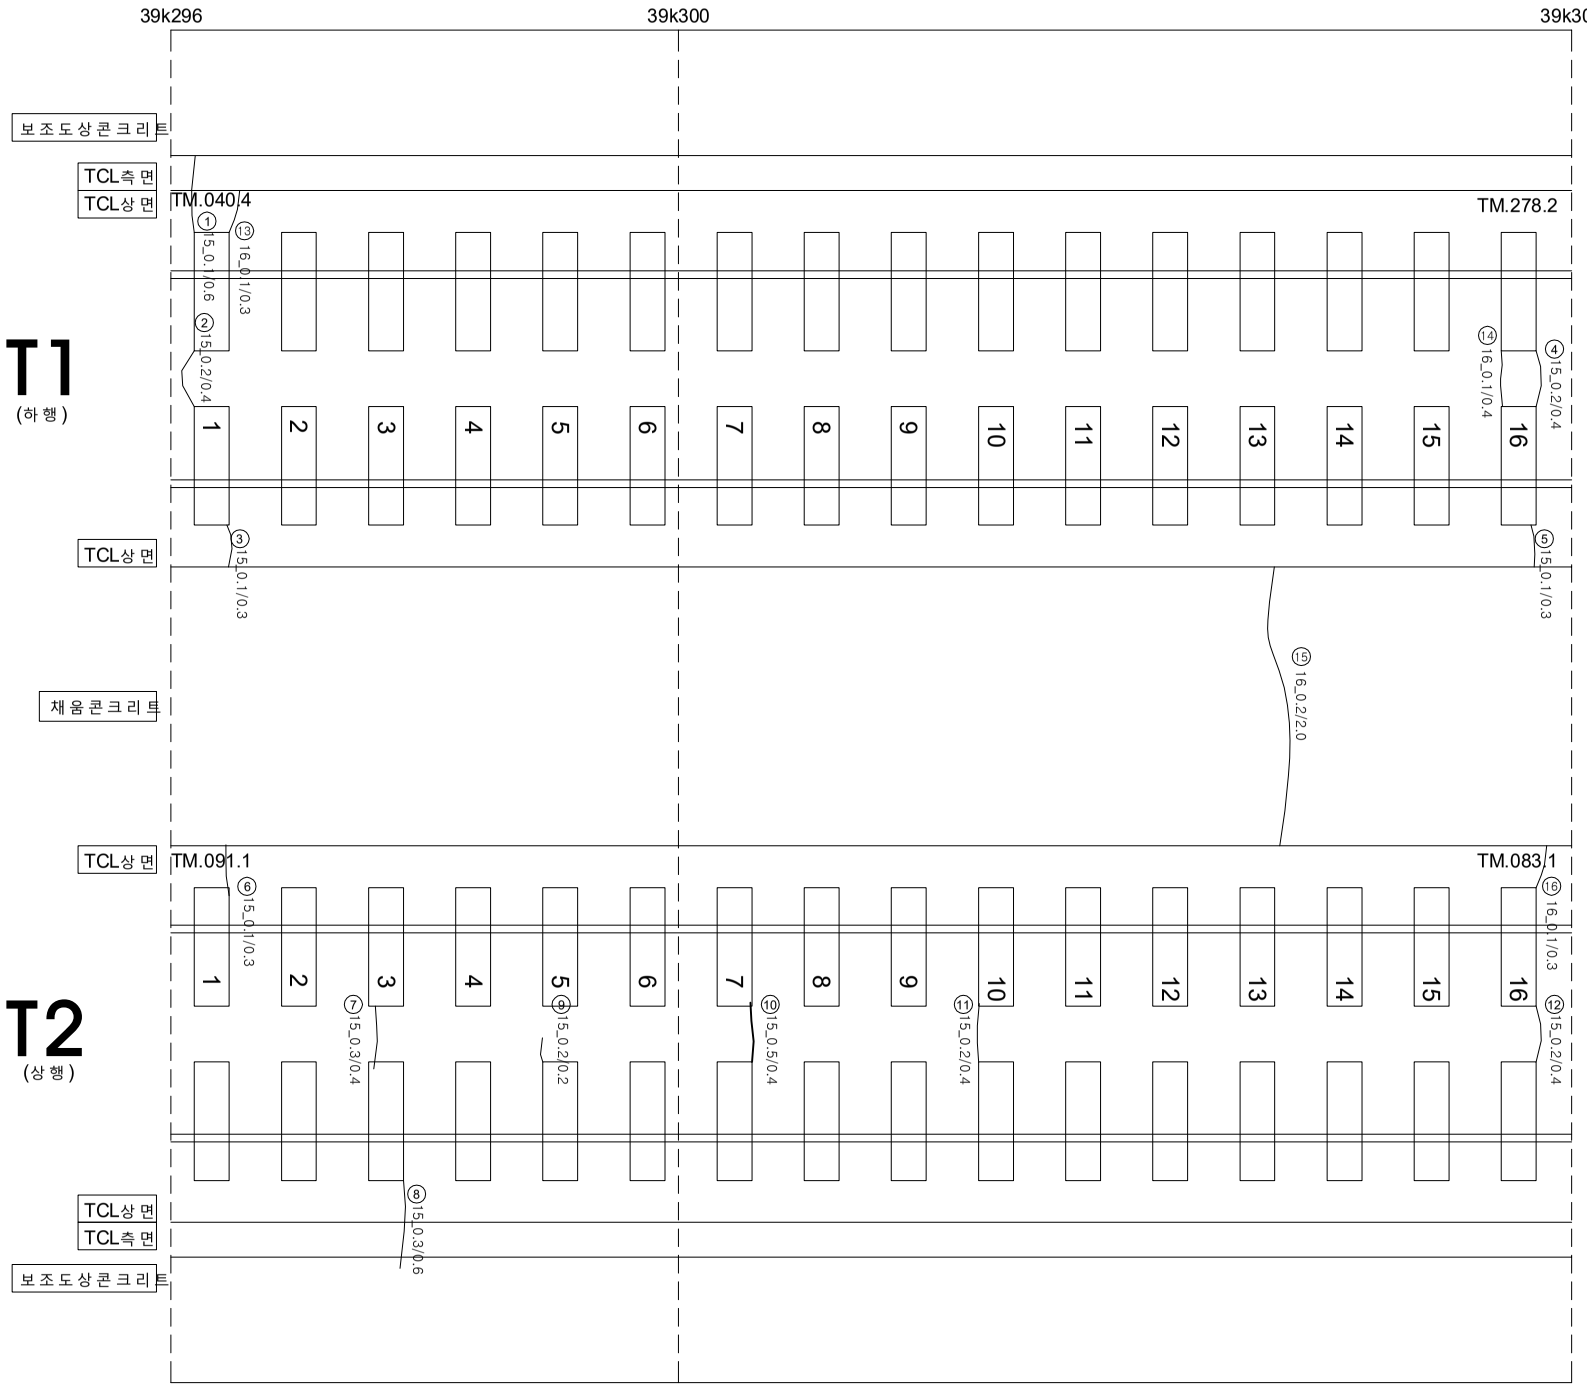
연번	손상	폭		연장		비고	연번	손상	폭		연장		비고
1	균열	0.1	㎜	0.6	m		56						
2	균열	0.2	㎜	0.4	m		57						
3	균열	0.1	㎜	0.3	m		58						
4	균열	0.2	㎜	0.4	m		59						
5	균열	0.1	㎜	0.3	m		60						
6	균열	0.1	㎜	0.3	m		61						
7	균열	0.3	㎜	0.4	m		62						
8	균열	0.3	㎜	0.6	m		63						
9	균열	0.2	㎜	0.2	m		64						
10	균열	0.5	㎜	0.4	m		65						
11	균열	0.2	㎜	0.4	m		66						
12	균열	0.2	㎜	0.4	m		67						
13	균열	0.1	㎜	0.3	m		68						
14	균열	0.1	㎜	0.4	m		69						
15	균열	0.2	㎜	2.0	m		70						
16	균열	0.1	㎜	0.3	m		71						
17							72						
18							73						
19							74						
20							75						
21							76						
22							77						
23							78						
24							79						
25							80						
26							81						
27							82						
28							83						
29							84						
30							85						
31							86						
32							87						
33							88						
34							89						
35							90						
36							91						
37							92						
38							93						
39							94						
40							95						
41							96						
42							97						
43							98

44							99						
45							100						
46							101						
47							102						
48							103						
49							104						
50							105						
51							106						
52							107						
53							108						
54							109						
55							110
