호남고속선 봉명터널_131(39k307.~39k317.km, S131)

외관조사망도 번호
U9_봉명터널_131(39k307~39k317)

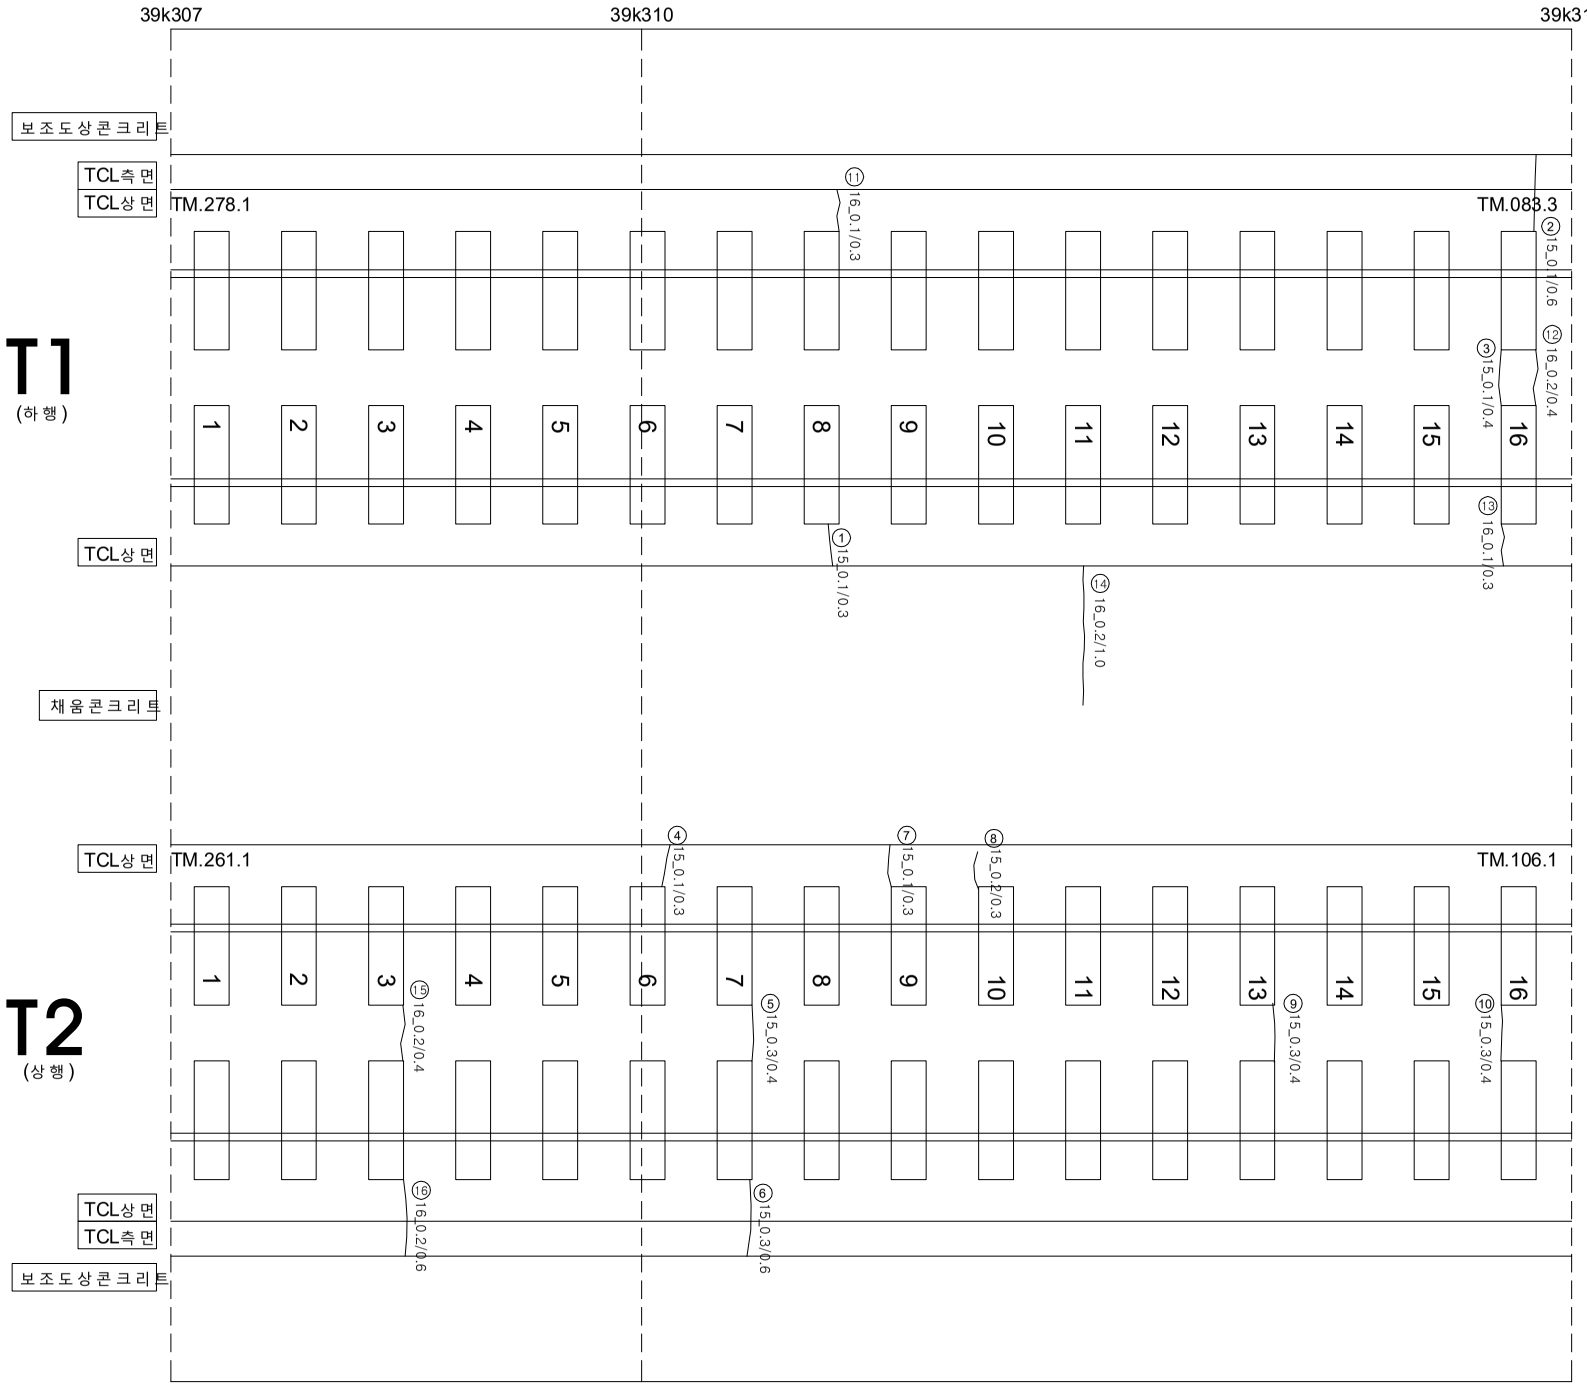
연번	손상	폭		연장		비고	연번	손상	폭		연장		비고
1	균열	0.1	㎜	0.3	m		56						
2	균열	0.1	㎜	0.6	m		57						
3	균열	0.1	㎜	0.4	m		58						
4	균열	0.1	㎜	0.3	m		59						
5	균열	0.3	㎜	0.4	m		60						
6	균열	0.3	㎜	0.6	m		61						
7	균열	0.1	㎜	0.3	m		62						
8	균열	0.2	㎜	0.3	m		63						
9	균열	0.3	㎜	0.4	m		64						
10	균열	0.3	㎜	0.4	m		65						
11	균열	0.1	㎜	0.3	m		66						
12	균열	0.2	㎜	0.4	m		67						
13	균열	0.1	㎜	0.3	m		68						
14	균열	0.2	㎜	1.0	m		69						
15	균열	0.2	㎜	0.4	m		70						
16	균열	0.2	㎜	0.6	m		71						
17							72						
18							73						
19							74						
20							75						
21							76						
22							77						
23							78						
24							79						
25							80						
26							81						
27							82						
28							83						
29							84						
30							85						
31							86						
32							87						
33							88						
34							89						
35							90						
36							91						
37							92						
38							93						
39							94						
40							95						
41							96						
42							97						
43							98

44							99						
45							100						
46							101						
47							102						
48							103						
49							104						
50							105						
51							106						
52							107						
53							108						
54							109						
55							110
