외관조사망도 번호
U9_봉명터널_136(39k356~39k366)

호남고속선 봉명터널_136(39k356.~39k366.km, S136)

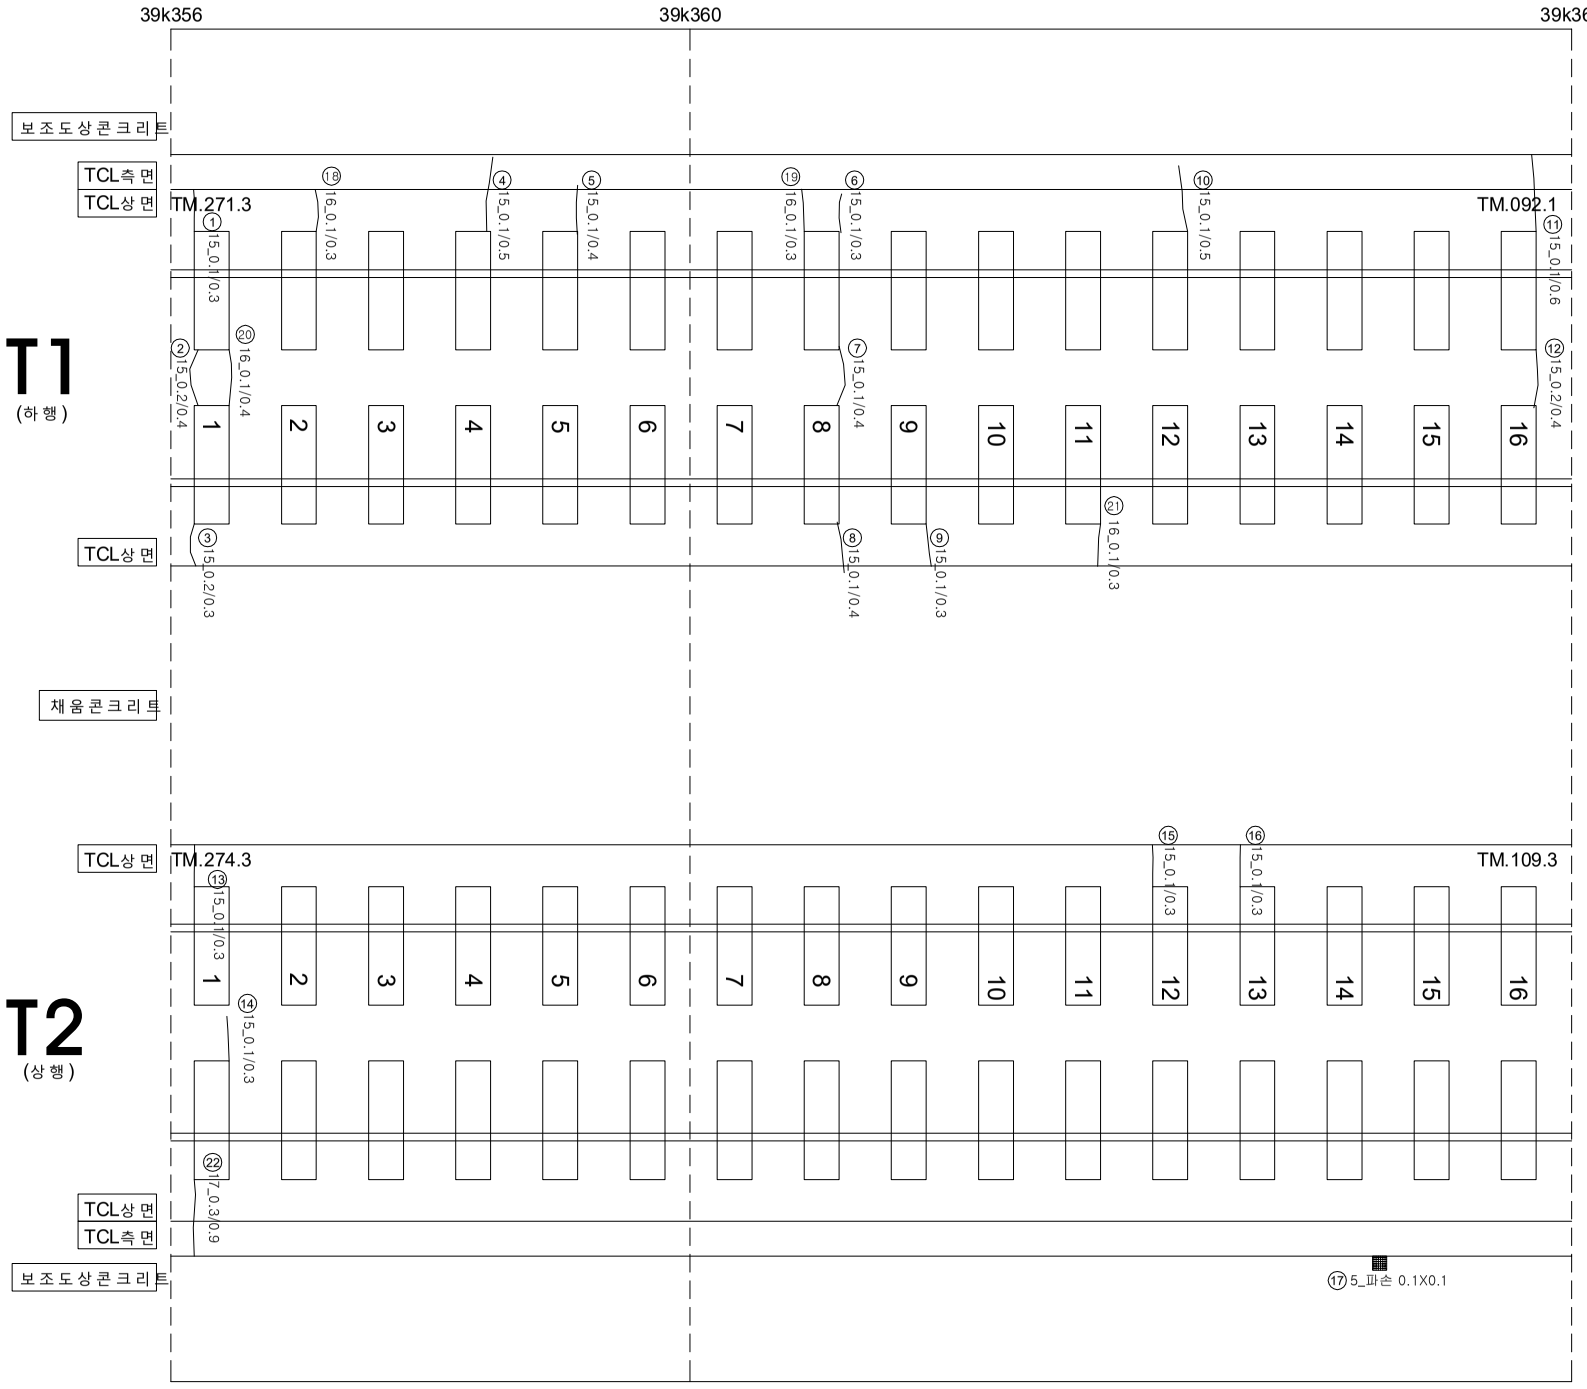
연번	손상	폭		연장		비고	연번	손상	폭		연장		비고
1	균열	0.1	㎜	0.3	m		56						
2	균열	0.2	㎜	0.4	m		57						
3	균열	0.2	㎜	0.3	m		58						
4	균열	0.1	㎜	0.5	m		59						
5	균열	0.1	㎜	0.4	m		60						
6	균열	0.1	㎜	0.3	m		61						
7	균열	0.1	㎜	0.4	m		62						
8	균열	0.1	㎜	0.4	m		63						
9	균열	0.1	㎜	0.3	m		64						
10	균열	0.1	㎜	0.5	m		65						
11	균열	0.1	㎜	0.6	m		66						
12	균열	0.2	㎜	0.4	m		67						
13	균열	0.1	㎜	0.3	m		68						
14	균열	0.1	㎜	0.3	m		69						
15	균열	0.1	㎜	0.3	m		70						
16	균열	0.1	㎜	0.3	m		71						
17	파손	0.1	m	0.1	m		72						
18	균열	0.1	㎜	0.3	m		73						
19	균열	0.1	㎜	0.3	m		74						
20	균열	0.1	㎜	0.4	m		75						
21	균열	0.1	㎜	0.3	m		76						
22	균열	0.3	㎜	0.9	m	신 규	77						
23							78						
24							79						
25							80						
26							81						
27							82						
28							83						
29							84						
30							85						
31							86						
32							87						
33							88						
34							89						
35							90						
36							91						
37							92						
38							93						
39							94

40							95						
41							96						
42							97						
43							98						
44							99						
45							100						
46							101						
47							102						
48							103						
49							104						
50							105						
51							106						
52							107						
53							108						
54							109						
55							110
