외관조사망도 번호
U9_봉명터널_139(39k386~39k396)

호남고속선 봉명터널_139(39k386.~39k396.km, S139)

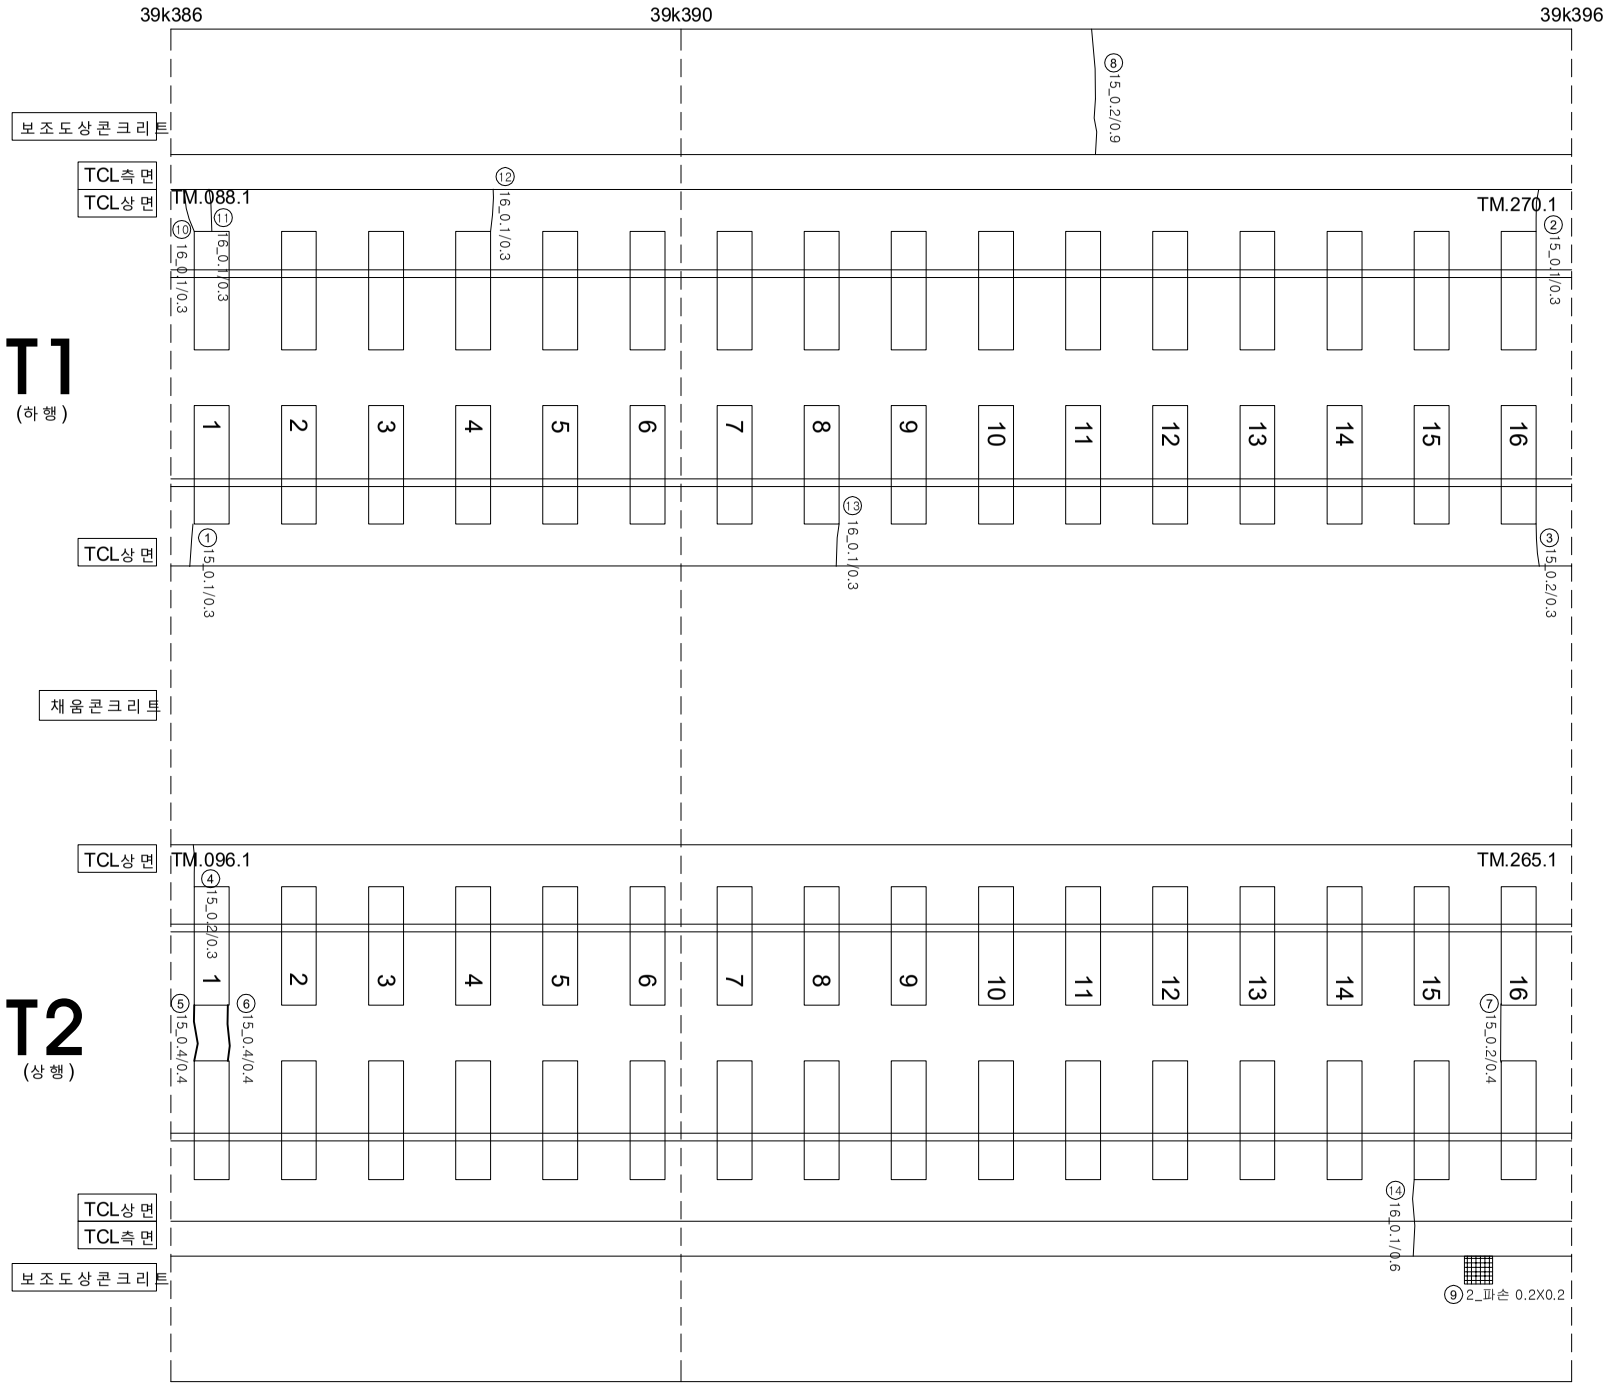
연번	손상	폭		연장		비고	연번	손상	폭		연장		비고
1	균열	0.1	㎜	0.3	m		56						
2	균열	0.1	㎜	0.3	m		57						
3	균열	0.2	㎜	0.3	m		58						
4	균열	0.2	㎜	0.3	m		59						
5	균열	0.4	㎜	0.4	m		60						
6	균열	0.4	㎜	0.4	m		61						
7	균열	0.2	㎜	0.4	m		62						
8	균열	0.2	㎜	0.9	m		63						
9	파손	0.2	m	0.2	m		64						
10	균열	0.1	㎜	0.3	m		65						
11	균열	0.1	㎜	0.3	m		66						
12	균열	0.1	㎜	0.3	m		67						
13	균열	0.1	㎜	0.3	m		68						
14	균열	0.1	㎜	0.6	m		69						
15							70						
16							71						
17							72						
18							73						
19							74						
20							75						
21							76						
22							77						
23							78						
24							79						
25							80						
26							81						
27							82						
28							83						
29							84						
30							85						
31							86						
32							87						
33							88						
34							89						
35							90						
36							91						
37							92						
38							93						
39							94						
40							95						
41							96						
42							97						
43							98						
44							99

45							100						
46							101						
47							102						
48							103						
49							104						
50							105						
51							106						
52							107						
53							108						
54							109						
55							110
