외관조사망도 번호
U9_봉명터널_141(39k406~39k415)

호남고속선 봉명터널_141(39K406.~39K415.km, S141)

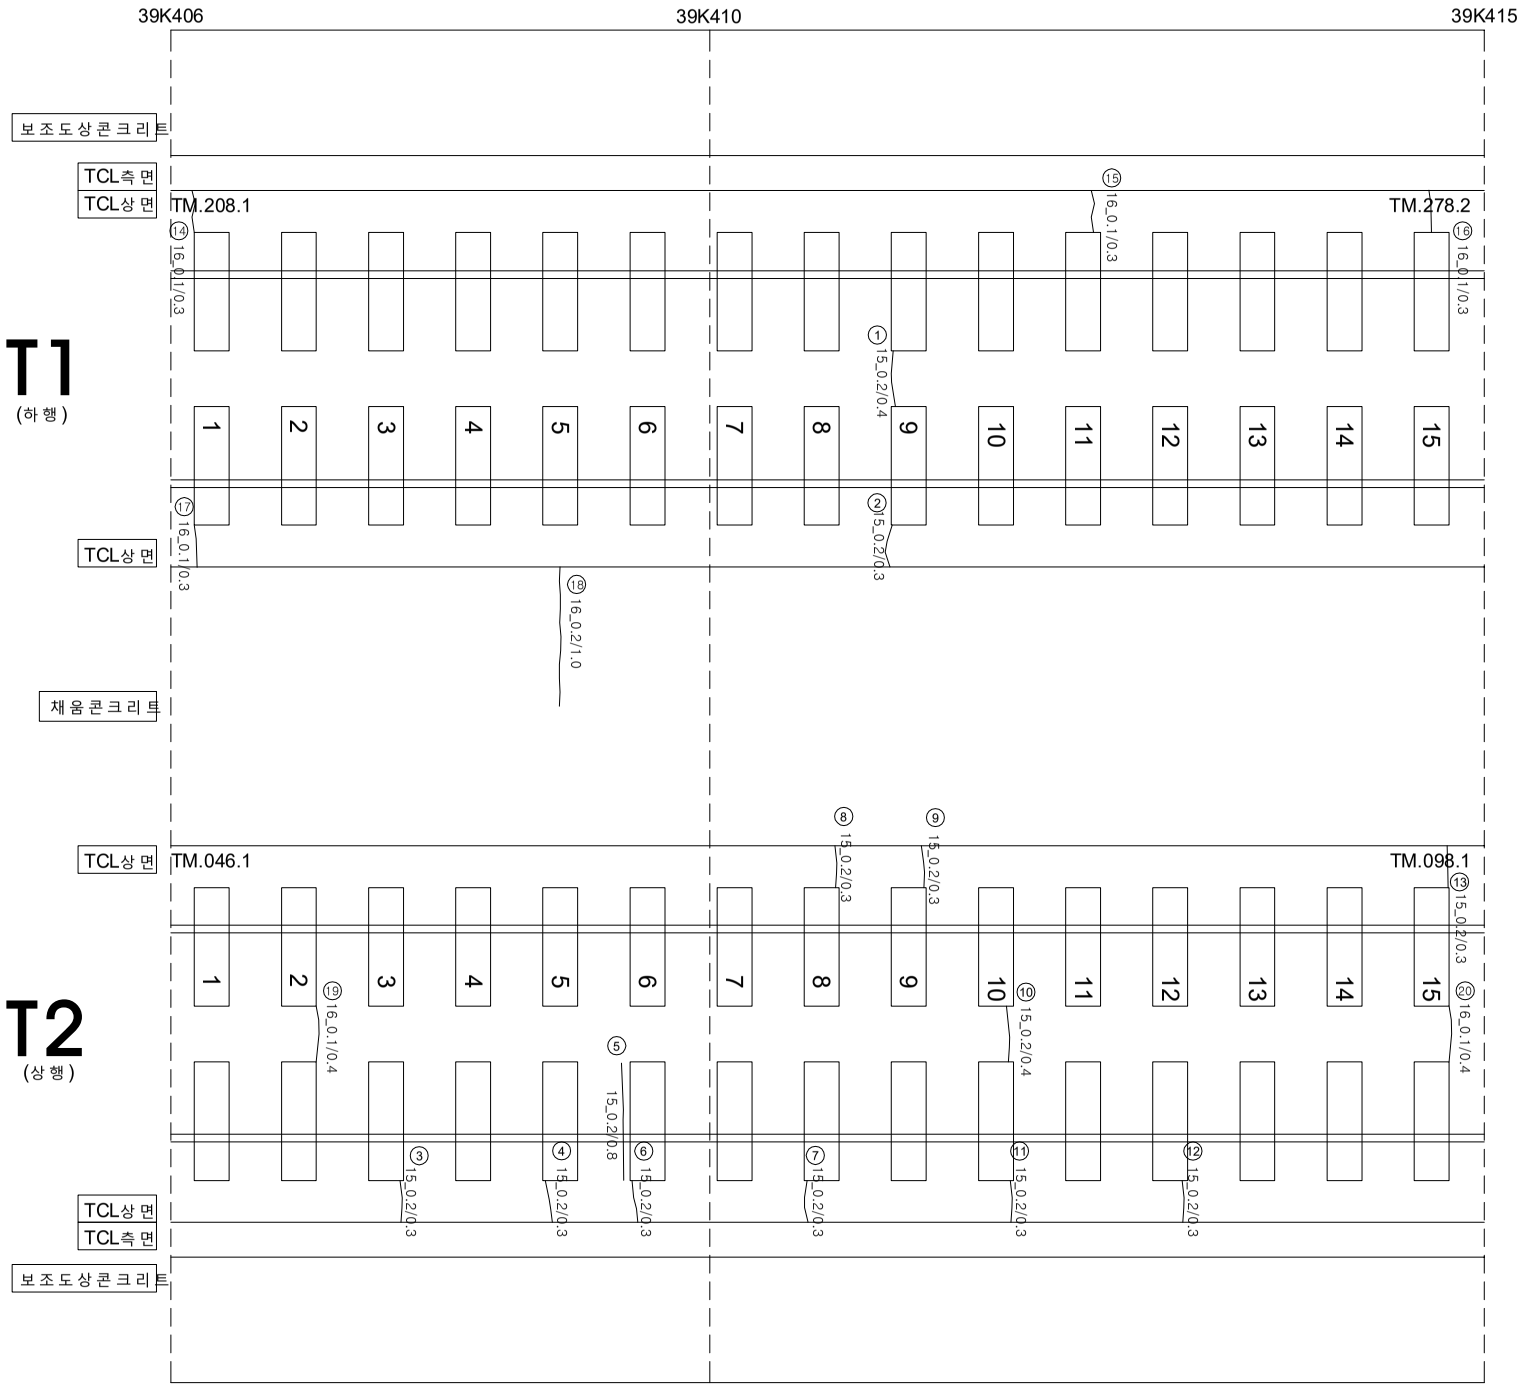
연번	손상	폭		연장		비고	연번	손상	폭		연장		비고
1	균열	0.2	㎜	0.4	m		56						
2	균열	0.2	㎜	0.3	m		57						
3	균열	0.2	㎜	0.3	m		58						
4	균열	0.2	㎜	0.3	m		59						
5	균열	0.2	㎜	0.8	m		60						
6	균열	0.2	㎜	0.3	m		61						
7	균열	0.2	㎜	0.3	m		62						
8	균열	0.2	㎜	0.3	m		63						
9	균열	0.2	㎜	0.3	m		64						
10	균열	0.2	㎜	0.3	m		65						
11	균열	0.2	㎜	0.3	m		66						
12	균열	0.2	㎜	0.3	m		67						
13	균열	0.2	㎜	0.3	m		68						
14	균열	0.1	㎜	0.3	m		69						
15	균열	0.1	㎜	0.3	m		70						
16	균열	0.1	㎜	0.3	m		71						
17	균열	0.1	㎜	0.3	m		72						
18	균열	0.2	㎜	1.0	m		73						
19	균열	0.1	㎜	0.4	m		74						
20	균열	0.1	㎜	0.4	m		75						
21							76						
22							77						
23							78						
24							79						
25							80						
26							81						
27							82						
28							83						
29							84						
30							85						
31							86						
32							87						
33							88						
34							89						
35							90						
36							91						
37							92						
38							93						
39							94						
40							95

41							96						
42							97						
43							98						
44							99						
45							100						
46							101						
47							102						
48							103						
49							104						
50							105						
51							106						
52							107						
53							108						
54							109						
55							110
