호남고속선 봉명터널_142(39K416.~39K426.km, S142)

외관조사망도 번호
U9_봉명터널_142(39k416~39k426)

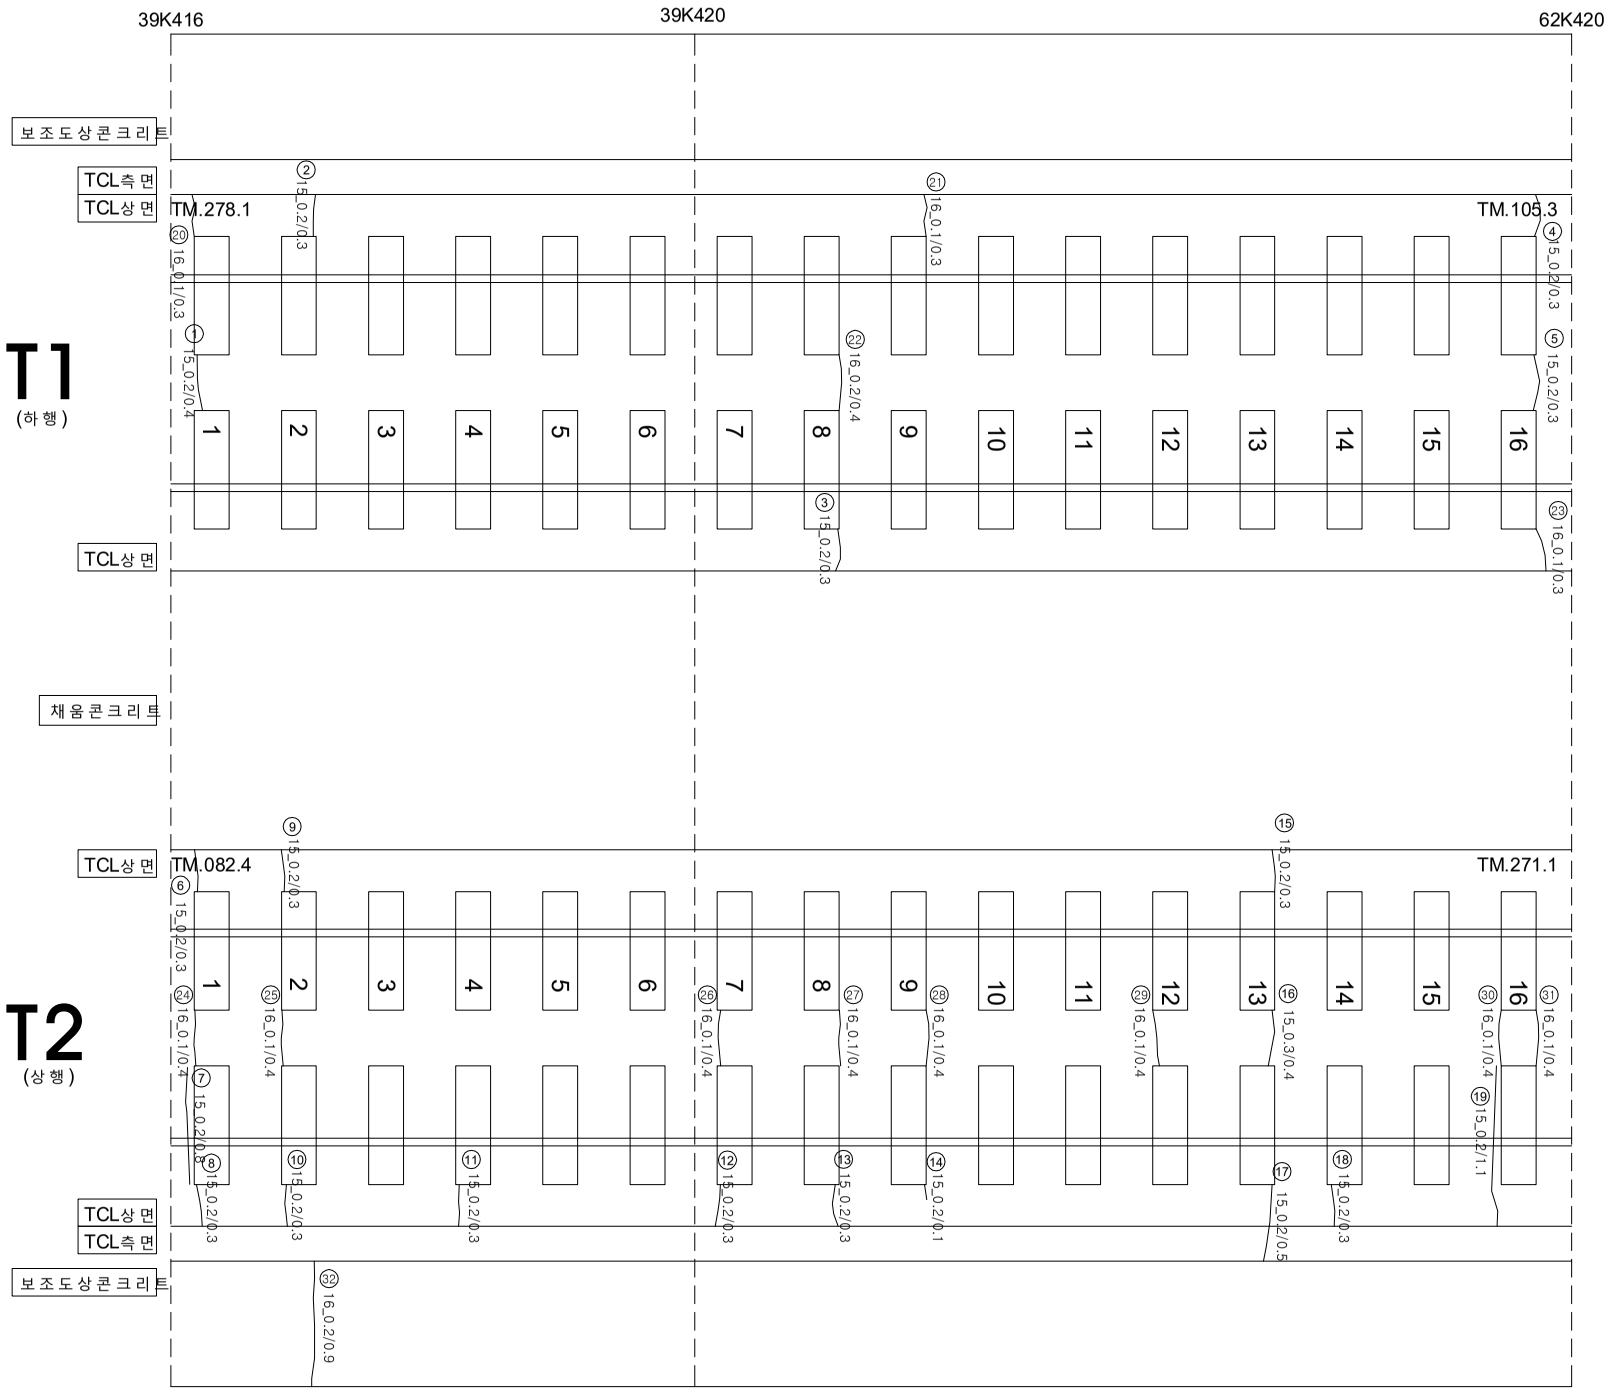
연번	손상	폭		연장		비고	연번	손상	폭		연장		비고
1	균열	0.2	㎜	0.4	m		56						
2	균열	0.2	㎜	0.3	m		57						
3	균열	0.2	㎜	0.3	m		58						
4	균열	0.2	㎜	0.3	m		59						
5	균열	0.2	㎜	0.3	m		60						
6	균열	0.2	㎜	0.3	m		61						
7	균열	0.2	㎜	0.8	m		62						
8	균열	0.2	㎜	0.3	m		63						
9	균열	0.2	㎜	0.3	m		64						
10	균열	0.2	㎜	0.3	m		65						
11	균열	0.2	㎜	0.3	m		66						
12	균열	0.2	㎜	0.3	m		67						
13	균열	0.2	㎜	0.3	m		68						
14	균열	0.2	㎜	0.1	m		69						
15	균열	0.2	㎜	0.3	m		70						
16	균열	0.3	㎜	0.4	m		71						
17	균열	0.2	㎜	0.5	m		72						
18	균열	0.2	㎜	0.3	m		73						
19	균열	0.2	㎜	1.1	m		74						
20	균열	0.1	㎜	0.3	m		75						
21	균열	0.1	㎜	0.3	m		76						
22	균열	0.2	㎜	0.4	m		77						
23	균열	0.1	㎜	0.3	m		78						
24	균열	0.1	㎜	0.4	m		79						
25	균열	0.1	㎜	0.4	m		80						
26	균열	0.1	㎜	0.4	m		81						
27	균열	0.1	㎜	0.4	m		82						
28	균열	0.1	㎜	0.4	m		83						
29	균열	0.1	㎜	0.4	m		84						
30	균열	0.1	㎜	0.4	m		85						
31	균열	0.1	㎜	0.4	m		86						
32	균열	0.2	㎜	0.9	m		87						
33							88

34							89						
35							90						
36							91						
37							92						
38							93						
39							94						
40							95						
41							96						
42							97						
43							98						
44							99						
45							100						
46							101						
47							102						
48							103						
49							104						
50							105						
51							106						
52							107						
53							108						
54							109						
55							110
