호남고속선 봉명터널_106(39.057~39.067km, S106)

외관조사망도 번호
U9_봉명터널_106(39k057~39k067)

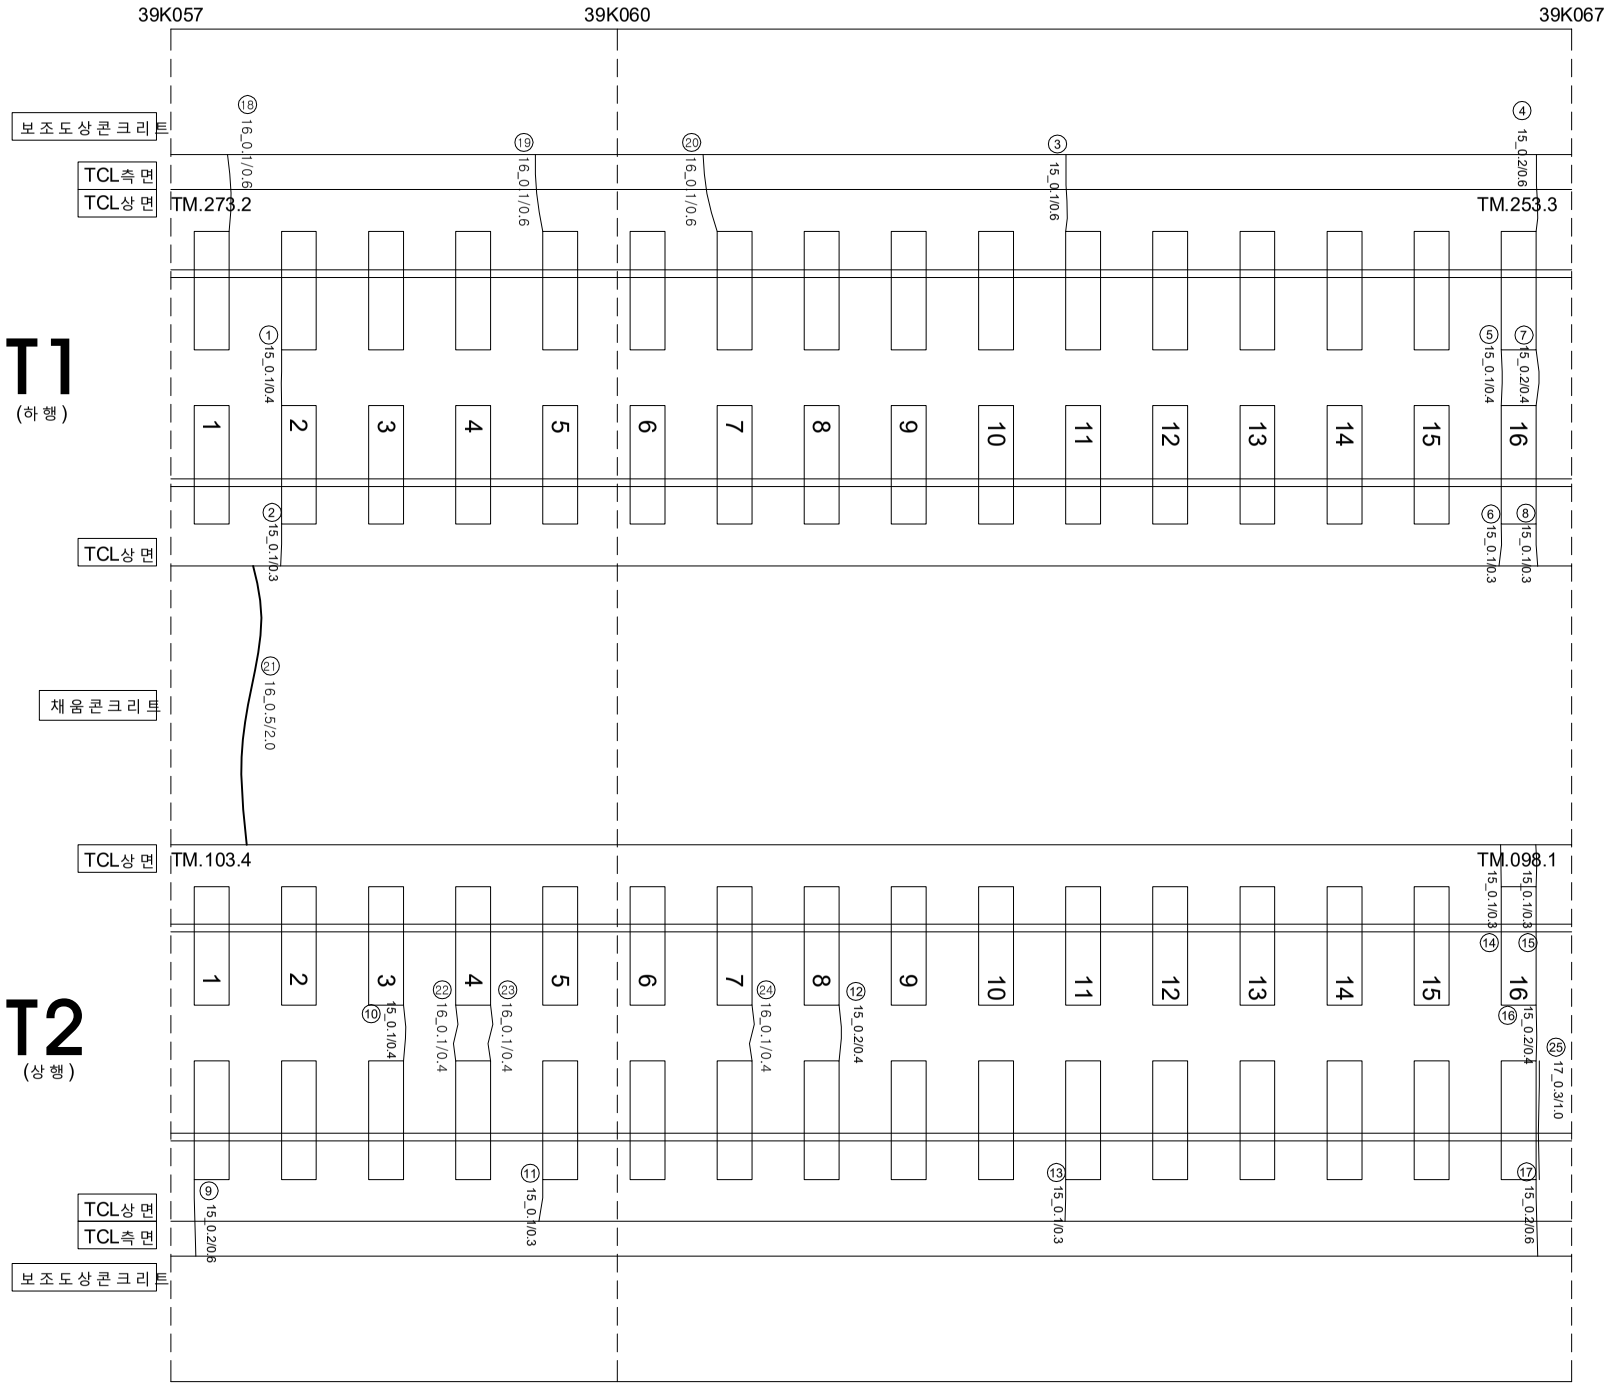
연번	손상	폭		연장		비고	연번	손상	폭		연장		비고
1	균열	0.1	㎜	0.4	m		56						
2	균열	0.1	㎜	0.3	m		57						
3	균열	0.1	㎜	0.6	m		58						
4	균열	0.2	㎜	0.6	m		59						
5	균열	0.1	㎜	0.4	m		60						
6	균열	0.1	㎜	0.3	m		61						
7	균열	0.2	㎜	0.4	m		62						
8	균열	0.1	㎜	0.3	m		63						
9	균열	0.2	㎜	0.6	m		64						
10	균열	0.1	㎜	0.4	m		65						
11	균열	0.1	㎜	0.3	m		66						
12	균열	0.2	㎜	0.4	m		67						
13	균열	0.1	㎜	0.3	m		68						
14	균열	0.1	㎜	0.3	m		69						
15	균열	0.1	㎜	0.3	m		70						
16	균열	0.2	㎜	0.4	m		71						
17	균열	0.2	㎜	0.6	m		72						
18	균열	0.1	㎜	0.6	m		73						
19	균열	0.1	㎜	0.6	m		74						
20	균열	0.1	㎜	0.6	m		75						
21	균열	0.5	㎜	2.0	m		76						
22	균열	0.1	㎜	0.4	m		77						
23	균열	0.1	㎜	0.4	m		78						
24	균열	0.1	㎜	0.4	m		79						
25	경계부 균열	0.1	㎜	0.4	m	신 규	80						
26							81						
27							82						
28							83						
29							84						
30							85						
31							86						
32							87						
33							88						
34							89						
35							90						
36							91						
37							92

38							93						
39							94						
40							95						
41							96						
42							97						
43							98						
44							99						
45							100						
46							101						
47							102						
48							103						
49							104						
50							105						
51							106						
52							107						
53							108						
54							109						
55							110
