호남고속선 봉명터널_157(39K567.~39K576.km, S157)

외관조사망도 번호
U9_봉명터널_157(39k567~39k576)

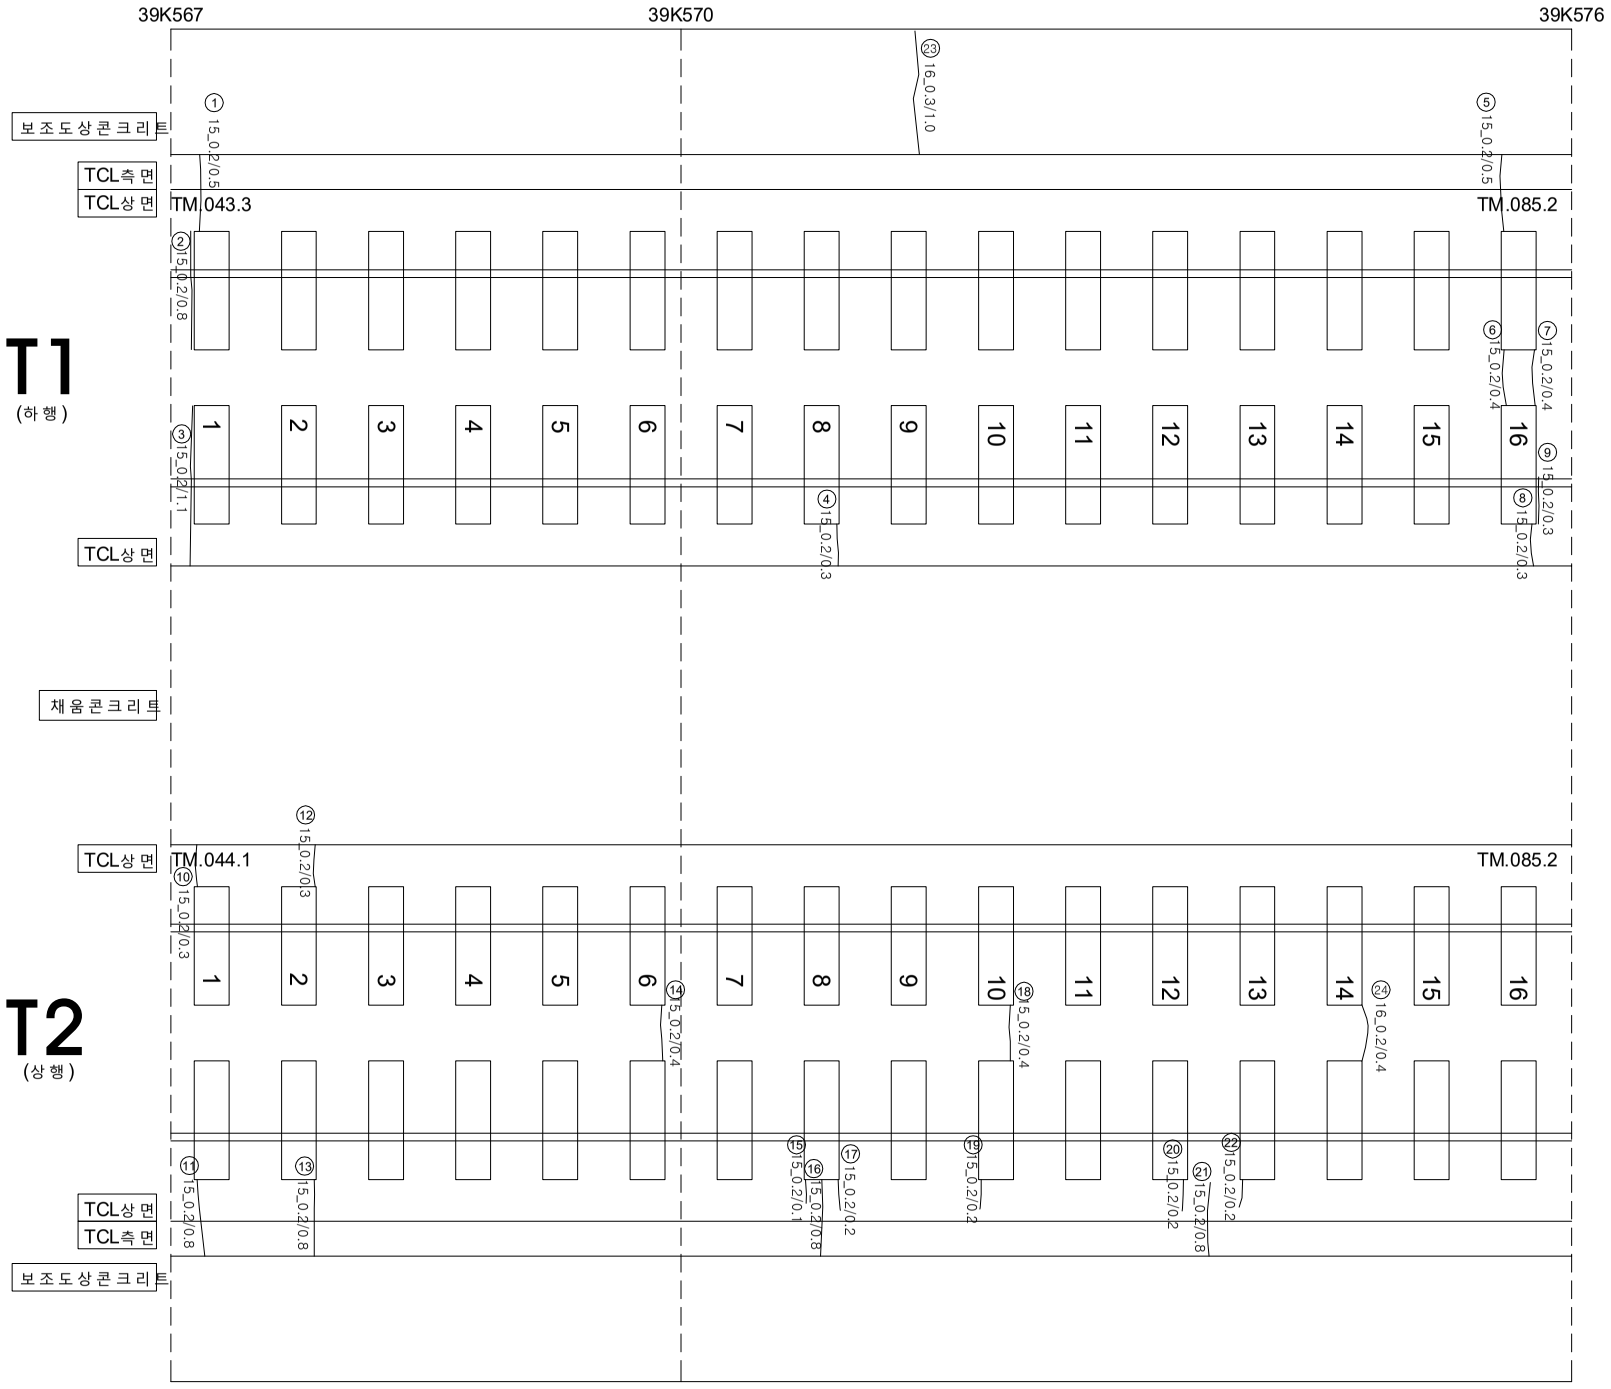
연번	손상	폭		연장		비고	연번	손상	폭		연장		비고
1	균열	0.2	㎜	0.5	m		56						
2	균열	0.2	㎜	0.8	m		57						
3	균열	0.2	㎜	1.1	m		58						
4	균열	0.2	㎜	0.3	m		59						
5	균열	0.2	㎜	0.5	m		60						
6	균열	0.2	㎜	0.4	m		61						
7	균열	0.2	㎜	0.4	m		62						
8	균열	0.2	㎜	0.3	m		63						
9	균열	0.2	㎜	0.3	m		64						
10	균열	0.2	㎜	0.3	m		65						
11	균열	0.2	㎜	0.8	m		66						
12	균열	0.2	㎜	0.3	m		67						
13	균열	0.2	㎜	0.8	m		68						
14	균열	0.2	㎜	0.4	m		69						
15	균열	0.2	㎜	0.1	m		70						
16	균열	0.2	㎜	0.8	m		71						
17	균열	0.2	㎜	0.2	m		72						
18	균열	0.2	㎜	0.4	m		73						
19	균열	0.2	㎜	0.2	m		74						
20	균열	0.2	㎜	0.2	m		75						
21	균열	0.2	㎜	0.8	m		76						
22	균열	0.2	㎜	0.2	m		77						
23	균열	0.3	㎜	1.0	m		78						
24	균열	0.2	㎜	0.4	m		79						
25							80						
26							81						
27							82						
28							83						
29							84						
30							85						
31							86						
32							87						
33							88						
34							89						
35							90						
36							91						
37							92						
38							93
