외관조사망도 번호
U9_봉명터널_158(39k577~39k586)

호남고속선 봉명터널_158(39K577.~39K586.km, S158)

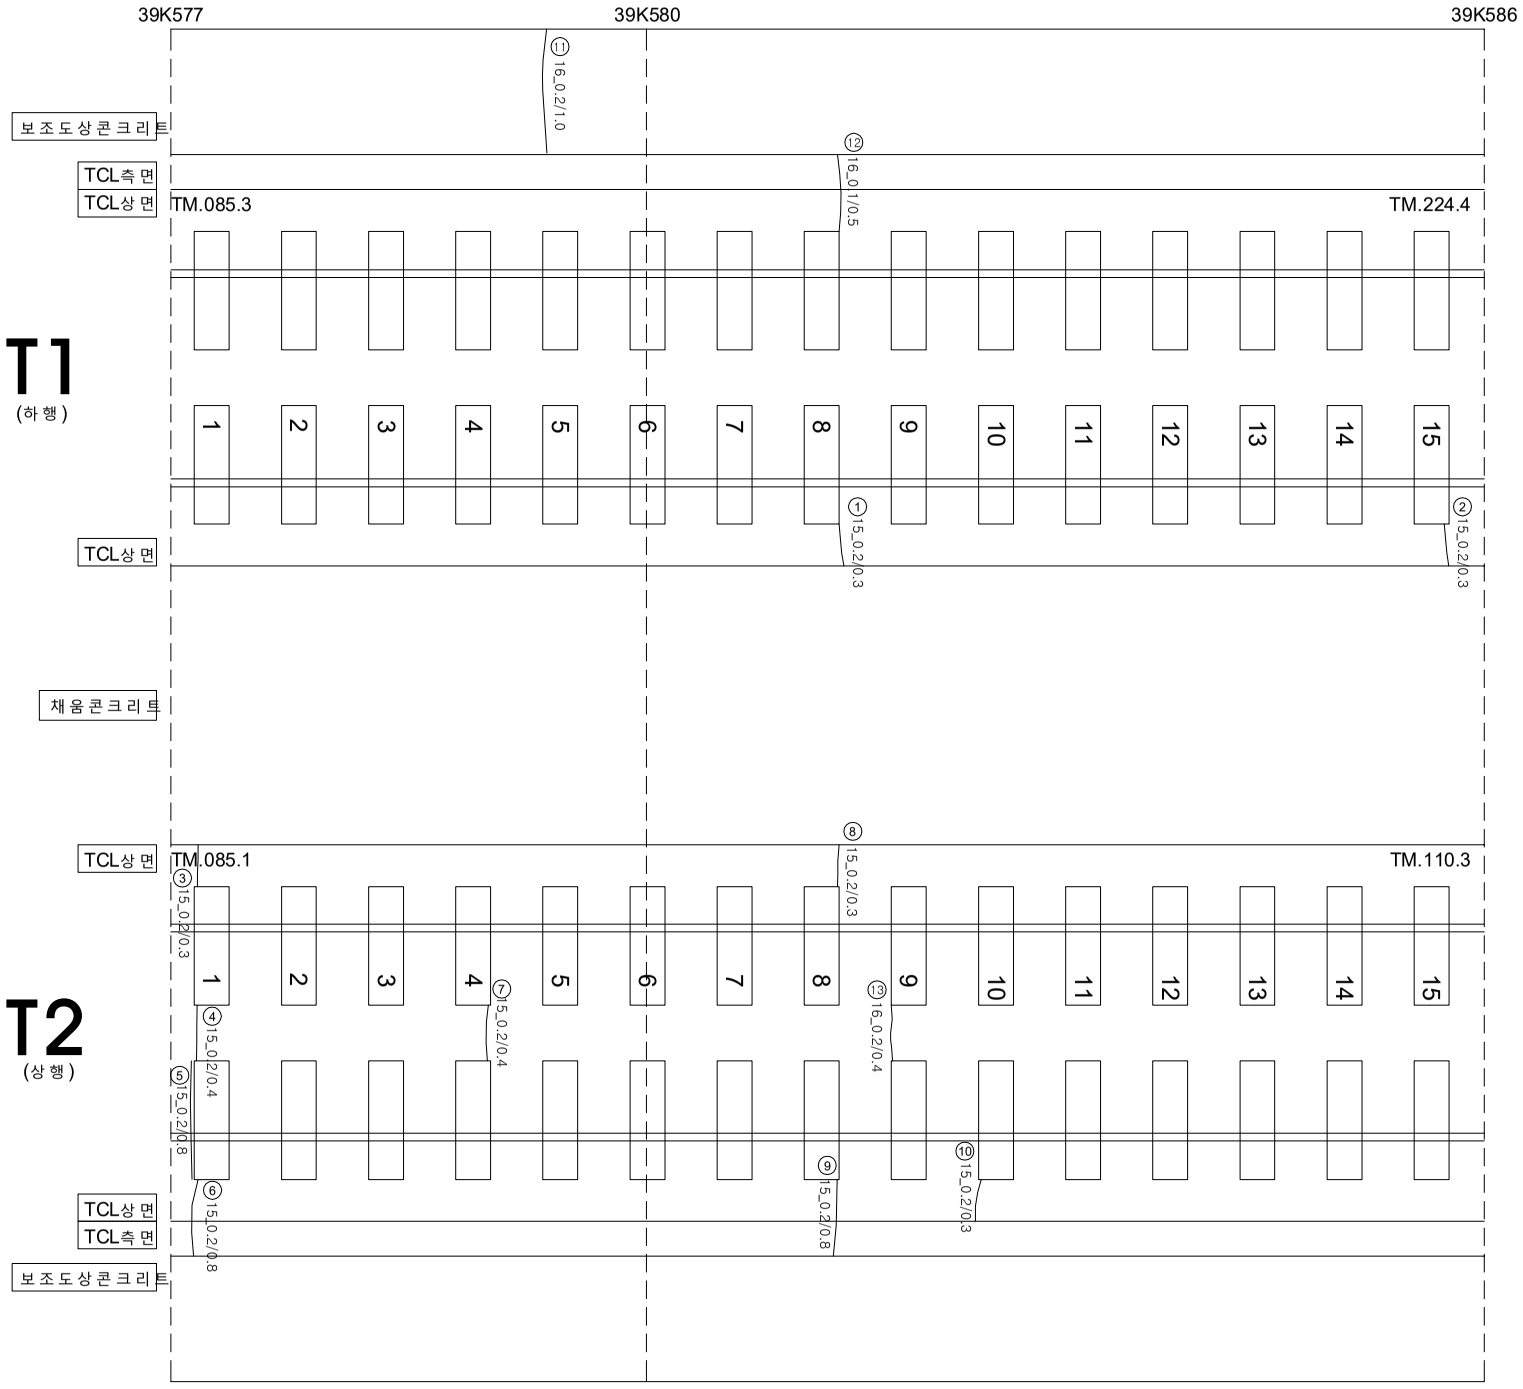
연번	손상	폭		연장		비고	연번	손상	폭		연장		비고
1	균열	0.2	㎜	0.3	m		56						
2	균열	0.2	㎜	0.3	m		57						
3	균열	0.2	㎜	0.3	m		58						
4	균열	0.2	㎜	0.4	m		59						
5	경계부 균열	0.2	㎜	0.8	m		60						
6	균열	0.2	㎜	0.8	m		61						
7	균열	0.2	㎜	0.4	m		62						
8	균열	0.2	㎜	0.3	m		63						
9	균열	0.2	㎜	0.8	m		64						
10	균열	0.2	㎜	0.3	m		65						
11	균열	0.2	㎜	1.0	m		66						
12	균열	0.1	㎜	0.5	m		67						
13	균열	0.2	㎜	0.4	m		68						
14							69						
15							70						
16							71						
17							72						
18							73						
19							74						
20							75						
21							76						
22							77						
23							78						
24							79						
25							80						
26							81						
27							82						
28							83						
29							84						
30							85						
31							86						
32							87						
33							88						
34							89						
35							90						
36							91						
37							92						
38							93						
39							94						
40							95						
41							96						
42							97						
43							98						
44							99

45							100						
46							101						
47							102						
48							103						
49							104						
50							105						
51							106						
52							107						
53							108						
54							109						
55							110
