외관조사망도 번호
U9_봉명터널_107(39k067~39k076)

호남고속선 봉명터널_107(39.067~39.076km, S107)

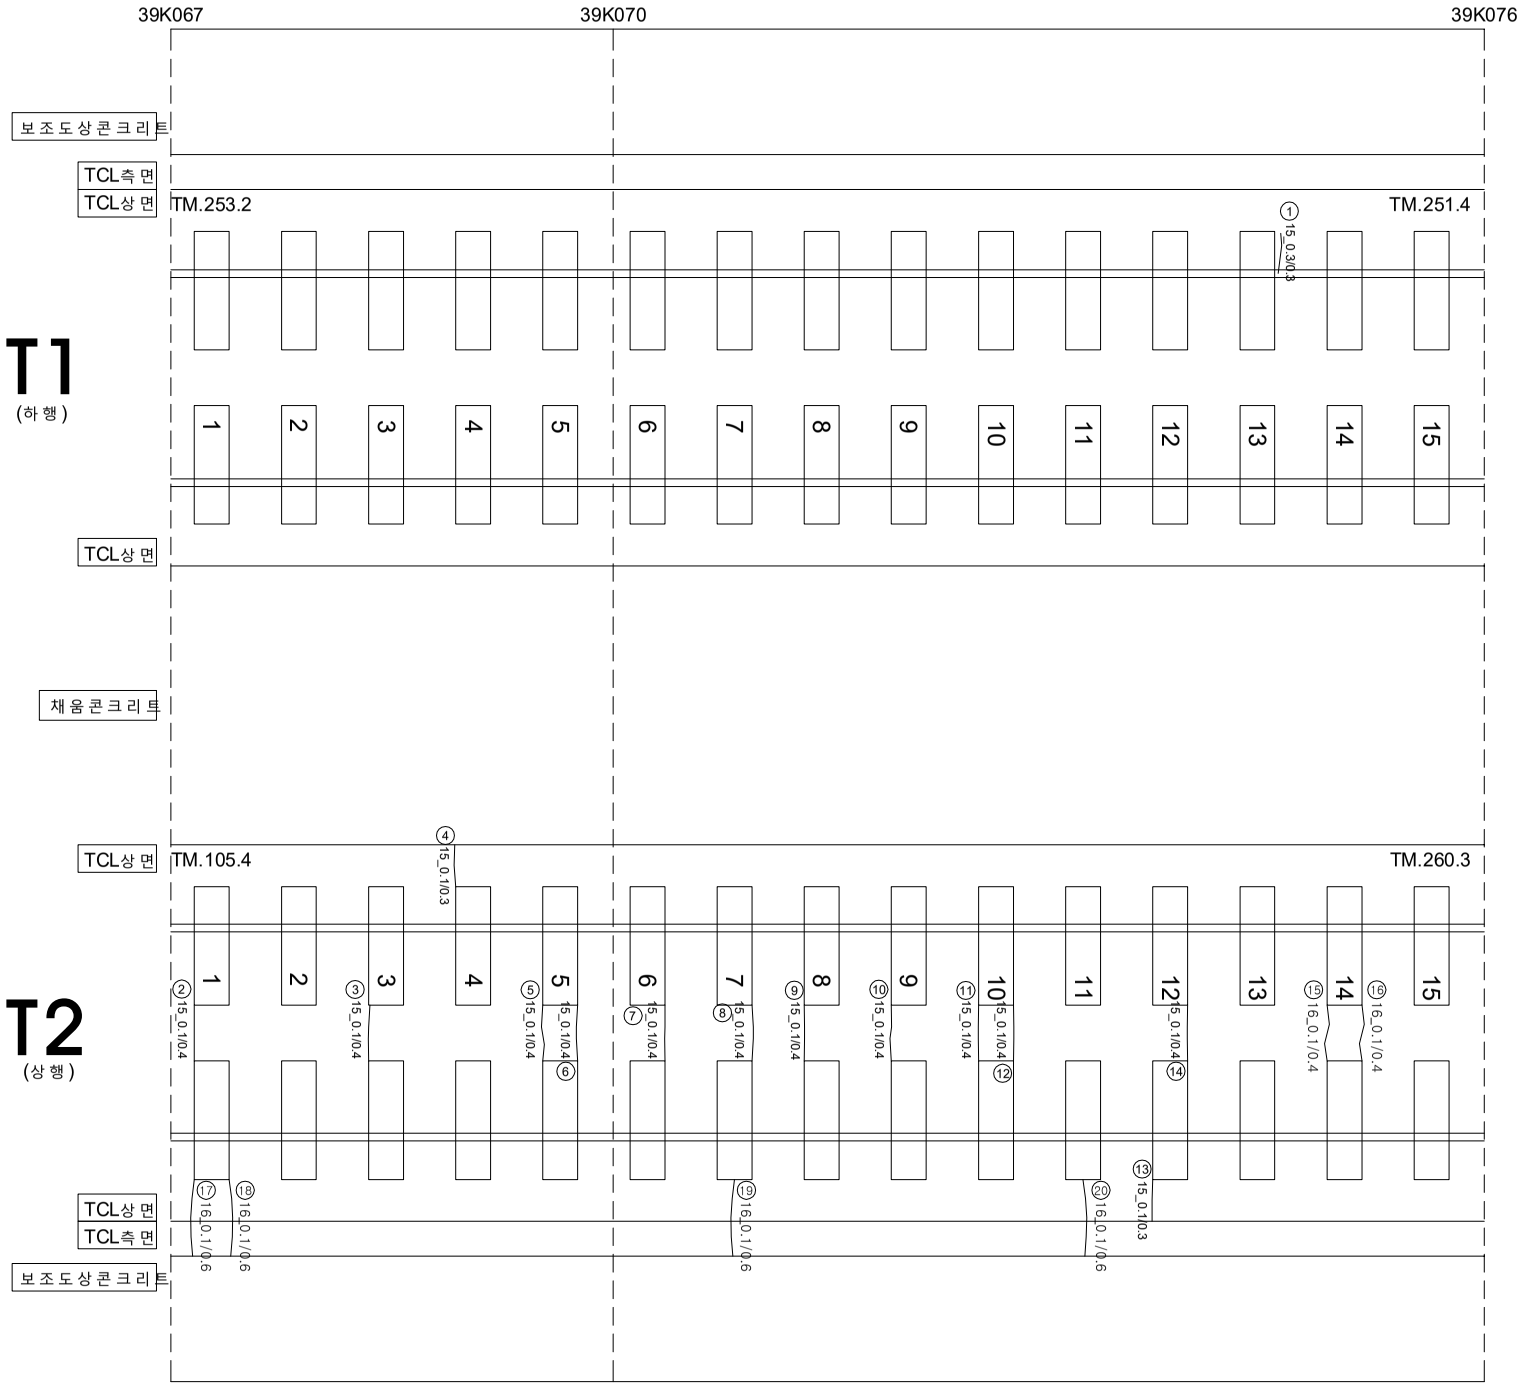
연번	손상	폭		연장		비고	연번	손상	폭		연장		비고
1	균열	0.3	㎜	0.3	m		56						
2	균열	0.1	㎜	0.4	m		57						
3	균열	0.1	㎜	0.4	m		58						
4	균열	0.1	㎜	0.3	m		59						
5	균열	0.1	㎜	0.4	m		60						
6	균열	0.1	㎜	0.4	m		61						
7	균열	0.1	㎜	0.4	m		62						
8	균열	0.1	㎜	0.4	m		63						
9	균열	0.1	㎜	0.4	m		64						
10	균열	0.1	㎜	0.4	m		65						
11	균열	0.1	㎜	0.4	m		66						
12	균열	0.1	㎜	0.4	m		67						
13	균열	0.1	㎜	0.3	m		68						
14	균열	0.1	㎜	0.4	m		69						
15	균열	0.1	㎜	0.4	m		70						
16	균열	0.1	㎜	0.4	m		71						
17	균열	0.1	㎜	0.6	m		72						
18	균열	0.1	㎜	0.6	m		73						
19	균열	0.1	㎜	0.6	m		74						
20	균열	0.1	㎜	0.6	m		75						
21							76						
22							77						
23							78						
24							79						
25							80						
26							81						
27							82						
28							83						
29							84						
30							85						
31							86						
32							87						
33							88						
34							89						
35							90						
36							91						
37							92						
38							93						
39							94						
40							95

41							96						
42							97						
43							98						
44							99						
45							100						
46							101						
47							102						
48							103						
49							104						
50							105						
51							106						
52							107						
53							108						
54							109						
55							110
