외관조사망도 번호
U9_봉명터널_163(39.626~39.636km

호남고속선 봉명터널_163(39.626~39.636km, S163)

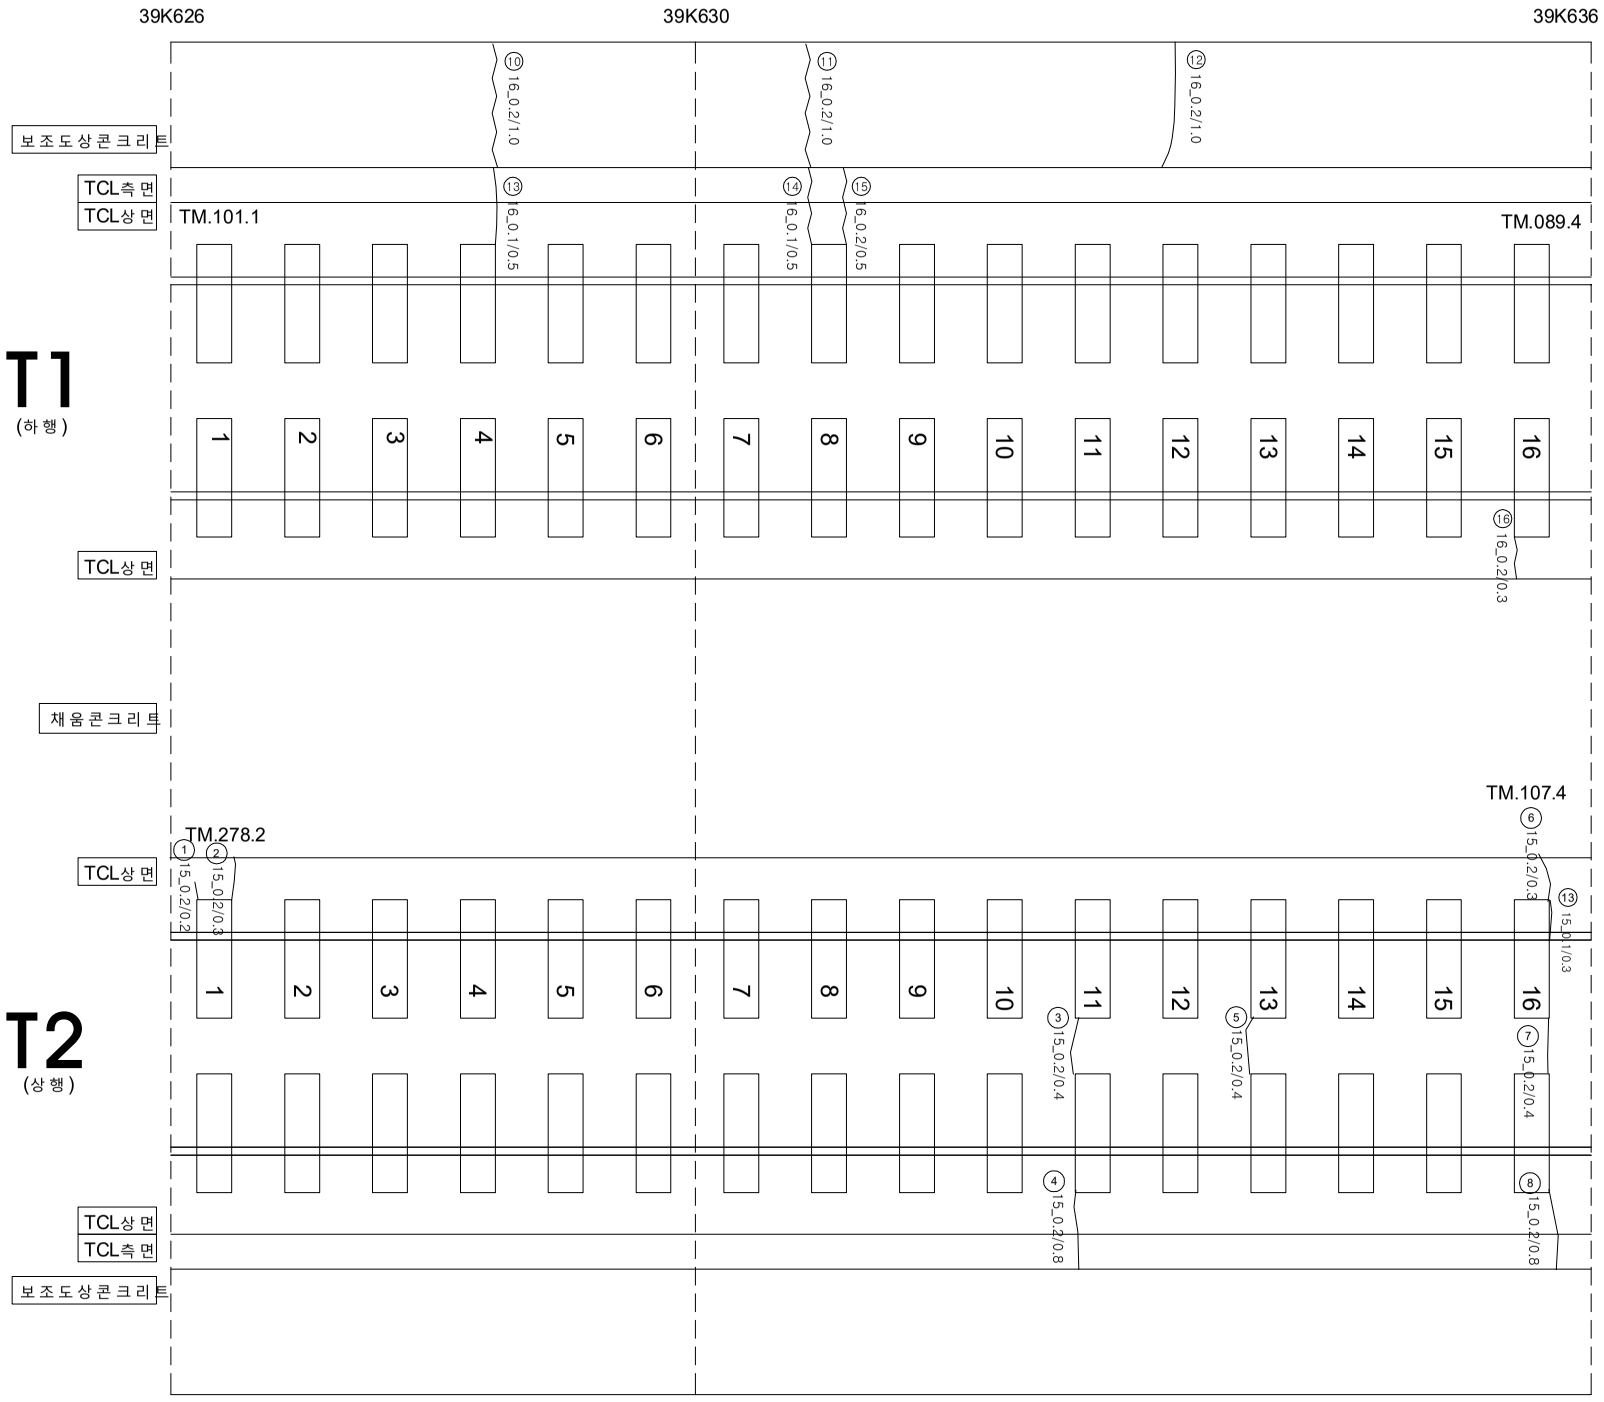
연번	손상	폭		연장		비고	연번	손상	폭		연장		비고
1	균열	0.2	㎜	0.2	m		56						
2	균열	0.2	㎜	0.3	m		57						
3	균열	0.2	㎜	0.4	m		58						
4	균열	0.2	㎜	0.8	m		59						
5	균열	0.2	㎜	0.4	m		60						
6	균열	0.2	㎜	0.3	m		61						
7	균열	0.2	㎜	0.4	m		62						
8	균열	0.2	㎜	0.8	m		63						
9	균열	0.1	㎜	0.3	m		64						
10	균열	0.2	㎜	1.0	m		65						
11	균열	0.2	㎜	1.0	m		66						
12	균열	0.2	㎜	1.0	m		67						
13	균열	0.1	㎜	0.5	m		68						
14	균열	0.1	㎜	0.5	m		69						
15	균열	0.2	㎜	0.5	m		70						
16							71						
17							72						
18							73						
19							74						
20							75						
21							76						
22							77						
23							78						
24							79						
25							80						
26							81						
27							82						
28							83						
29							84						
30							85						
31							86						
32							87						
33							88						
34							89						
35							90						
36							91						
37							92						
38							93						
39							94						
40							95						
41							96						
42							97						
43							98

44							99						
45							100						
46							101						
47							102						
48							103						
49							104						
50							105						
51							106						
52							107						
53							108						
54							109						
55							110
