외관조사망도 번호
U9_봉명터널_165(39.646~39.656km

호남고속선 봉명터널_165(39.646~39.656km, S165)

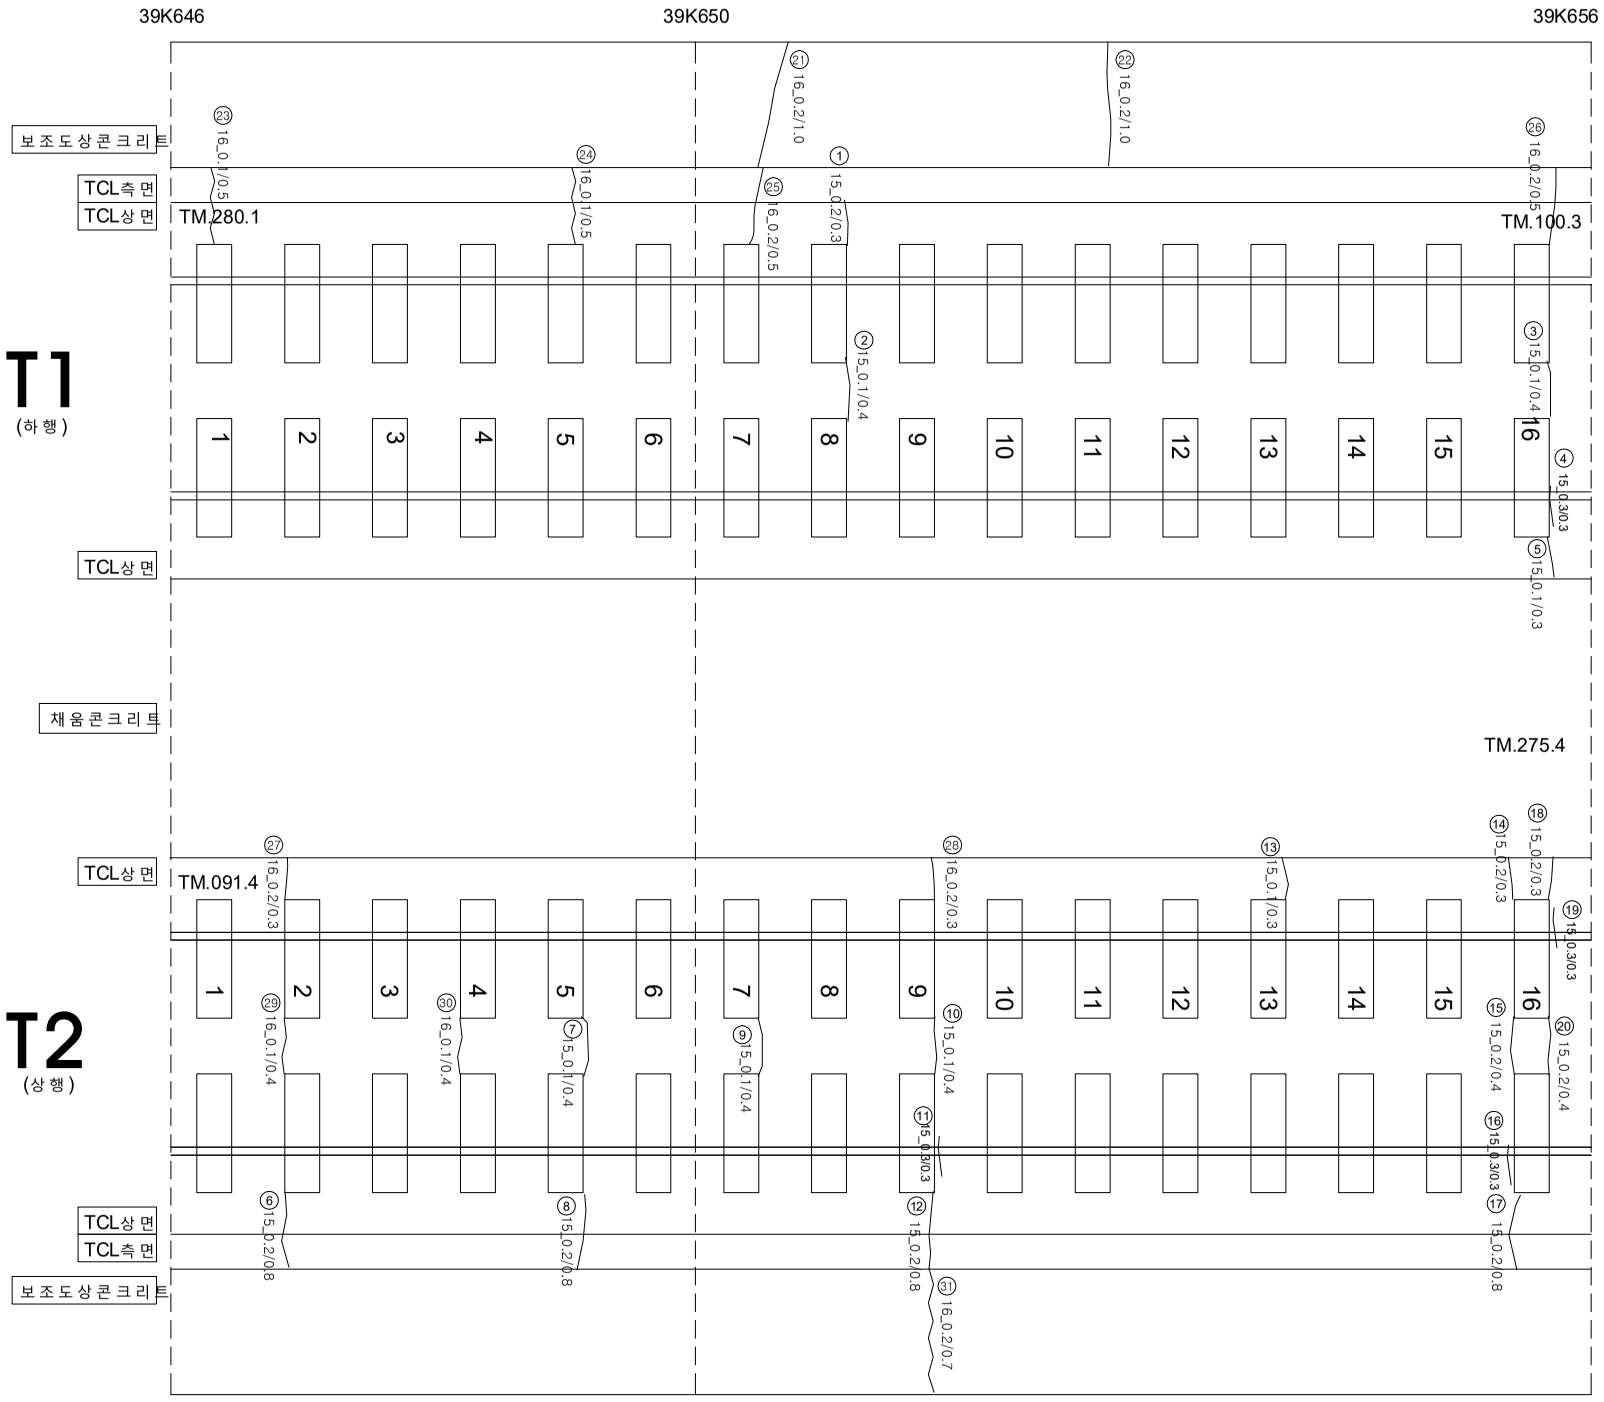
연번	손상	폭		연장		비고	연번	손상	폭		연장		비고
1	균열	0.2	㎜	0.3	m		56						
2	균열	0.1	㎜	0.4	m		57						
3	균열	0.1	㎜	0.4	m		58						
4	균열	0.3	㎜	0.3	m		59						
5	균열	0.1	㎜	0.3	m		60						
6	균열	0.2	㎜	0.8	m		61						
7	균열	0.1	㎜	0.4	m		62						
8	균열	0.2	㎜	0.55	m		63						
9	균열	0.1	㎜	0.4	m		64						
10	균열	0.1	㎜	0.4	m		65						
11	경계부 균열	0.3	㎜	0.3	m		66						
12	균열	0.2	㎜	0.8	m		67						
13	균열	0.1	㎜	0.3	m		68						
14	균열	0.2	㎜	0.3	m		69						
15	균열	0.2	㎜	0.4	m		70						
16	경계부 균열	0.3	㎜	0.3	m		71						
17	균열	0.2	㎜	0.8	m		72						
18	균열	0.2	㎜	0.3	m		73						
19	경계부 균열	0.3	㎜	0.3	m		74						
20	균열	0.2	㎜	0.4	m		75						
21	균열	0.2	㎜	1.0	m		76						
22	균열	0.2	㎜	1.0	m		77						
23	균열	0.1	㎜	0.5	m		78						
24	균열	0.1	㎜	0.5	m		79						
25	균열	0.2	㎜	0.5	m		80						
26	균열	0.2	㎜	0.5	m		81						
27	균열	0.2	㎜	0.3	m		82						
28	균열	0.2	㎜	0.3	m		83						
29	균열	0.1	㎜	0.4	m		84						
30	균열	0.1	㎜	0.4	m		85						
31	균열	0.2	㎜	0.7	m		86						
32							87						
33							88
