외관조사망도 번호
U9_봉명터널_166(39.656~39.666km

호남고속선 봉명터널_166(39.656~39.666km, S166)

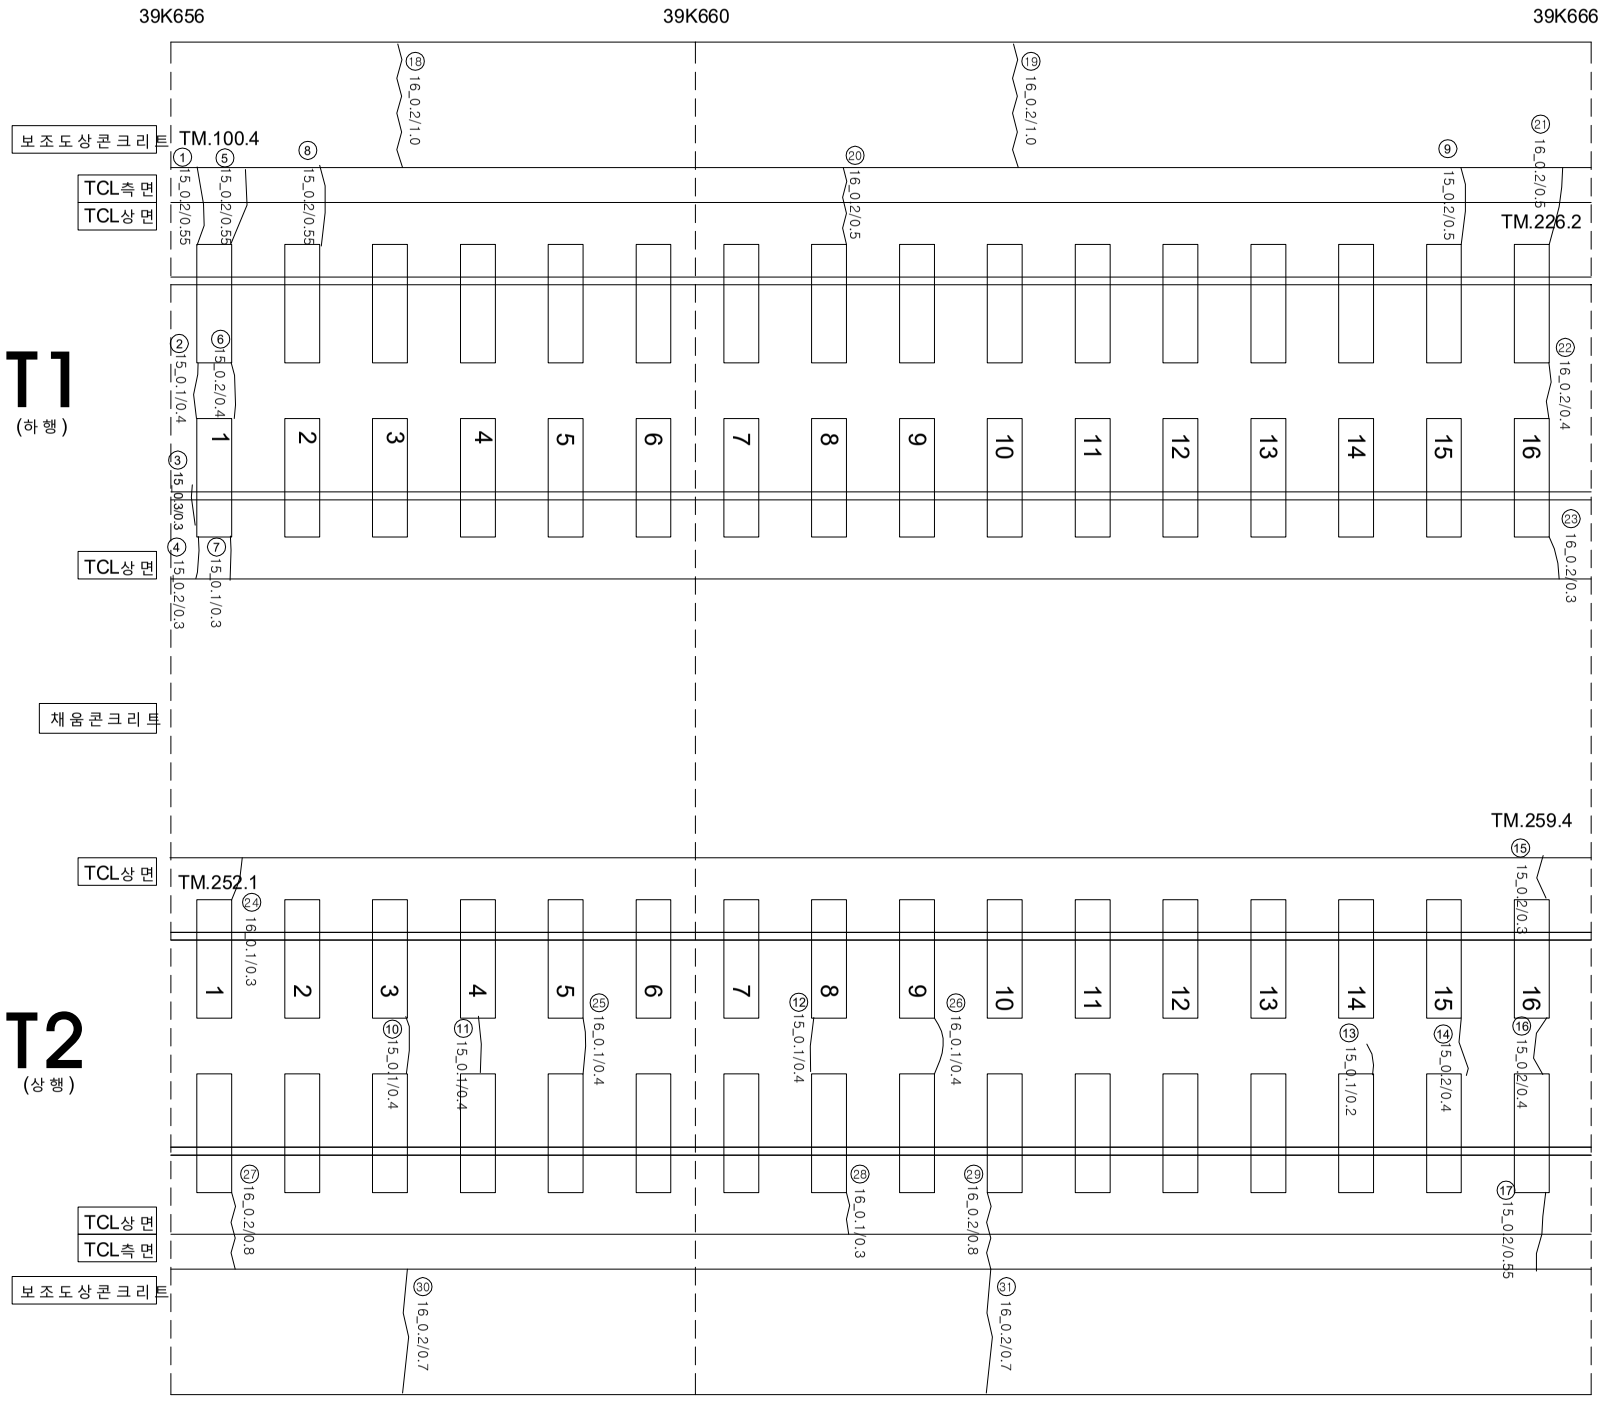
연번	손상	폭		연장		비고	연번	손상	폭		연장		비고
1	균열	0.2	㎜	0.55	m		56						
2	균열	0.1	㎜	0.4	m		57						
3	균열	0.3	㎜	0.3	m		58						
4	균열	0.2	㎜	0.3	m		59						
5	균열	0.2	㎜	0.55	m		60						
6	균열	0.2	㎜	0.4	m		61						
7	균열	0.1	㎜	0.3	m		62						
8	균열	0.2	㎜	0.55	m		63						
9	균열	0.2	㎜	0.5	m		64						
10	균열	0.1	㎜	0.4	m		65						
11	균열	0.1	㎜	0.4	m		66						
12	균열	0.1	㎜	0.4	m		67						
13	균열	0.1	㎜	0.2	m		68						
14	균열	0.2	㎜	0.4	m		69						
15	균열	0.2	㎜	0.3	m		70						
16	균열	0.2	㎜	0.4	m		71						
17	균열	0.2	㎜	0.55	m		72						
18	균열	0.2	㎜	1.0	m		73						
19	균열	0.2	㎜	1.0	m		74						
20	균열	0.2	㎜	0.5	m		75						
21	균열	0.2	㎜	0.5	m		76						
22	균열	0.2	㎜	0.4	m		77						
23	균열	0.2	㎜	0.3	m		78						
24	균열	0.1	㎜	0.3	m		79						
25	균열	0.1	㎜	0.4	m		80						
26	균열	0.1	㎜	0.4	m		81						
27	균열	0.2	㎜	0.8	m		82						
28	균열	0.1	㎜	0.3	m		83						
29	균열	0.2	㎜	0.8	m		84						
30	균열	0.2	㎜	0.7	m		85						
31	균열	0.2	㎜	0.7	m		86						
32							87						
33							88						
34							89

35							90						
36							91						
37							92						
38							93						
39							94						
40							95						
41							96						
42							97						
43							98						
44							99						
45							100						
46							101						
47							102						
48							103						
49							104						
50							105						
51							106						
52							107						
53							108						
54							109						
55							110
