외관조사망도 번호
U9_봉명터널_169(39.686~39.696km

호남고속선 봉명터널_169(39.686~39.696km, S169)

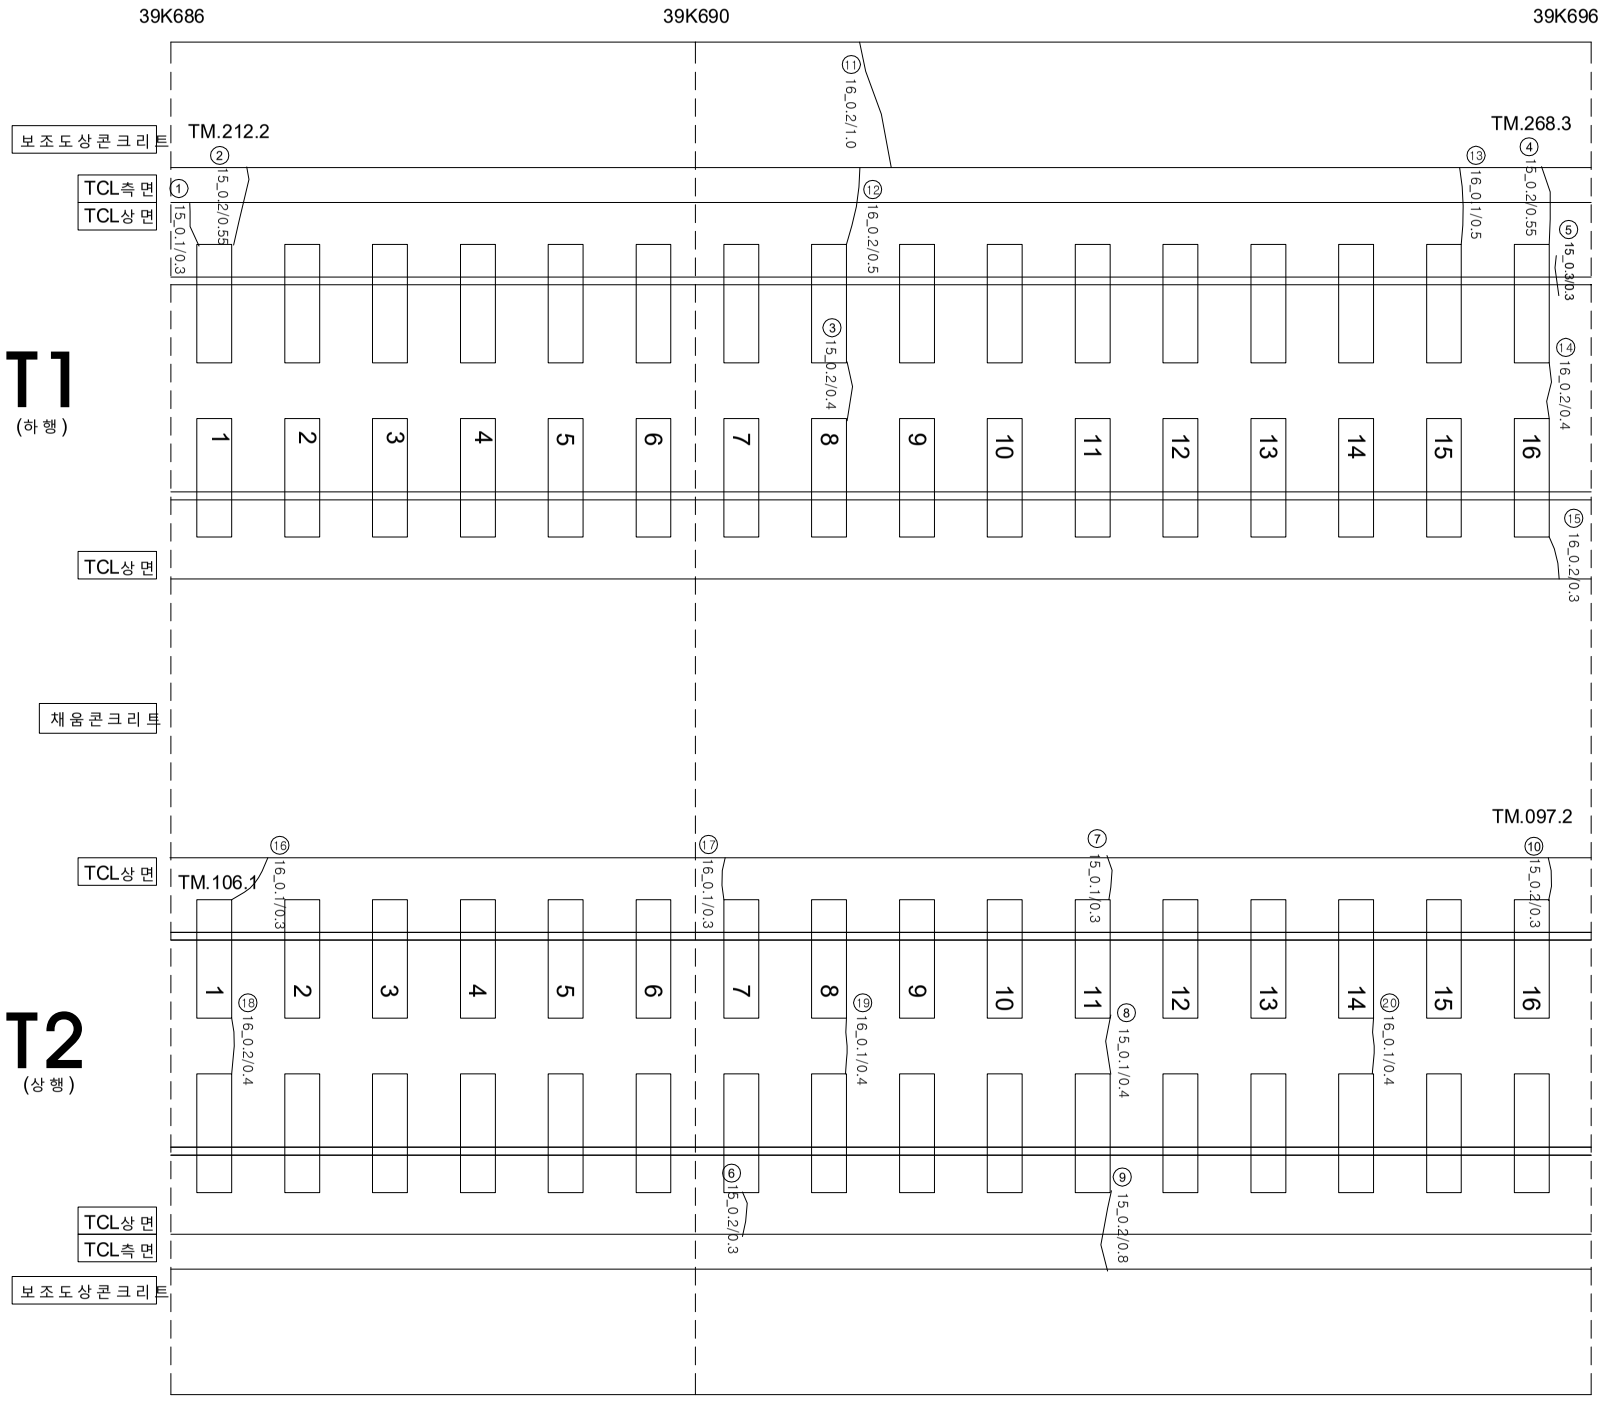
연번	손상	폭		연장		비고	연번	손상	폭		연장		비고
1	균열	0.1	㎜	0.3	m		56						
2	균열	0.2	㎜	0.55	m		57						
3	균열	0.2	㎜	0.4	m		58						
4	균열	0.2	㎜	0.55	m		59						
5	경계부 균열	0.3	㎜	0.3	m		60						
6	균열	0.2	㎜	0.3	m		61						
7	균열	0.1	㎜	0.3	m		62						
8	균열	0.1	㎜	0.4	m		63						
9	균열	0.2	㎜	0.8	m		64						
10	균열	0.2	㎜	0.3	m		65						
11	균열	0.2	㎜	1.0	m		66						
12	균열	0.2	㎜	0.5	m		67						
13	균열	0.1	㎜	0.5	m		68						
14	균열	0.2	㎜	0.4	m		69						
15	균열	0.2	㎜	0.3	m		70						
16	균열	0.1	㎜	0.3	m		71						
17	균열	0.1	㎜	0.3	m		72						
18	균열	0.2	㎜	0.4	m		73						
19	균열	0.1	㎜	0.4	m		74						
20	균열	0.1	㎜	0.4	m		75						
21							76						
22							77						
23							78						
24							79						
25							80						
26							81						
27							82						
28							83						
29							84						
30							85						
31							86						
32							87						
33							88						
34							89						
35							90						
36							91						
37							92						
38							93						
39							94						
40							95
