외관조사망도 번호
U9_봉명터널_108(39k077~39k086)

호남고속선 봉명터널_108(39.077~39.086km, S108)

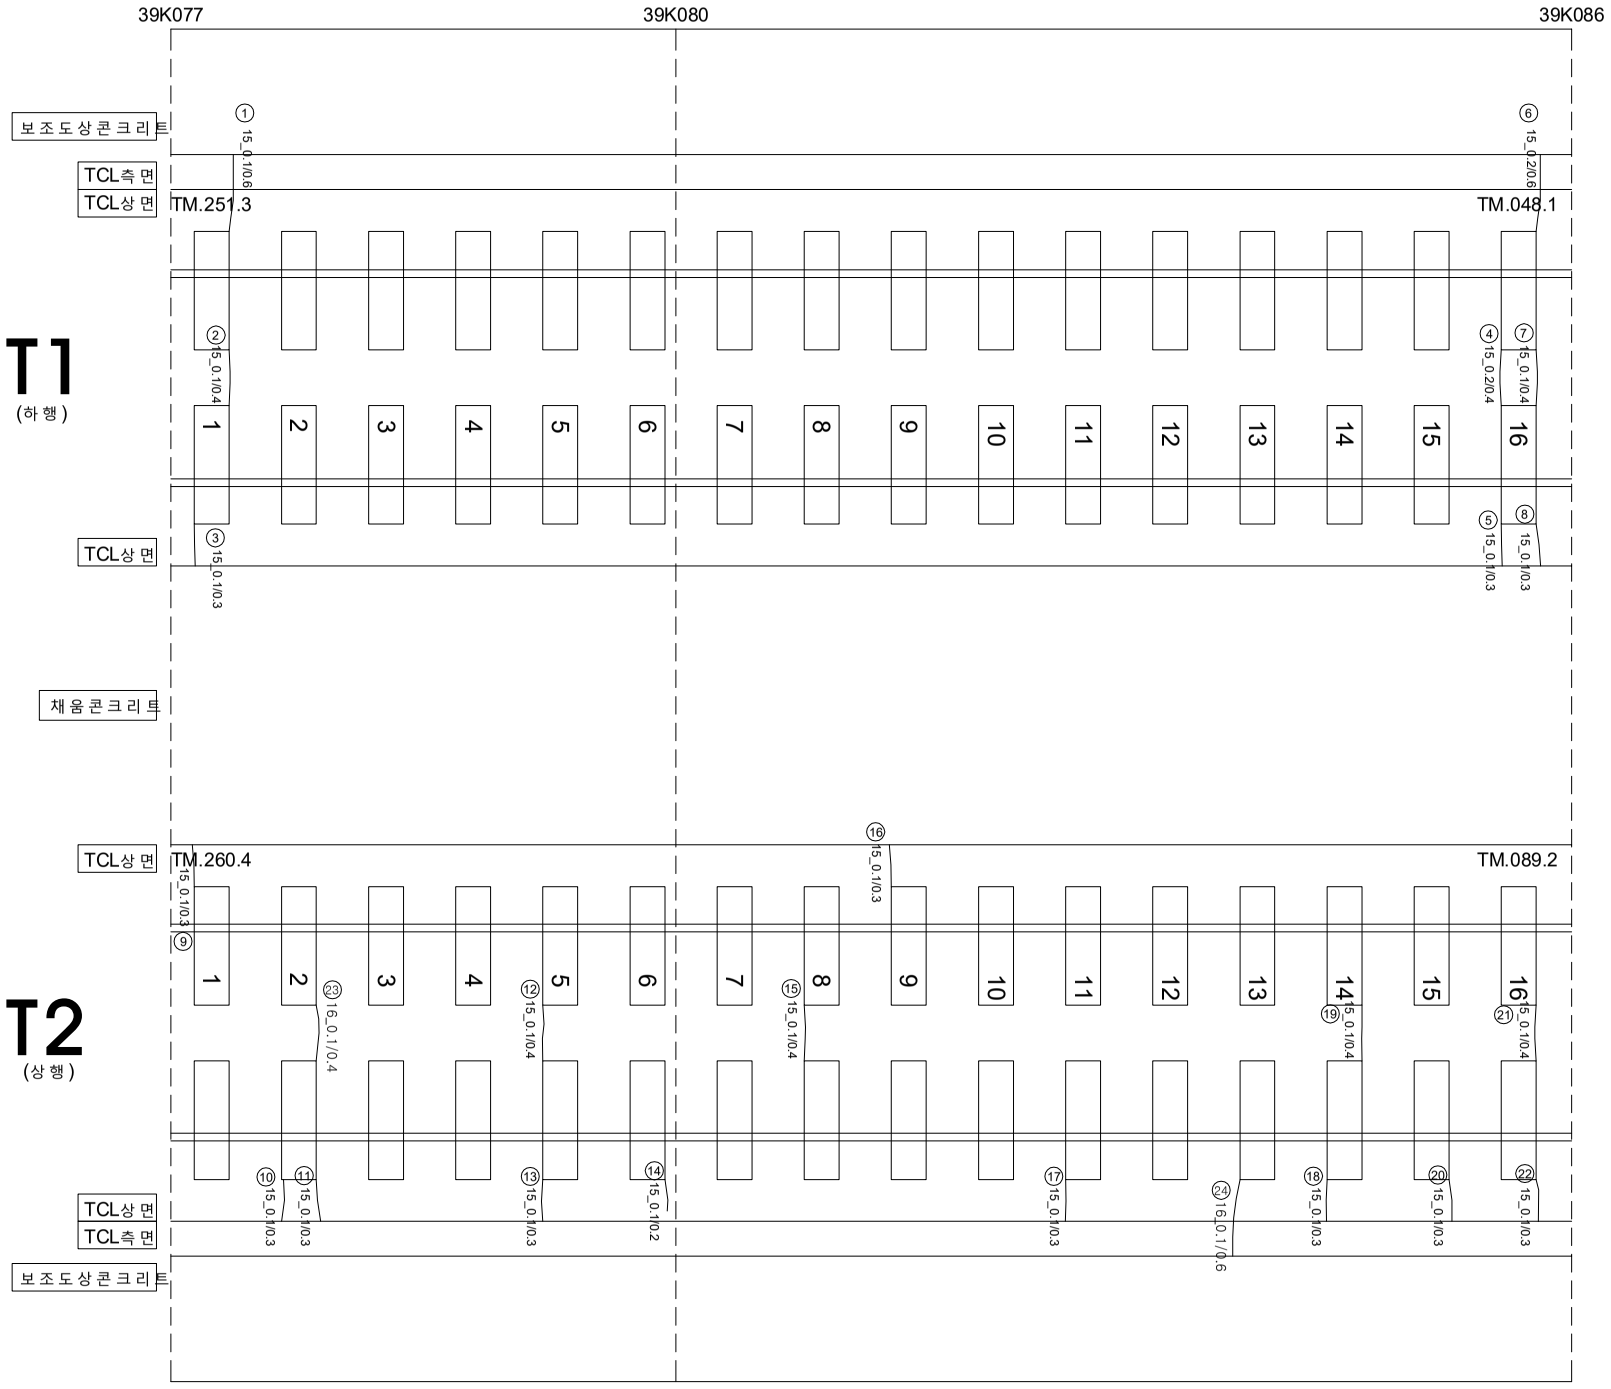
연번	손상	폭		연장		비고	연번	손상	폭		연장		비고
1	균열	0.1	㎜	0.6	m		56						
2	균열	0.1	㎜	0.4	m		57						
3	균열	0.1	㎜	0.3	m		58						
4	균열	0.2	㎜	0.4	m		59						
5	균열	0.1	㎜	0.3	m		60						
6	균열	0.2	㎜	0.6	m		61						
7	균열	0.1	㎜	0.4	m		62						
8	균열	0.1	㎜	0.3	m		63						
9	균열	0.1	㎜	0.3	m		64						
10	균열	0.1	㎜	0.3	m		65						
11	균열	0.1	㎜	0.3	m		66						
12	균열	0.1	㎜	0.4	m		67						
13	균열	0.1	㎜	0.3	m		68						
14	균열	0.1	㎜	0.2	m		69						
15	균열	0.1	㎜	0.4	m		70						
16	균열	0.1	㎜	0.3	m		71						
17	균열	0.1	㎜	0.3	m		72						
18	균열	0.1	㎜	0.3	m		73						
19	균열	0.1	㎜	0.4	m		74						
20	균열	0.1	㎜	0.3	m		75						
21	균열	0.1	㎜	0.4	m		76						
22	균열	0.1	㎜	0.3	m		77						
23	균열	0.1	㎜	0.4	m		78						
24	균열	0.1	㎜	0.6	m		79						
25							80						
26							81						
27							82						
28							83						
29							84						
30							85						
31							86						
32							87						
33							88						
34							89						
35							90						
36							91						
37							92						
38							93

39							94						
40							95						
41							96						
42							97						
43							98						
44							99						
45							100						
46							101						
47							102						
48							103						
49							104						
50							105						
51							106						
52							107						
53							108						
54							109						
55							110
