| 외관조사망도 번호 |
| U9_봉명터널_172(39.717~39.727km |

# 호남고속선 봉명터널_172(39.717~39.727km, S172)

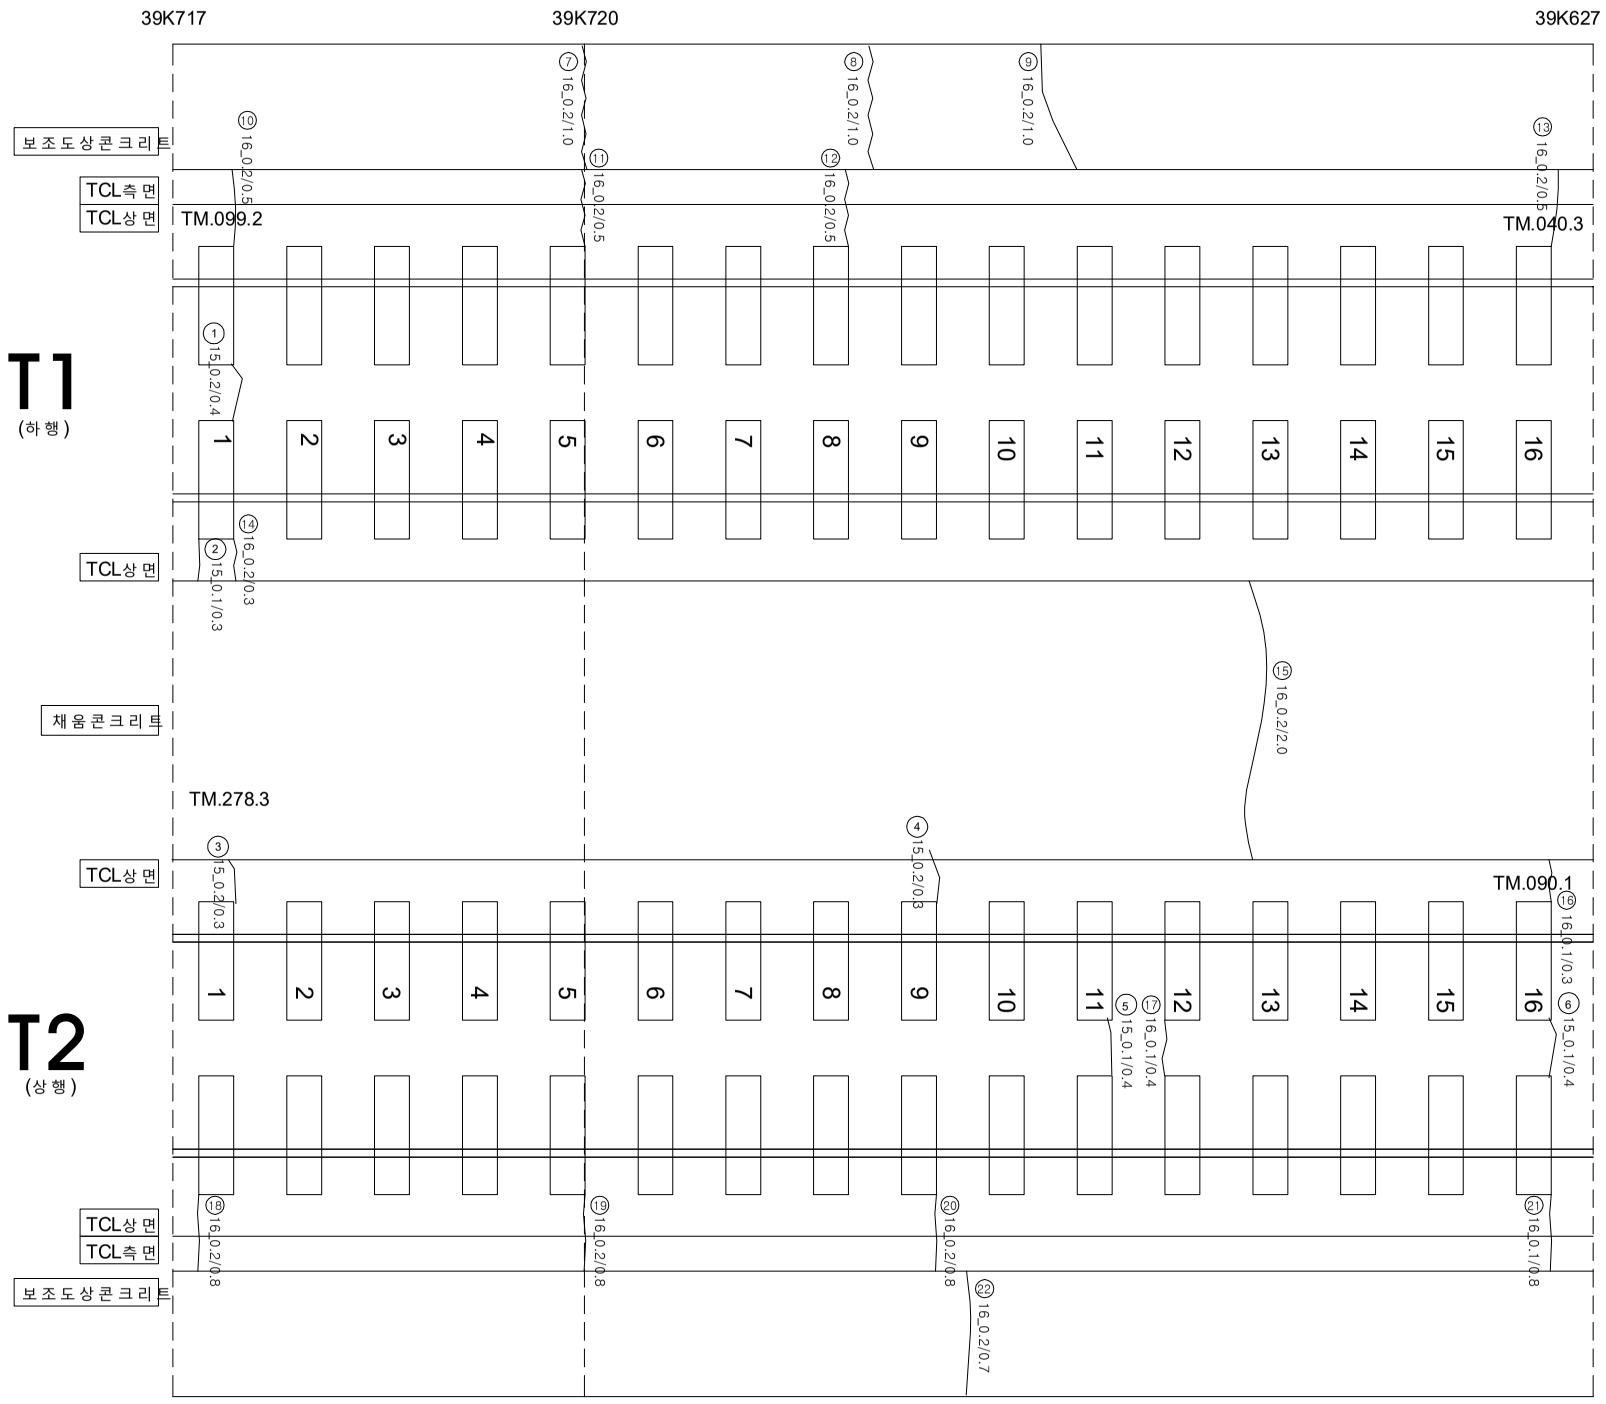
| 연번 | 손상 | 폭 | | 연장 | | 비고 | 연번 | 손상 | 폭 | | 연장 | | 비고 |
|---|---|---|---|---|---|---|---|---|---|---|---|---|---|
| 1 | 균열 | 0.2 | ㎜ | 0.4 | m | | 56 | | | | | | |
| 2 | 균열 | 0.1 | ㎜ | 0.3 | m | | 57 | | | | | | |
| 3 | 균열 | 0.2 | ㎜ | 0.3 | m | | 58 | | | | | | |
| 4 | 균열 | 0.2 | ㎜ | 0.3 | m | | 59 | | | | | | |
| 5 | 균열 | 0.1 | ㎜ | 0.4 | m | | 60 | | | | | | |
| 6 | 균열 | 0.1 | ㎜ | 0.4 | m | | 61 | | | | | | |
| 7 | 균열 | 0.2 | ㎜ | 1.0 | m | | 62 | | | | | | |
| 8 | 균열 | 0.2 | ㎜ | 1.0 | m | | 63 | | | | | | |
| 9 | 균열 | 0.2 | ㎜ | 1.0 | m | | 64 | | | | | | |
| 10 | 균열 | 0.2 | ㎜ | 0.5 | m | | 65 | | | | | | |
| 11 | 균열 | 0.2 | ㎜ | 0.5 | m | | 66 | | | | | | |
| 12 | 균열 | 0.2 | ㎜ | 0.5 | m | | 67 | | | | | | |
| 13 | 균열 | 0.2 | ㎜ | 0.5 | m | | 68 | | | | | | |
| 14 | 균열 | 0.2 | ㎜ | 0.3 | m | | 69 | | | | | | |
| 15 | 균열 | 0.2 | ㎜ | 2.0 | m | | 70 | | | | | | |
| 16 | 균열 | 0.1 | ㎜ | 0.3 | m | | 71 | | | | | | |
| 17 | 균열 | 0.1 | ㎜ | 0.4 | m | | 72 | | | | | | |
| 18 | 균열 | 0.2 | ㎜ | 0.8 | m | | 73 | | | | | | |
| 19 | 균열 | 0.2 | ㎜ | 0.8 | m | | 74 | | | | | | |
| 20 | 균열 | 0.2 | ㎜ | 0.8 | m | | 75 | | | | | | |
| 21 | 균열 | 0.1 | ㎜ | 0.8 | m | | 76 | | | | | | |
| 22 | 균열 | 0.2 | ㎜ | 0.7 | m | | 77 | | | | | | |
