외관조사망도 번호
U9_봉명터널_173(39.727~39.737km

호남고속선 봉명터널_173(39.727~39.737km, S173)

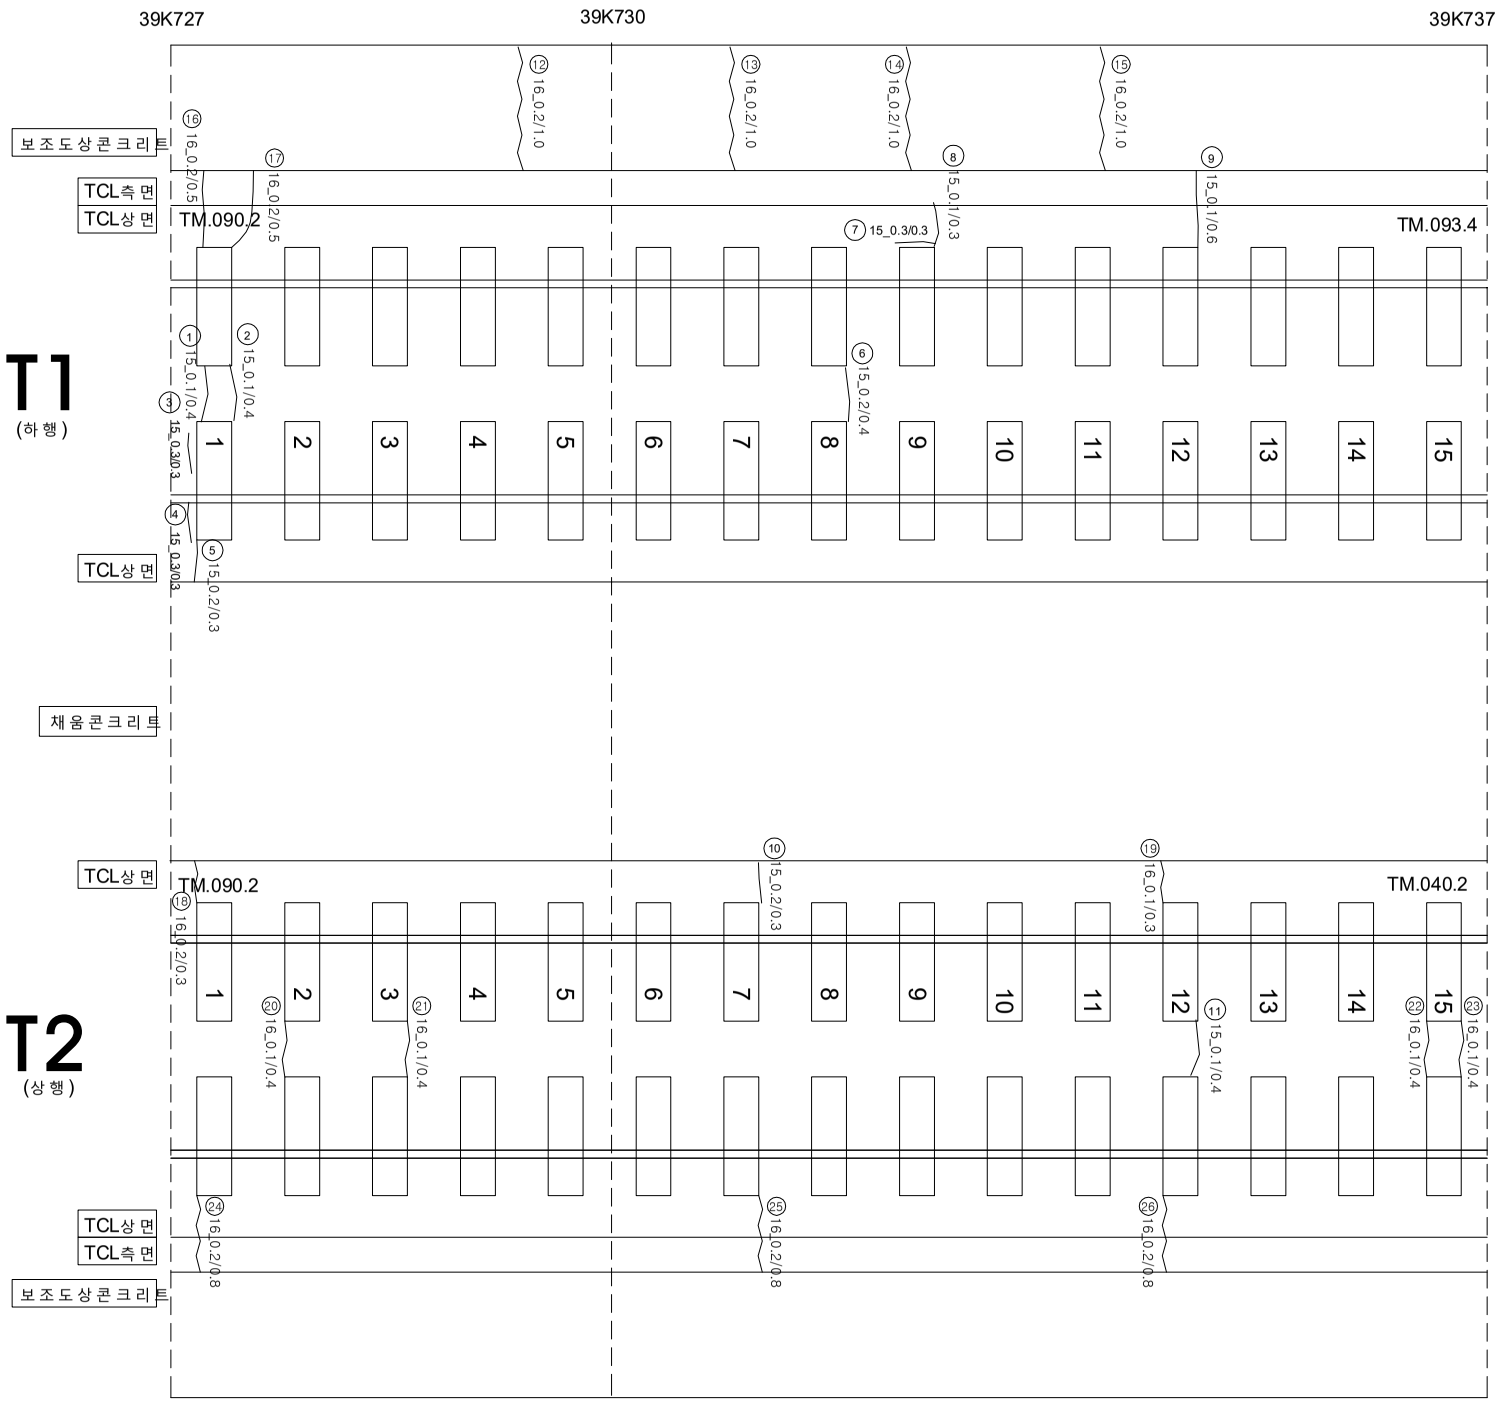
연번	손상	폭		연장		비고	연번	손상	폭		연장		비고
1	균열	0.1	㎜	0.4	m		56						
2	균열	0.1	㎜	0.4	m		57						
3	경계부 균열	0.3	㎜	0.3	m		58						
4	경계부 균열	0.3	㎜	0.3	m		59						
5	균열	0.2	㎜	0.3	m		60						
6	균열	0.2	㎜	0.4	m		61						
7	경계부 균열	0.3	㎜	0.3	m		62						
8	균열	0.1	㎜	0.3	m		63						
9	균열	0.1	㎜	0.6	m		64						
10	균열	0.2	㎜	0.3	m		65						
11	균열	0.1	㎜	0.4	m		66						
12	균열	0.2	㎜	1.0	m		67						
13	균열	0.2	㎜	1.0	m		68						
14	균열	0.2	㎜	1.0	m		69						
15	균열	0.2	㎜	1.0	m		70						
16	균열	0.2	㎜	0.5	m		71						
17	균열	0.2	㎜	0.5	m		72						
18	균열	0.2	㎜	0.3	m		73						
19	균열	0.1	㎜	0.3	m		74						
20	균열	0.1	㎜	0.4	m		75						
21	균열	0.1	㎜	0.4	m		76						
22	균열	0.1	㎜	0.4	m		77						
23	균열	0.1	㎜	0.4	m		78						
24	균열	0.2	㎜	0.8	m		79						
25	균열	0.2	㎜	0.8	m		80						
26	균열	0.2	㎜	0.8	m		81						
27							82						
28							83						
29							84						
30							85						
31							86						
32							87						
33							88						
34							89						
35							90						
36							91

37							92						
38							93						
39							94						
40							95						
41							96						
42							97						
43							98						
44							99						
45							100						
46							101						
47							102						
48							103						
49							104						
50							105						
51							106						
52							107						
53							108						
54							109						
55							110
