외관조사망도 번호
U9_봉명터널_176(39.757~39.767㎞)

호남고속선 봉명터널_176(39.757~39.767km, S176)

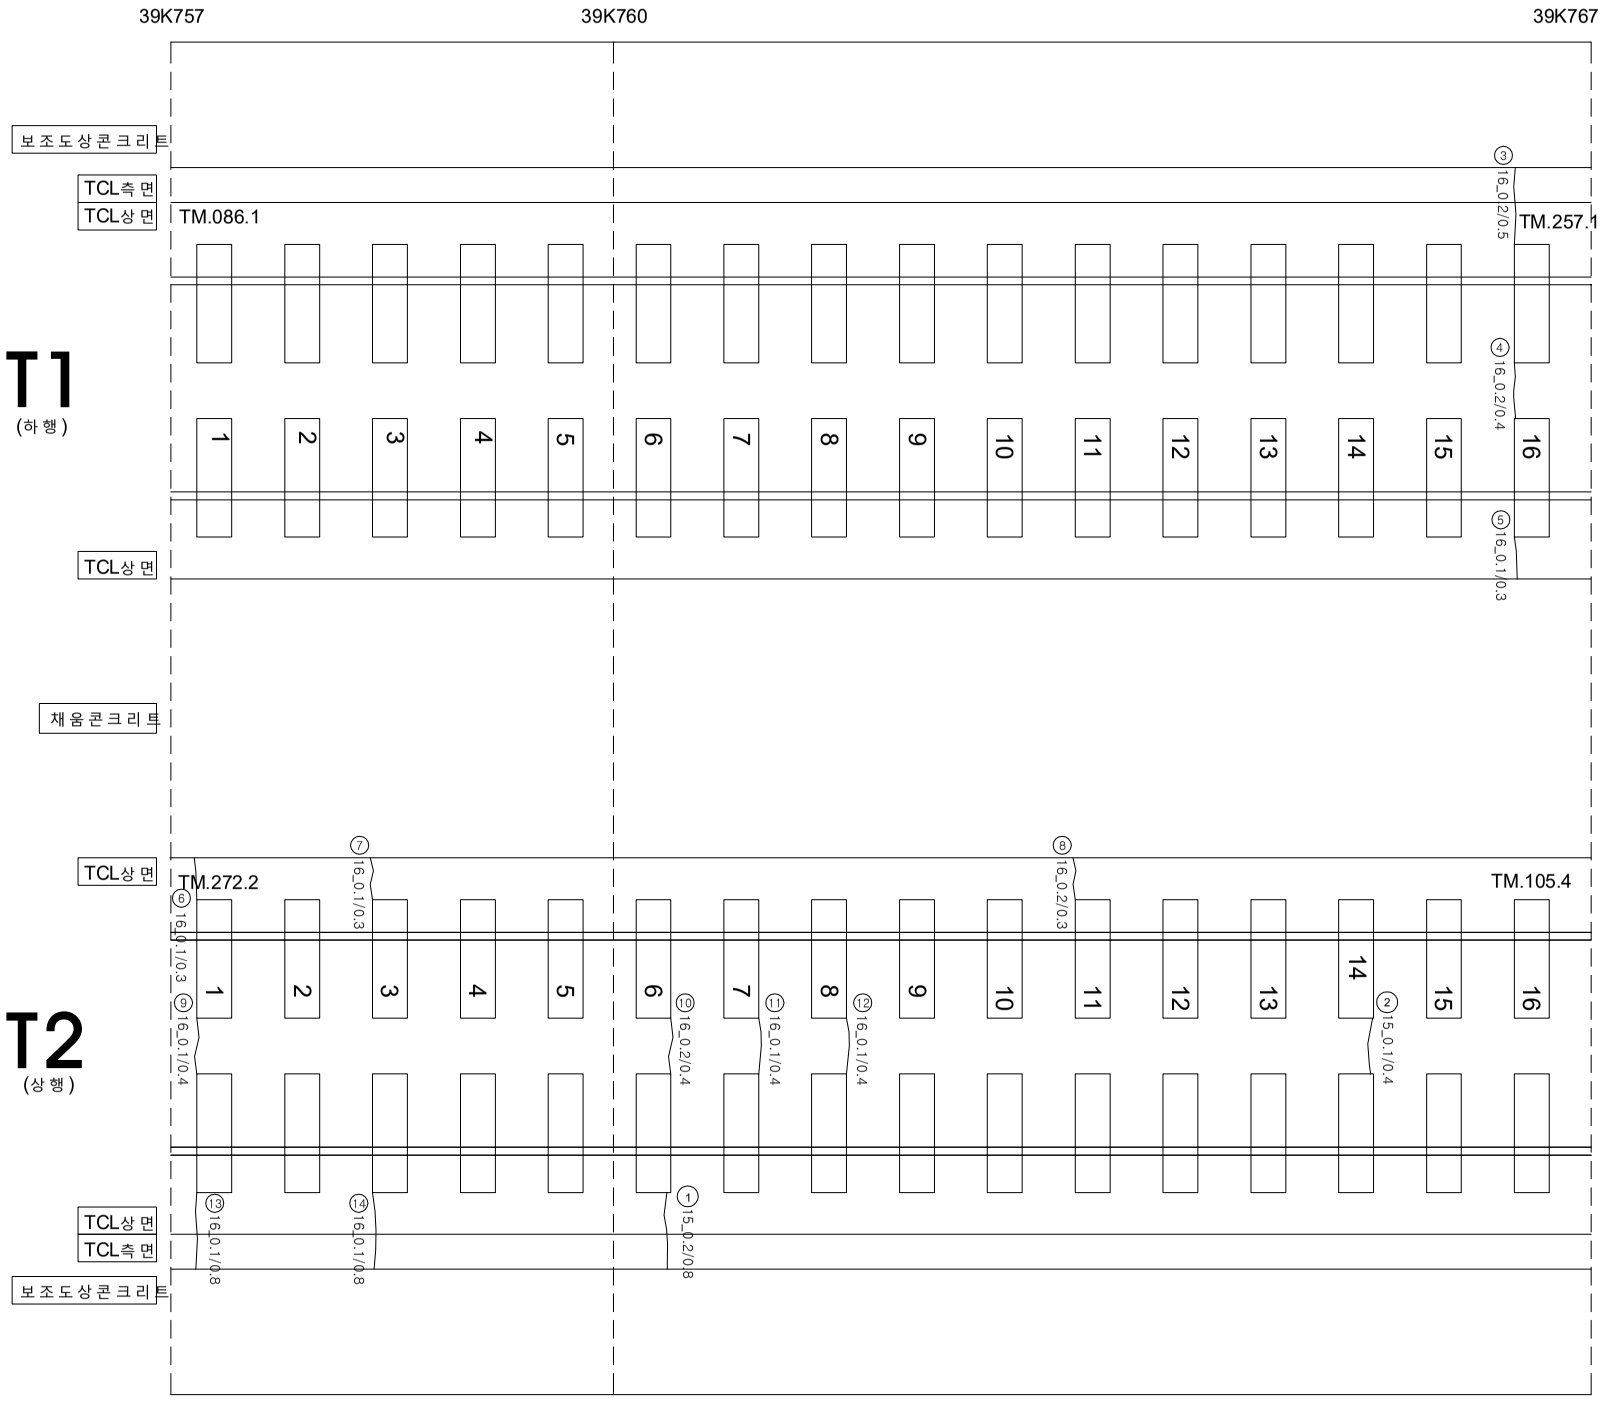
연번	손상	폭		연장		비고	연번	손상	폭		연장		비고
1	균열	0.2	㎜	0.8	m		56						
2	균열	0.1	㎜	0.4	m		57						
3	균열	0.2	㎜	0.5	m		58						
4	균열	0.1	㎜	0.4	m		59						
5	균열	0.1	㎜	0.4	m		60						
6	균열	0.1	㎜	0.3	m		61						
7	균열	0.1	㎜	0.3	m		62						
8	균열	0.2	㎜	0.3	m		63						
9	균열	0.1	㎜	0.4	m		64						
10	균열	0.2	㎜	0.4	m		65						
11	균열	0.1	㎜	0.4	m		66						
12	균열	0.1	㎜	0.4	m		67						
13	균열	0.1	㎜	0.8	m		68						
14	균열	0.1	㎜	0.8	m		69						
15							70						
16							71						
17							72						
18							73						
19							74						
20							75						
21							76						
22							77						
23							78						
24							79						
25							80						
26							81						
27							82						
28							83						
29							84						
30							85						
31							86						
32							87						
33							88						
34							89						
35							90						
36							91						
37							92						
38							93						
39							94						
40							95						
41							96						
42							97						
43							98						
44							99

45							100						
46							101						
47							102						
48							103						
49							104						
50							105						
51							106						
52							107						
53							108						
54							109						
55							110
