외관조사망도 번호
U9_봉명터널_179(39.787~39.797km

호남고속선 봉명터널_179(39.787~39.797km, S179)

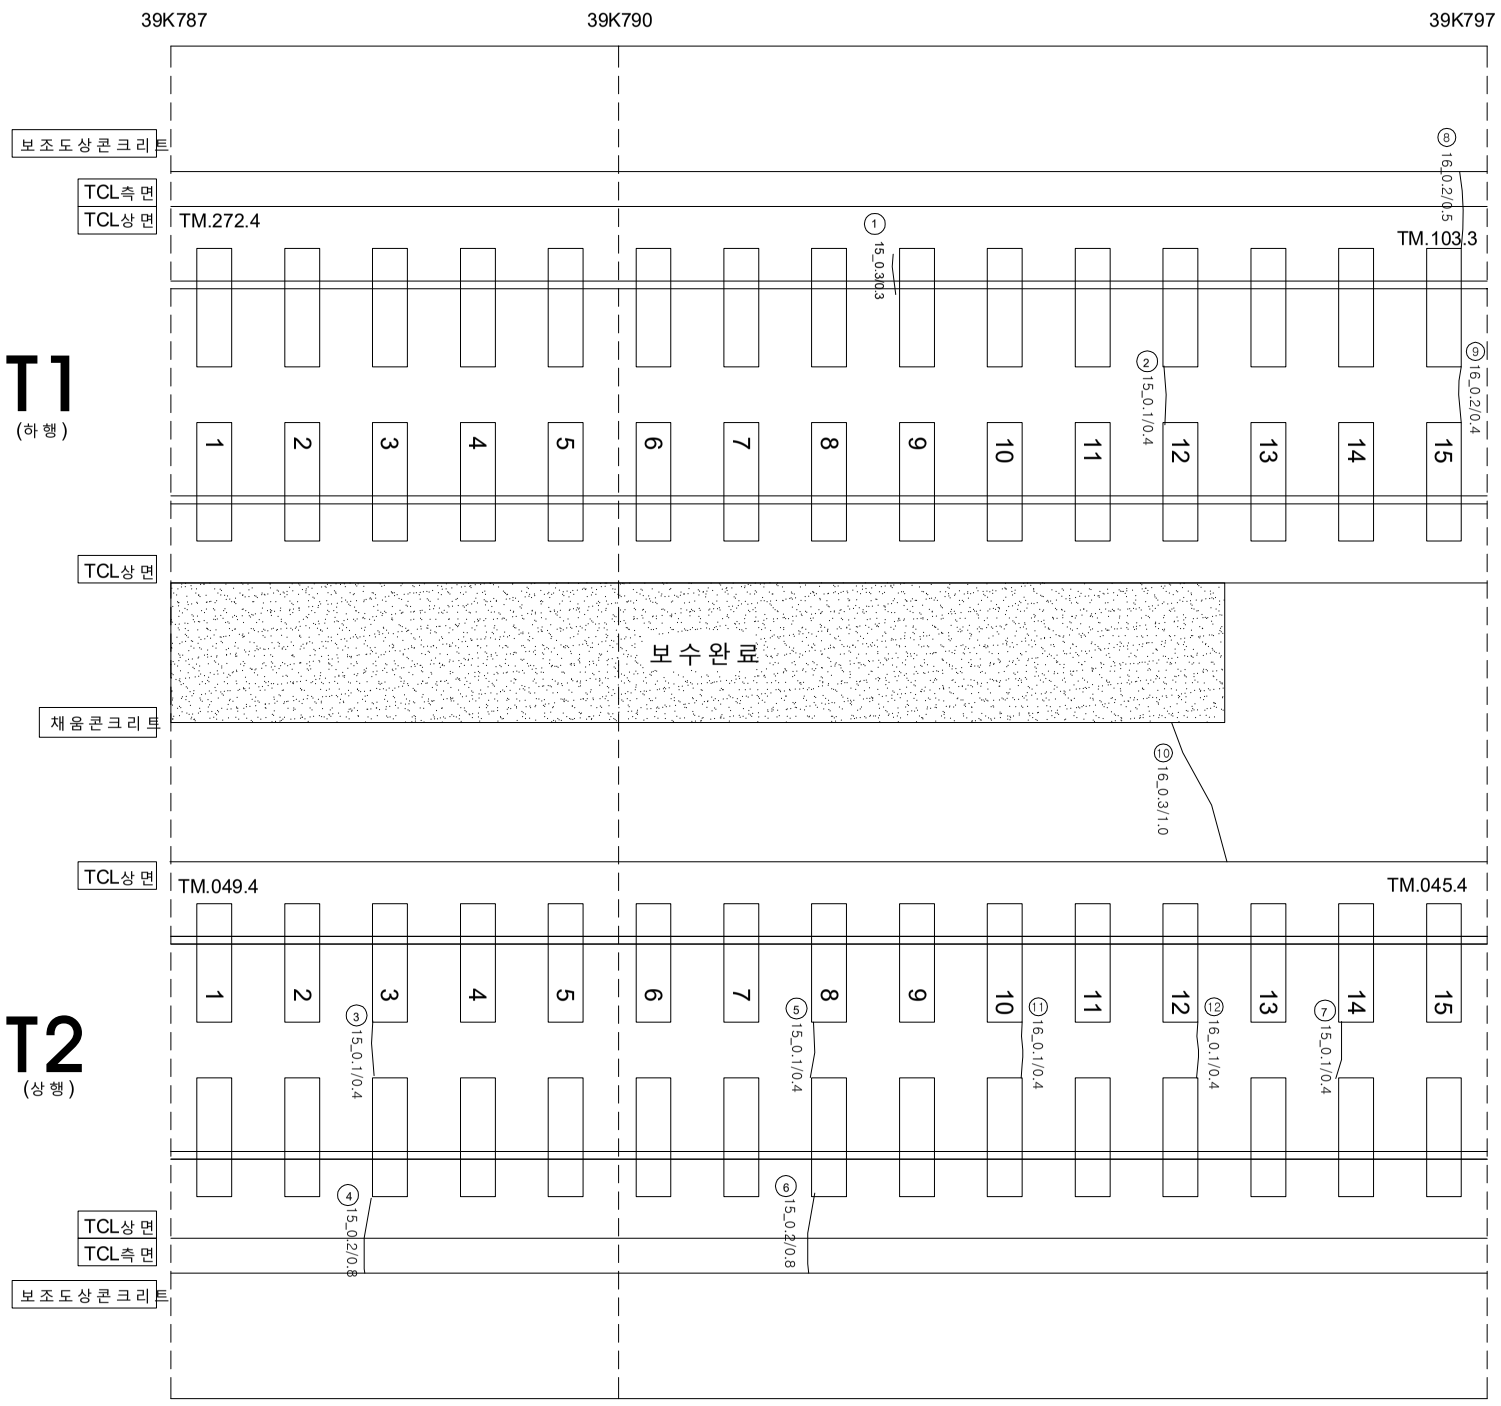
연번	손상	폭		연장		비고	연번	손상	폭		연장		비고
1	균열	0.3	㎜	0.3	m		56						
2	균열	0.1	㎜	0.4	m		57						
3	균열	0.1	㎜	0.4	m		58						
4	균열	0.2	㎜	0.8	m		59						
5	균열	0.1	㎜	0.4	m		60						
6	균열	0.2	㎜	0.8	m		61						
7	균열	0.1	㎜	0.4	m		62						
8	균열	0.2	㎜	0.5	m		63						
9	균열	0.2	㎜	0.4	m		64						
10	균열	0.3	㎜	1	m		65						
11	균열	0.1	㎜	0.4	m		66						
12	균열	0.1	㎜	0.4	m		67						
13							68						
14							69						
15							70						
16							71						
17							72						
18							73						
19							74						
20							75						
21							76						
22							77						
23							78						
24							79						
25							80						
26							81						
27							82						
28							83						
29							84						
30							85						
31							86						
32							87						
33							88						
34							89						
35							90						
36							91						
37							92						
38							93						
39							94						
40							95						
41							96						
42							97						
43							98						
44							99						
45							100

46							101						
47							102						
48							103						
49							104						
50							105						
51							106						
52							107						
53							108						
54							109						
55							110
