외관조사망도 번호
U9_봉명터널_180(39.797~39.807km

호남고속선 봉명터널_180(39.797~39.807km, S180)

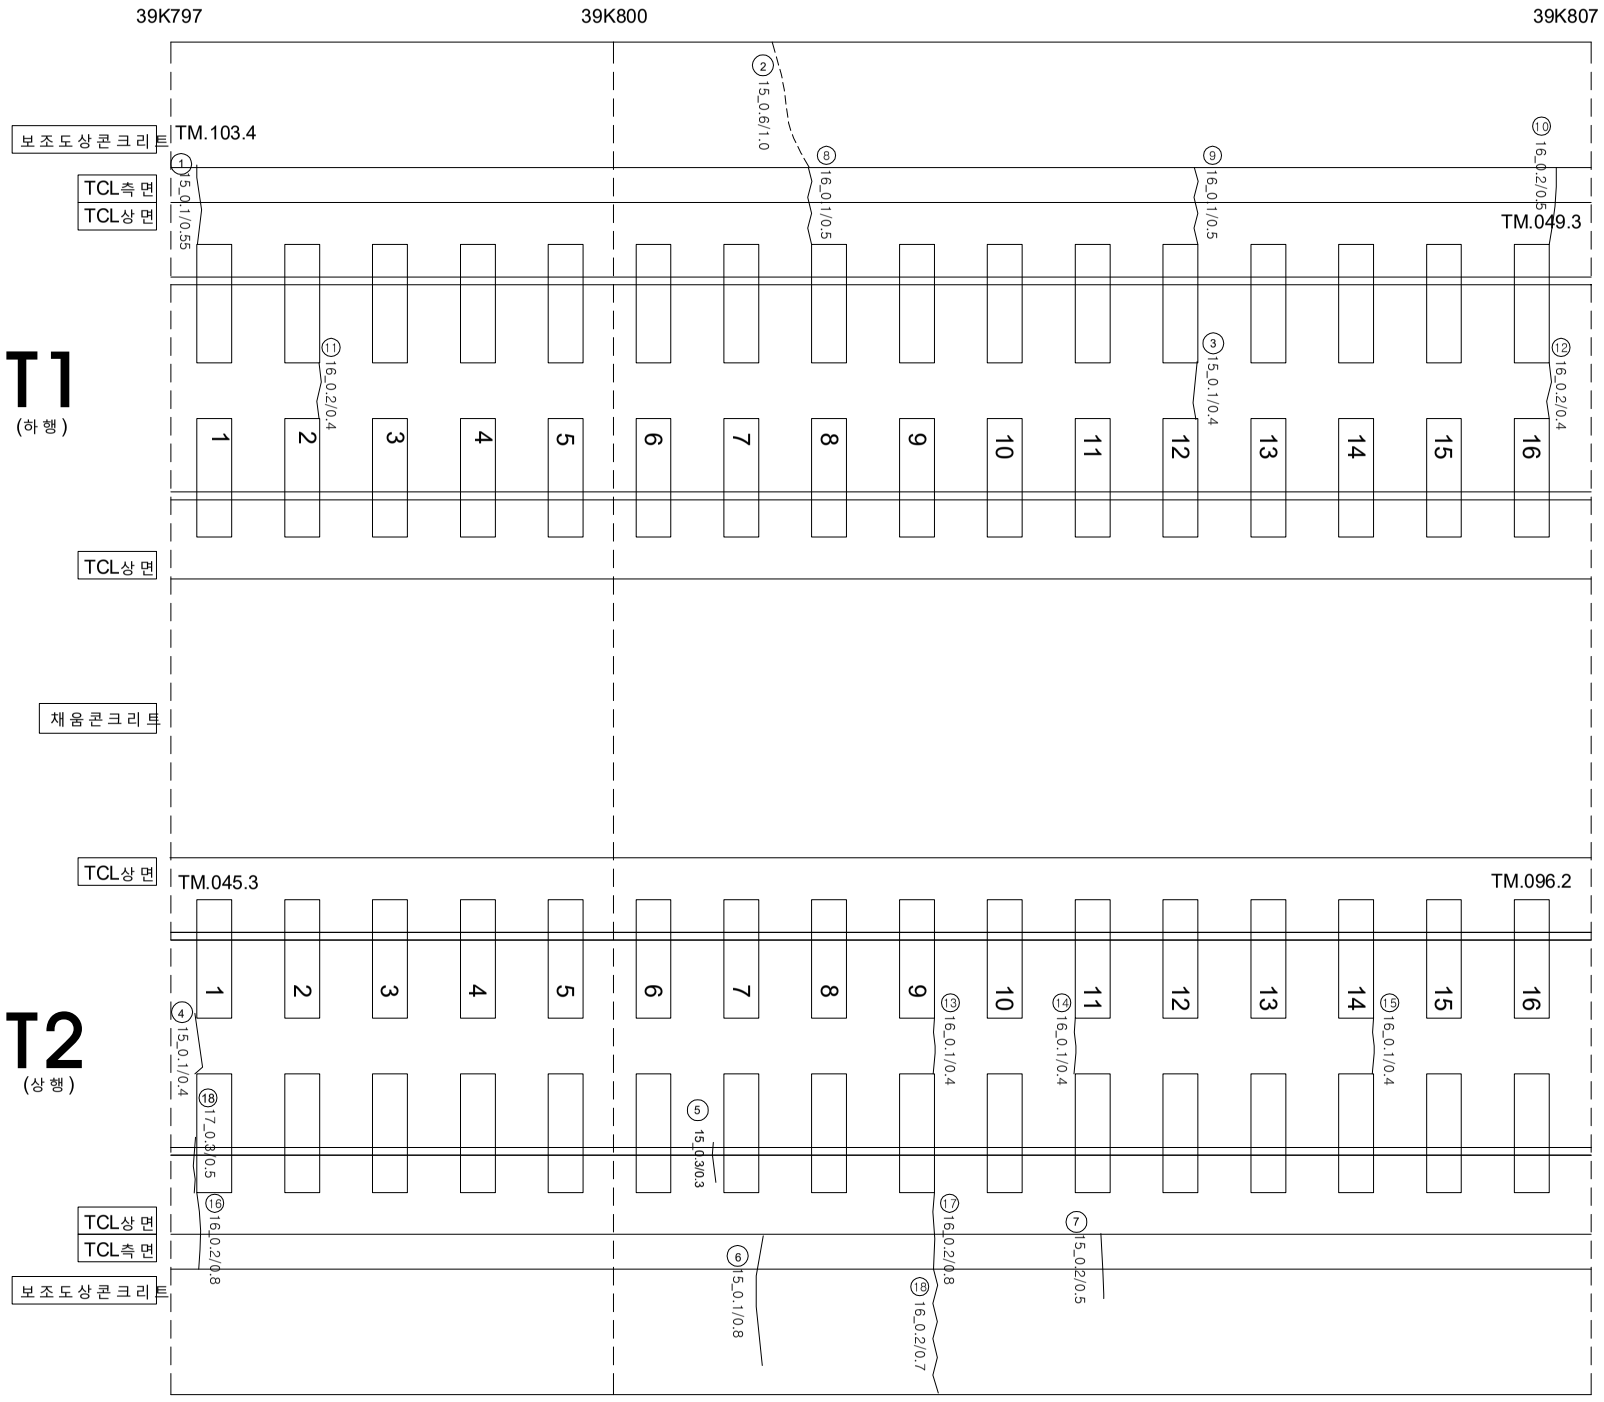
연번	손상	폭		연장		비고	연번	손상	폭		연장		비고
1	균열	0.1	㎜	0.55	m		56						
2	균열	0.6	㎜	1.0	m		57						
3	균열	0.1	㎜	0.4	m		58						
4	균열	0.1	㎜	0.4	m		59						
5	균열	0.3	㎜	0.3	m		60						
6	균열	0.1	㎜	0.8	m		61						
7	균열	0.2	㎜	0.5	m		62						
8	균열	0.1	㎜	0.5	m		63						
9	균열	0.1	㎜	0.5	m		64						
10	균열	0.2	㎜	0.5	m		65						
11	균열	0.2	㎜	0.4	m		66						
12	균열	0.2	㎜	0.4	m		67						
13	균열	0.1	㎜	0.4	m		68						
14	균열	0.1	㎜	0.4	m		69						
15	균열	0.1	㎜	0.4	m		70						
16	균열	0.2	㎜	0.8	m		71						
17	균열	0.2	㎜	0.8	m		72						
18	균열	0.2	㎜	0.7	m		73						
19	경계부 균열	0.3	㎜	0.5	m	신 규	74						
20							75						
21							76						
22							77						
23							78						
24							79						
25							80						
26							81						
27							82						
28							83						
29							84						
30							85						
31							86						
32							87						
33							88						
34							89						
35							90						
36							91						
37							92						
38							93						
39							94						
40							95						
41							96

42							97						
43							98						
44							99						
45							100						
46							101						
47							102						
48							103						
49							104						
50							105						
51							106						
52							107						
53							108						
54							109						
55							110
