외관조사망도 번호
U9_봉명터널_182(39.817~39.827km

호남고속선 봉명터널_182(39.817~39.827km, S182)

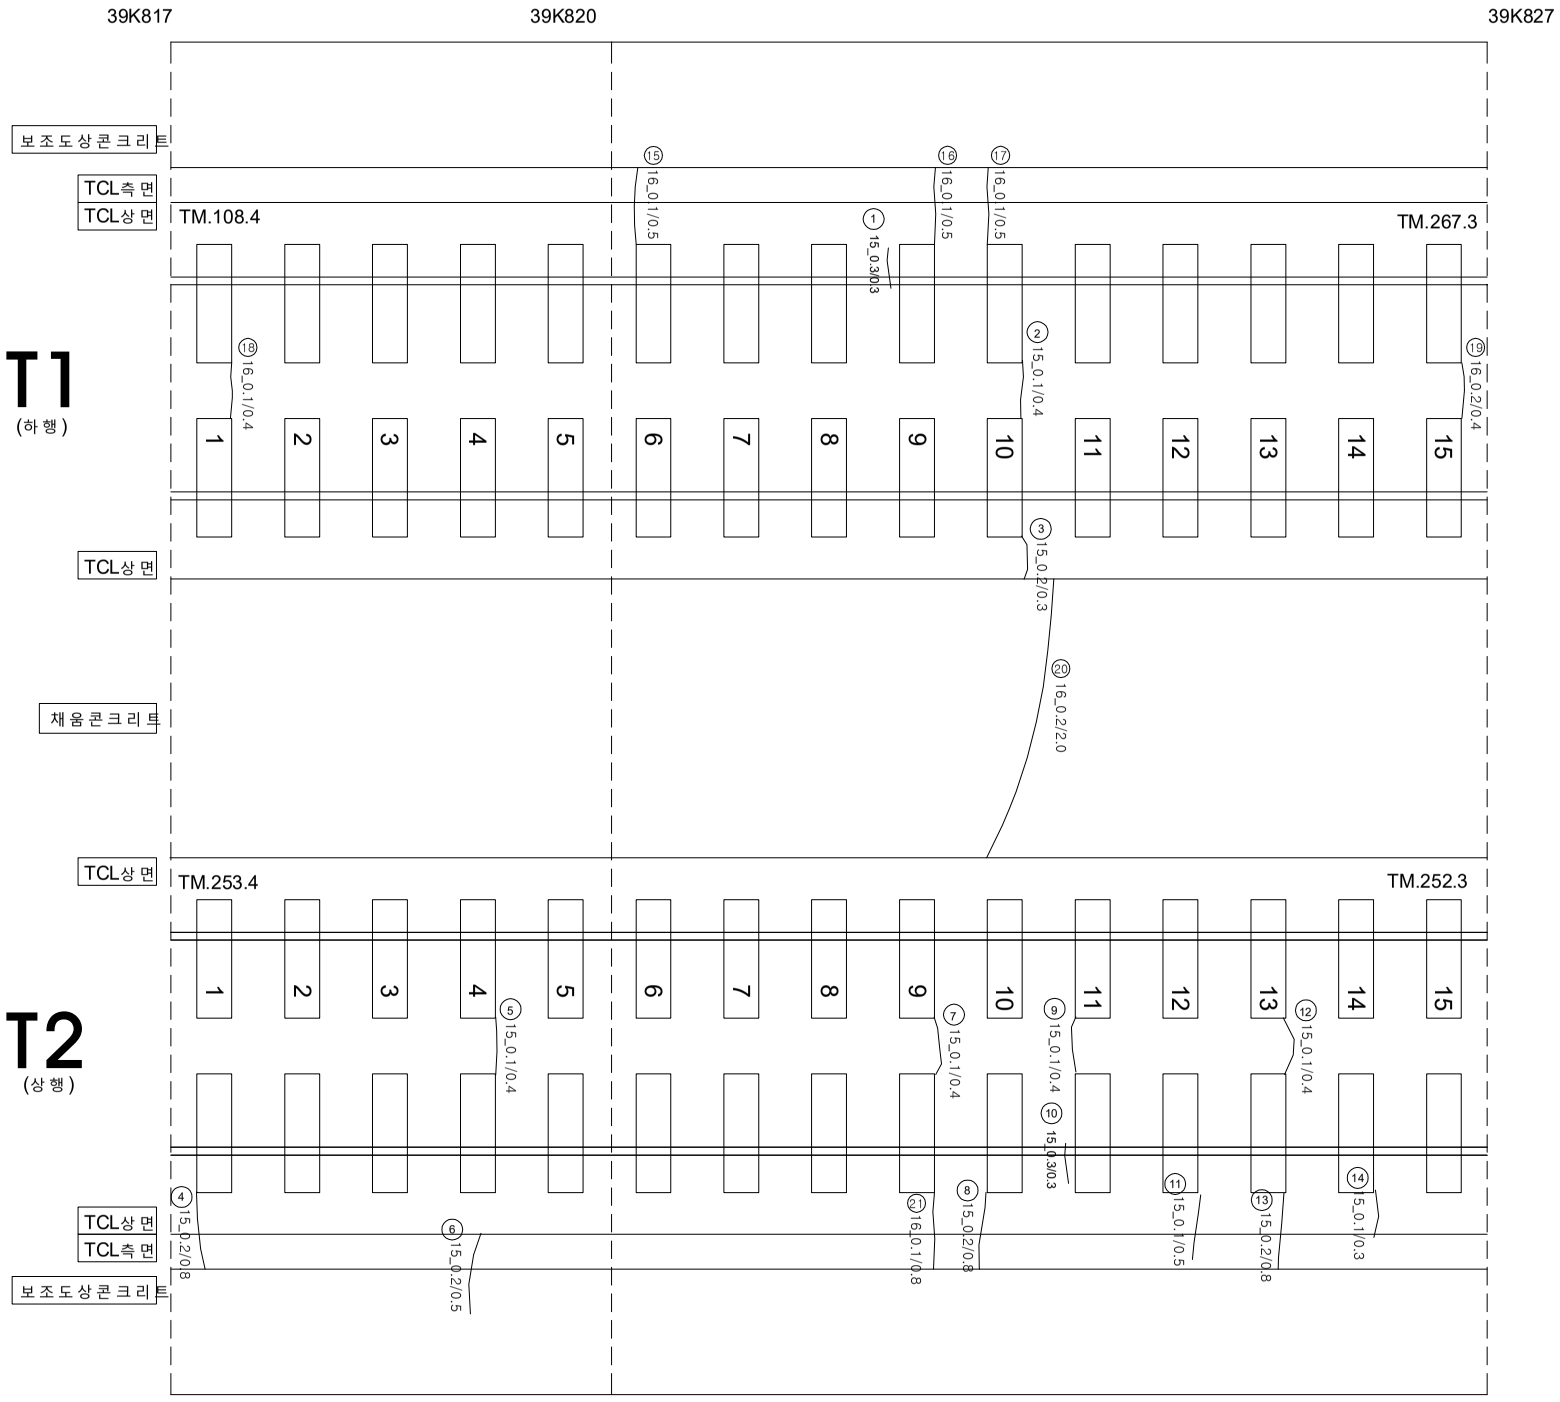
연번	손상	폭		연장		비고	연번	손상	폭		연장		비고
1	균열	0.3	㎜	0.3	m		56						
2	균열	0.1	㎜	0.4	m		57						
3	균열	0.2	㎜	0.3	m		58						
4	균열	0.2	㎜	0.8	m		59						
5	경계부균열	0.1	㎜	0.4	m		60						
6	균열	0.2	㎜	0.5	m		61						
7	균열	0.1	㎜	0.4	m		62						
8	균열	0.2	㎜	0.8	m		63						
9	균열	0.1	㎜	0.4	m		64						
10	균열	0.3	㎜	0.3	m		65						
11	균열	0.1	㎜	0.5	m		66						
12	균열	0.1	㎜	0.4	m		67						
13	균열	0.2	㎜	0.8	m		68						
14	균열	0.1	㎜	0.3	m		69						
15	균열	0.1	㎜	0.5	m		70						
16	균열	0.1	㎜	0.5	m		71						
17	균열	0.1	㎜	0.5	m		72						
18	균열	0.1	㎜	0.4	m		73						
19	균열	0.2	㎜	0.4	m		74						
20	균열	0.2	㎜	2.0	m		75						
21	균열	0.1	㎜	0.8	m		76						
22							77						
23							78						
24							79						
25							80						
26							81						
27							82						
28							83						
29							84						
30							85						
31							86						
32							87						
33							88						
34							89						
35							90						
36							91						
37							92						
38							93						
39							94						
40							95

41							96						
42							97						
43							98						
44							99						
45							100						
46							101						
47							102						
48							103						
49							104						
50							105						
51							106						
52							107						
53							108						
54							109						
55							110
