외관조사망도 번호
U9_봉명터널_184(39.834~39.848km

호남고속선 봉명터널_184(39.834~39.848km, S184)

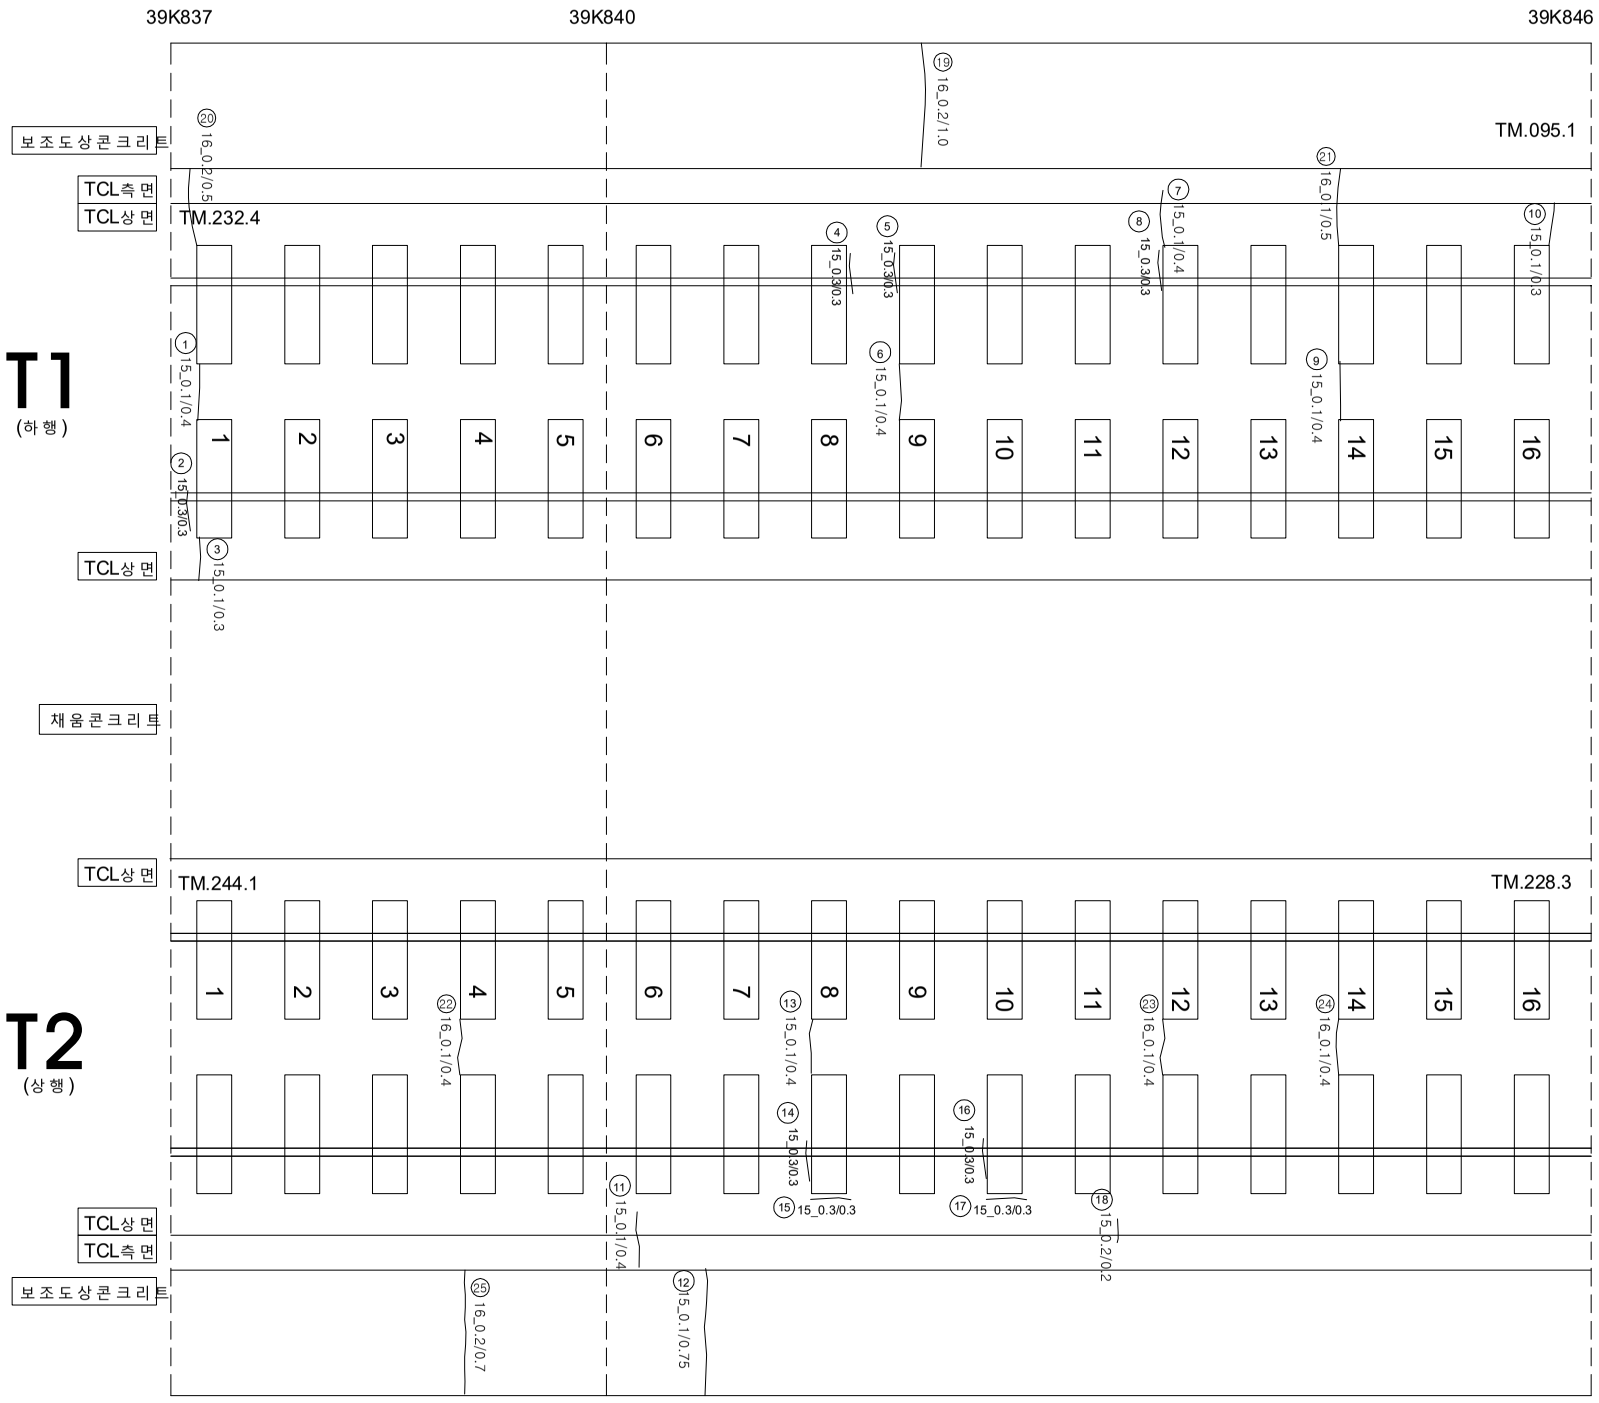
연번	손상	폭		연장		비고	연번	손상	폭		연장		비고
1	균열	0.1	㎜	0.4	m		56						
2	경계부 균열	0.3	㎜	0.3	m		57						
3	균열	0.1	㎜	0.3	m		58						
4	경계부 균열	0.3	㎜	0.3	m		59						
5	경계부 균열	0.3	㎜	0.3	m		60						
6	균열	0.1	㎜	0.4	m		61						
7	균열	0.1	㎜	0.4	m		62						
8	경계부 균열	0.3	㎜	0.3	m		63						
9	균열	0.1	㎜	0.4	m		64						
10	균열	0.1	㎜	0.3	m		65						
11	균열	0.1	㎜	0.4	m		66						
12	균열	0.1	㎜	0.75	m		67						
13	균열	0.1	㎜	0.4	m		68						
14	경계부 균열	0.3	㎜	0.3	m		69						
15	경계부 균열	0.3	㎜	0.3	m		70						
16	경계부 균열	0.3	㎜	0.3	m		71						
17	경계부 균열	0.3	㎜	0.3	m		72						
18	균열	0.2	㎜	0.2	m		73						
19	균열	0.2	㎜	1.0	m		74						
20	균열	0.2	㎜	0.5	m		75						
21	균열	0.1	㎜	0.5	m		76						
22	균열	0.1	㎜	0.4	m		77						
23	균열	0.1	㎜	0.4	m		78						
24	균열	0.1	㎜	0.4	m		79						
25	균열	0.2	㎜	0.7	m		80						
26							81						
27							82						
28							83						
29							84						
30							85						
31							86						
32							87						
33							88						
34							89						
35							90						
36							91

37							92						
38							93						
39							94						
40							95						
41							96						
42							97						
43							98						
44							99						
45							100						
46							101						
47							102						
48							103						
49							104						
50							105						
51							106						
52							107						
53							108						
54							109						
55							110
