외관조사망도 번호
U9_봉명터널_189(39.887~39.897km

호남고속선 봉명터널_189(39.887~39.897km, S189)

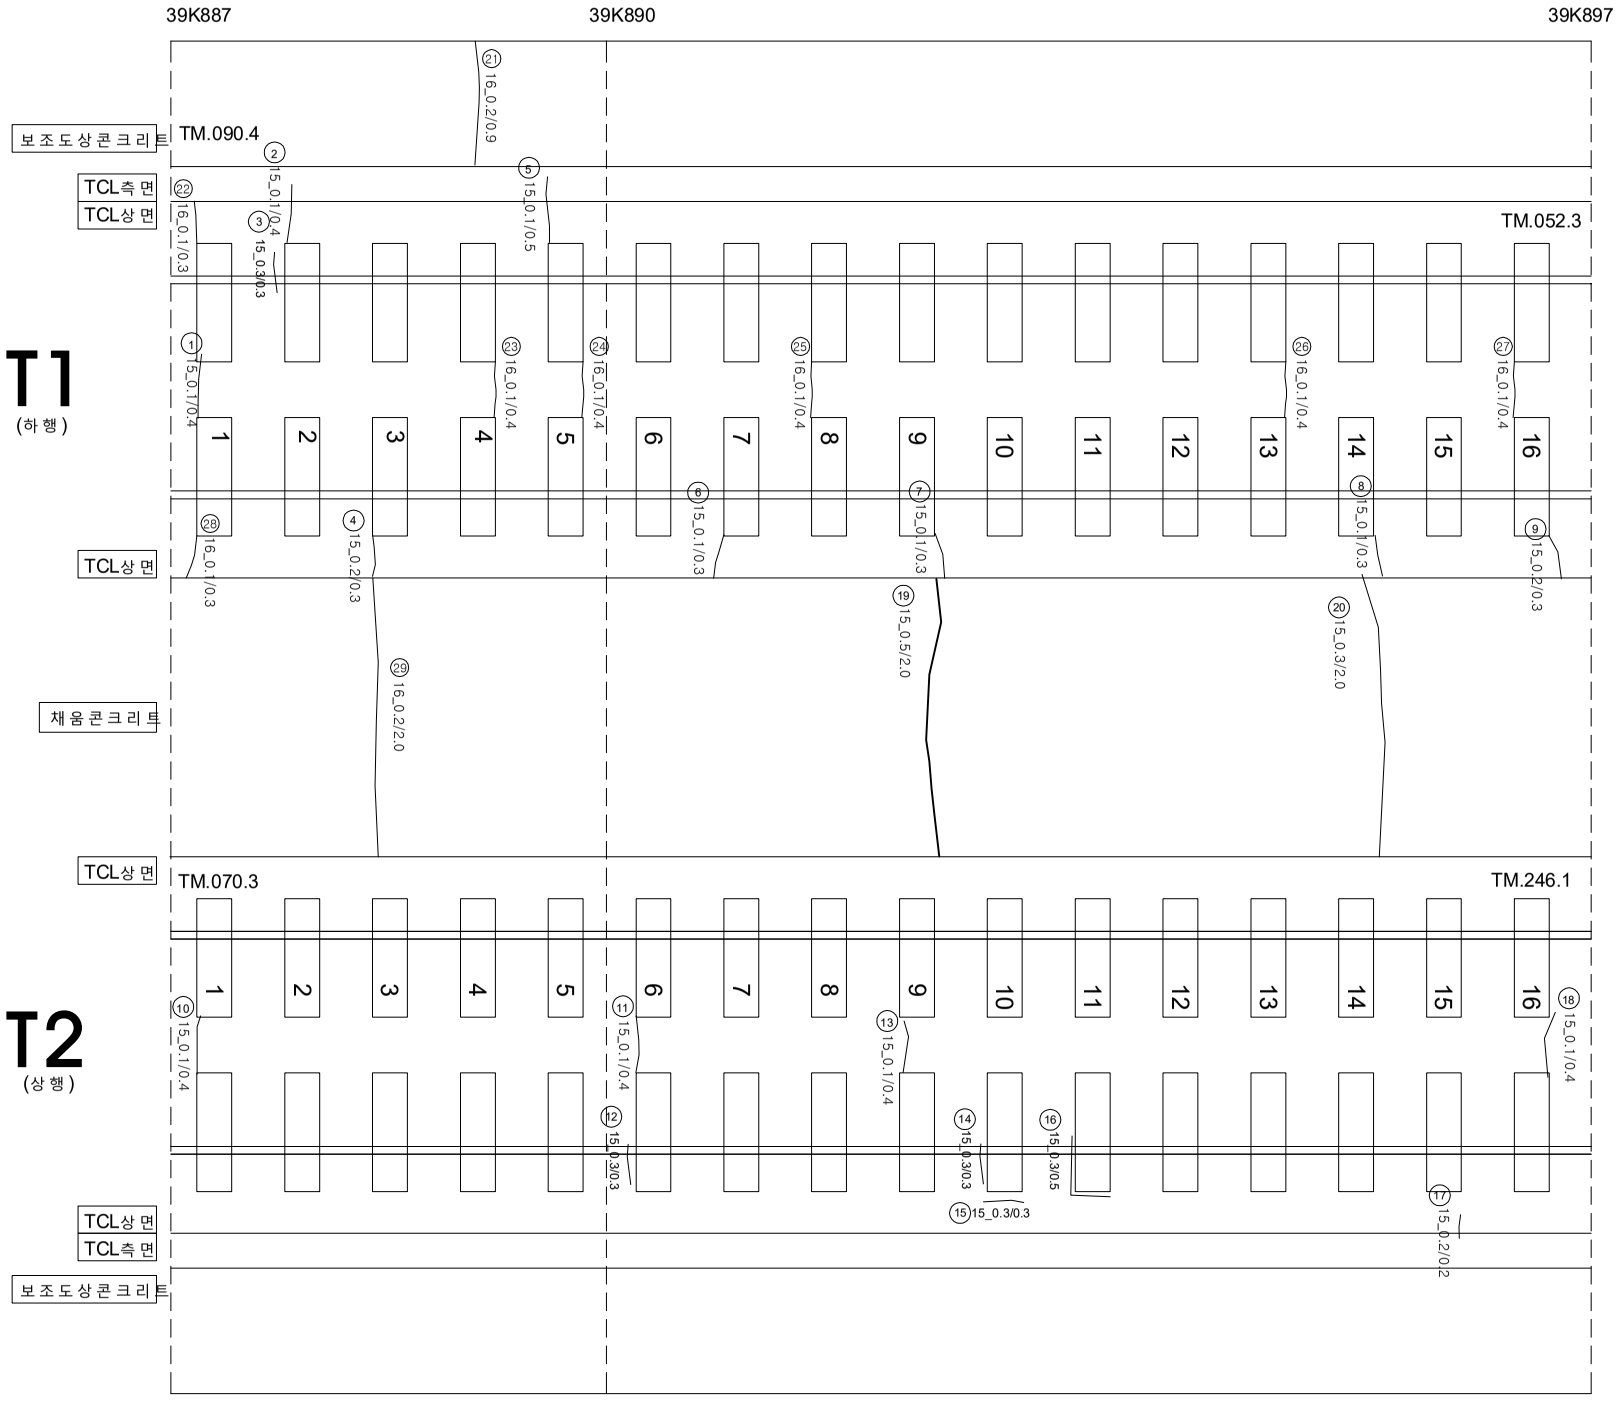
연번	손상	폭		연장		비고	연번	손상	폭		연장		비고
1	균열	0.1	㎜	0.4	m		56						
2	균열	0.1	㎜	0.4	m		57						
3	균열	0.3	㎜	0.3	m		58						
4	균열	0.2	㎜	0.3	m		59						
5	균열	0.1	㎜	0.5	m		60						
6	균열	0.1	㎜	0.3	m		61						
7	균열	0.1	㎜	0.3	m		62						
8	균열	0.1	㎜	0.3	m		63						
9	균열	0.2	㎜	0.3	m		64						
10	균열	0.1	㎜	0.4	m		65						
11	균열	0.1	㎜	0.4	m		66						
12	경계부 균열	0.3	㎜	0.3	m		67						
13	균열	0.1	㎜	0.4	m		68						
14	경계부 균열	0.3	㎜	0.3	m		69						
15	경계부 균열	0.3	㎜	0.3	m		70						
16	경계부 균열	0.3	㎜	0.5	m	길이증가	71						
17	균열	0.2	㎜	0.2	m		72						
18	균열	0.1	㎜	0.4	m		73						
19	균열	0.5	㎜	2.0	m		74						
20	균열	0.3	㎜	2.0	m		75						
21	균열	0.2	㎜	0.4	m		76						
22	균열	0.1	㎜	0.3	m		77						
23	균열	0.1	㎜	0.4	m		78						
24	균열	0.1	㎜	0.4	m		79						
25	균열	0.1	㎜	0.4	m		80						
26	균열	0.1	㎜	0.4	m		81						
27	균열	0.1	㎜	0.4	m		82						
28	균열	0.1	㎜	0.3	m		83						
29	균열	0.2	㎜	2.0	m		84						
30							85						
31							86						
32							87						
33							88						
34							89

35							90						
36							91						
37							92						
38							93						
39							94						
40							95						
41							96						
42							97						
43							98						
44							99						
45							100						
46							101						
47							102						
48							103						
49							104						
50							105						
51							106						
52							107						
53							108						
54							109						
55							110
