외관조사망도 번호
U9_봉명터널_192(39.917~39.927km

호남고속선 봉명터널_192(39.917~39.927km, S192)

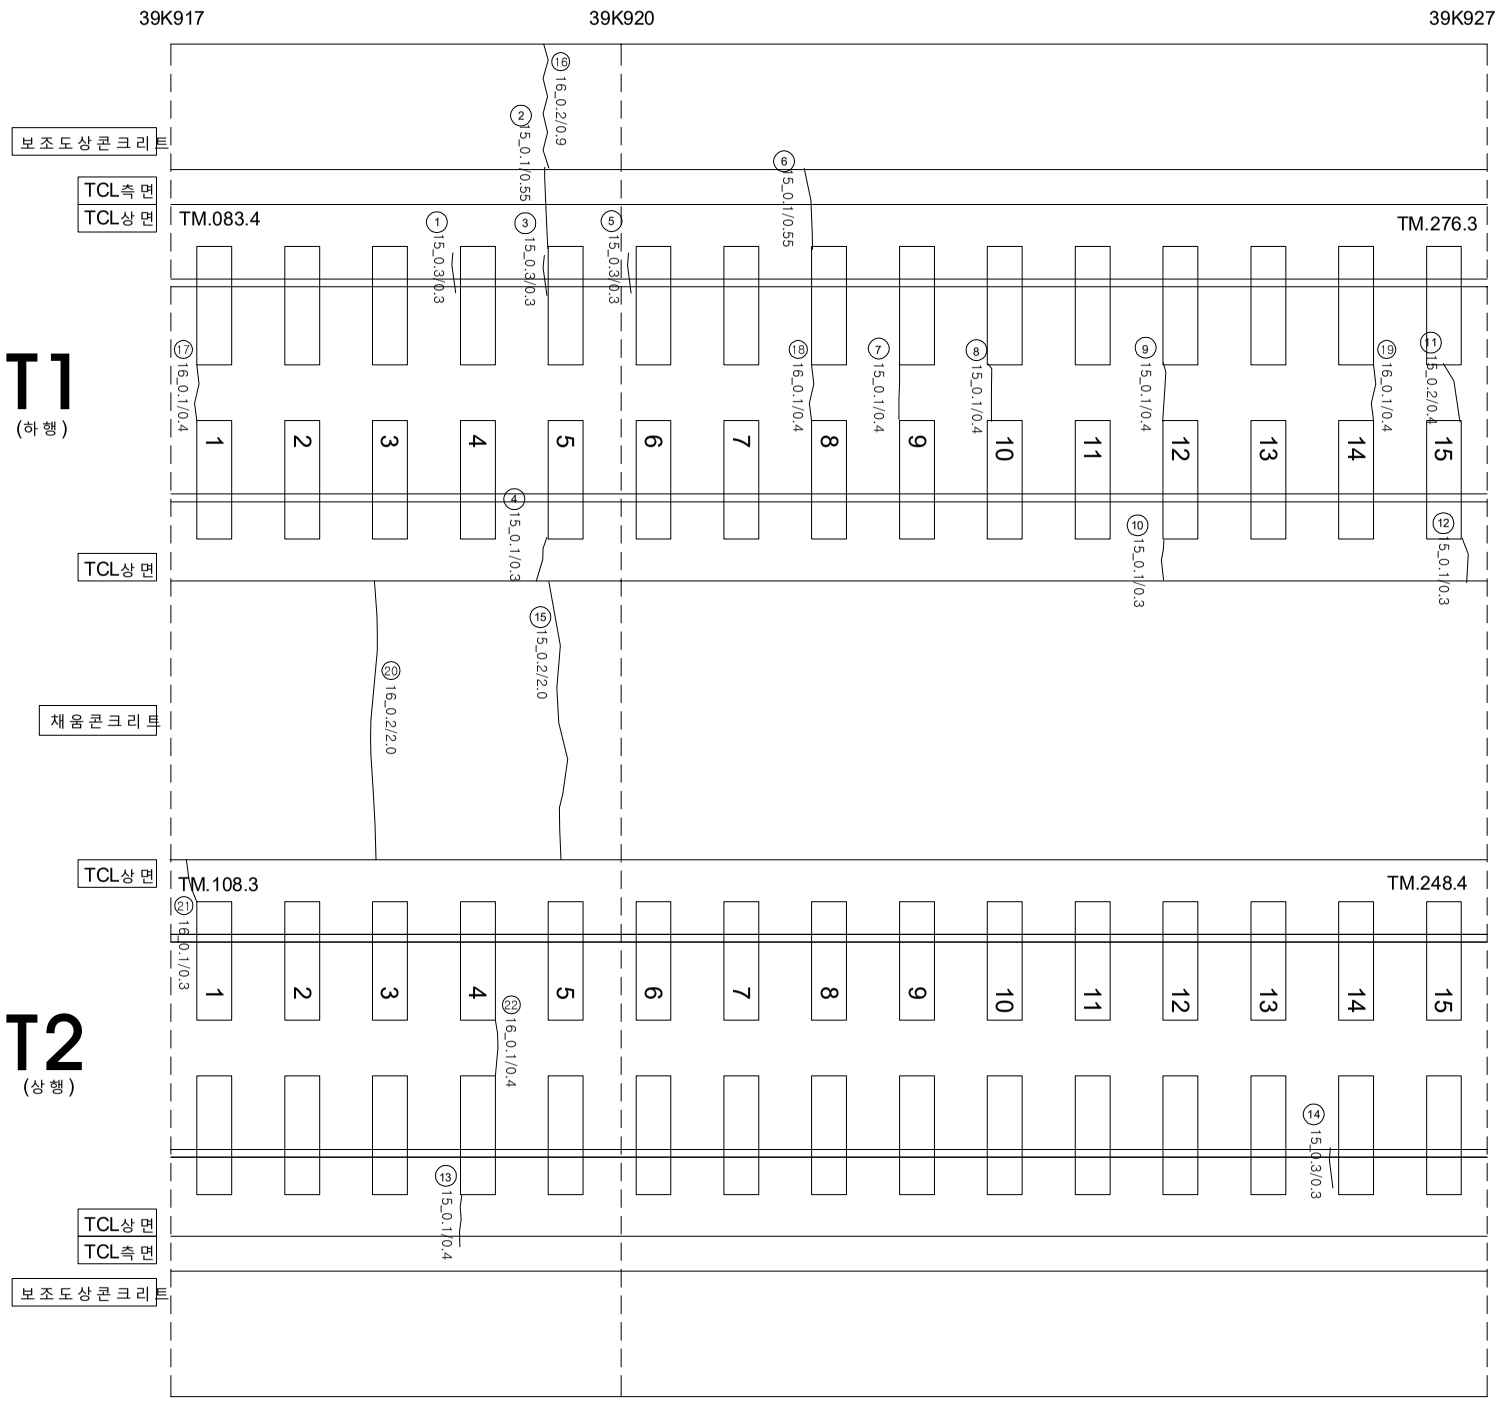
연번	손상	폭		연장		비고	연번	손상	폭		연장		비고
1	경계부균열	0.3	㎜	0.3	m		56						
2	균열	0.1	㎜	0.55	m		57						
3	경계부균열	0.3	㎜	0.3	m		58						
4	균열	0.1	㎜	0.3	m		59						
5	경계부균열	0.3	㎜	0.3	m		60						
6	균열	0.1	㎜	0.55	m		61						
7	균열	0.1	㎜	0.4	m		62						
8	균열	0.1	㎜	0.4	m		63						
9	균열	0.1	㎜	0.4	m		64						
10	균열	0.1	㎜	0.3	m		65						
11	균열	0.2	㎜	0.4	m		66						
12	균열	0.1	㎜	0.3	m		67						
13	균열	0.1	㎜	0.4	m		68						
14	경계부균열	0.3	㎜	0.3	m		69						
15	균열	0.2	㎜	2.0	m		70						
16	균열	0.2	㎜	0.9	m		71						
17	균열	0.1	㎜	0.4	m		72						
18	균열	0.1	㎜	0.4	m		73						
19	균열	0.1	㎜	0.4	m		74						
20	균열	0.2	㎜	2.0	m		75						
21	균열	0.1	㎜	0.3	m		76						
22	균열	0.1	㎜	0.4	m		77						
23							78						
24							79						
25							80						
26							81						
27							82						
28							83						
29							84						
30							85						
31							86						
32							87						
33							88						
34							89						
35							90						
36							91						
37							92						
38							93

39							94						
40							95						
41							96						
42							97						
43							98						
44							99						
45							100						
46							101						
47							102						
48							103						
49							104						
50							105						
51							106						
52							107						
53							108						
54							109						
55							110
