외관조사망도 번호
U9_봉명터널_194(39.937~39.947km

호남고속선 봉명터널_194(39.937~39.947km, S194)

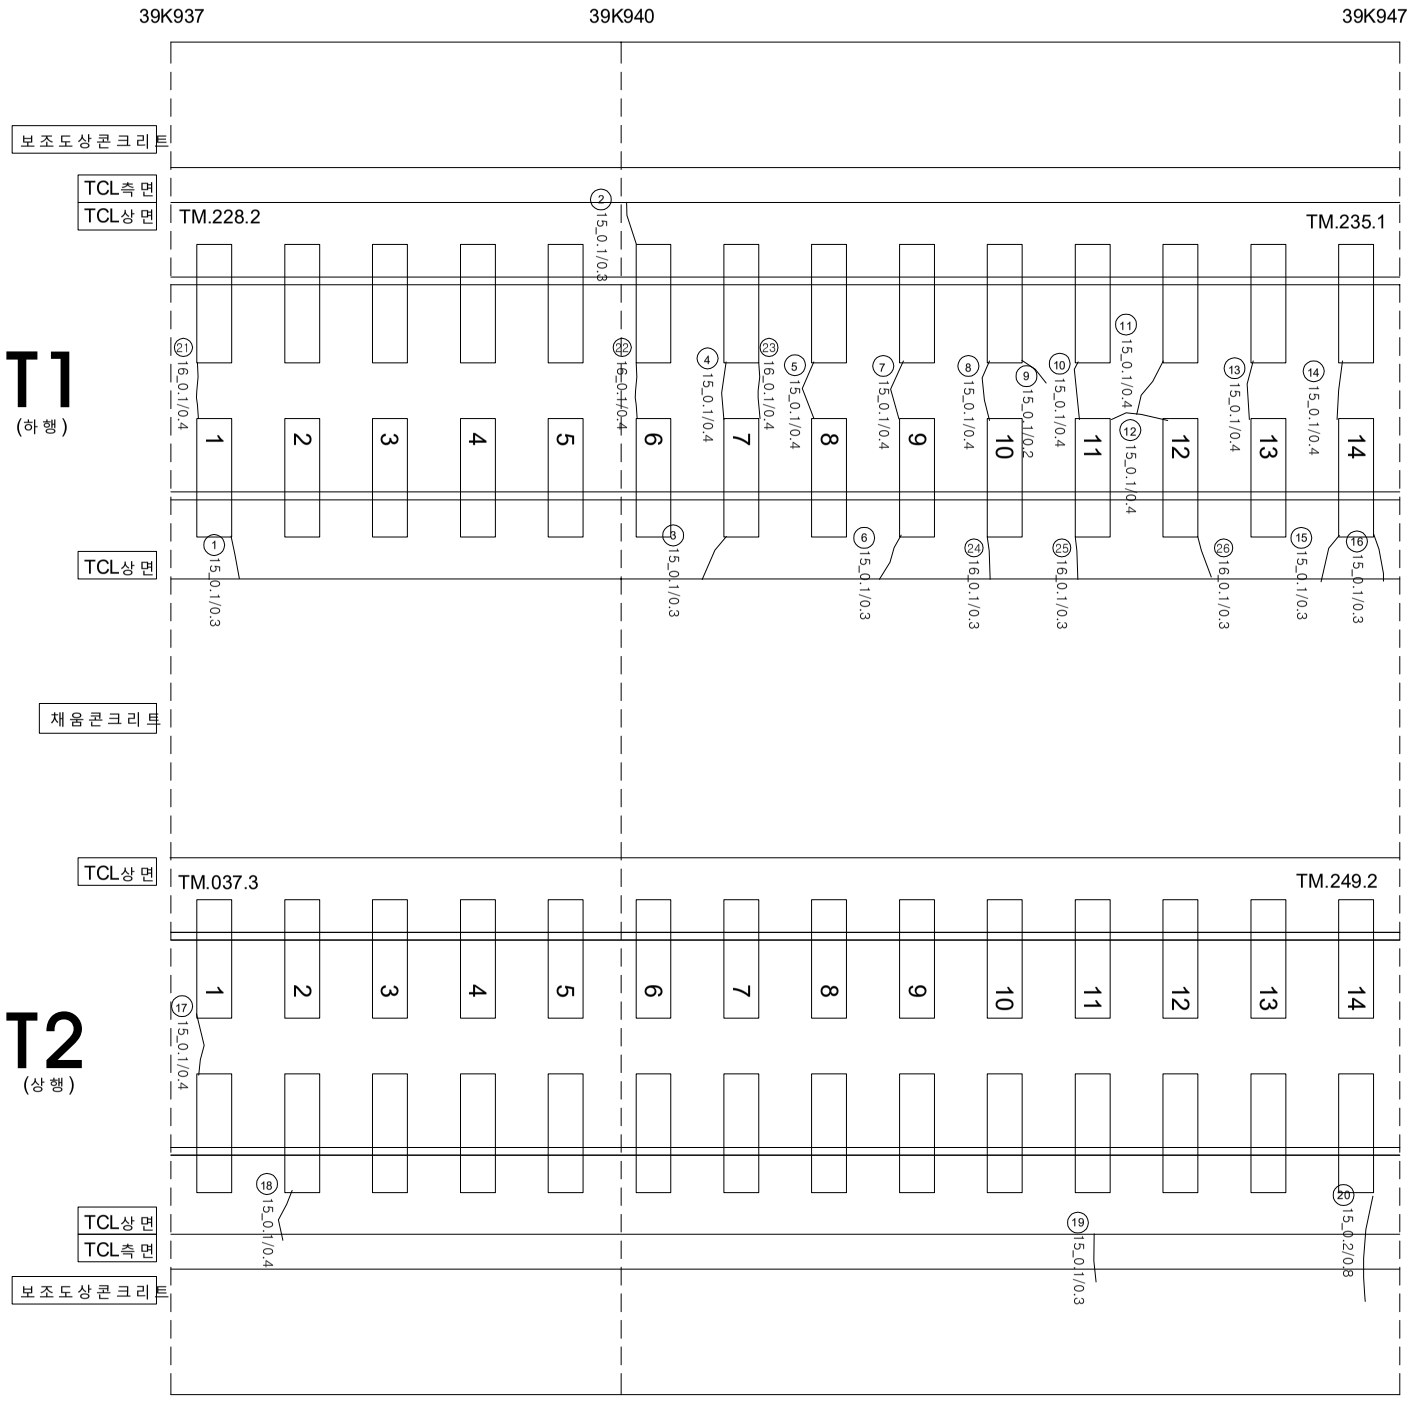
연번	손상	폭		연장		비고	연번	손상	폭		연장		비고
1	균열	0.1	㎜	0.3	m		56						
2	균열	0.1	㎜	0.3	m		57						
3	균열	0.1	㎜	0.3	m		58						
4	균열	0.1	㎜	0.4	m		59						
5	균열	0.1	㎜	0.4	m		60						
6	균열	0.1	㎜	0.3	m		61						
7	균열	0.1	㎜	0.4	m		62						
8	균열	0.1	㎜	0.4	m		63						
9	균열	0.1	㎜	0.2	m		64						
10	균열	0.1	㎜	0.4	m		65						
11	균열	0.1	㎜	0.4	m		66						
12	균열	0.1	㎜	0.4	m		67						
13	균열	0.1	㎜	0.4	m		68						
14	균열	0.1	㎜	0.4	m		69						
15	균열	0.1	㎜	0.3	m		70						
16	균열	0.1	㎜	0.3	m		71						
17	경계부 균열	0.1	㎜	0.4	m		72						
18	경계부 균열	0.1	㎜	0.4	m		73						
19	경계부 균열	0.1	㎜	0.3	m		74						
20	균열	0.2	㎜	0.8	m		75						
21	균열	0.1	㎜	0.4	m		76						
22	균열	0.1	㎜	0.4	m		77						
23	균열	0.1	㎜	0.4	m		78						
24	균열	0.1	㎜	0.3	m		79						
25	균열	0.1	㎜	0.3	m		80						
26	균열	0.1	㎜	0.3	m		81						
27							82						
28							83						
29							84						
30							85						
31							86						
32							87						
33							88						
34							89						
35							90						
36							91

37							92						
38							93						
39							94						
40							95						
41							96						
42							97						
43							98						
44							99						
45							100						
46							101						
47							102						
48							103						
49							104						
50							105						
51							106						
52							107						
53							108						
54							109						
55							110
