외관조사망도 번호
U9_봉명터널_195(39.947~39.957km

호남고속선 봉명터널_195(39.947~39.957km, S195)

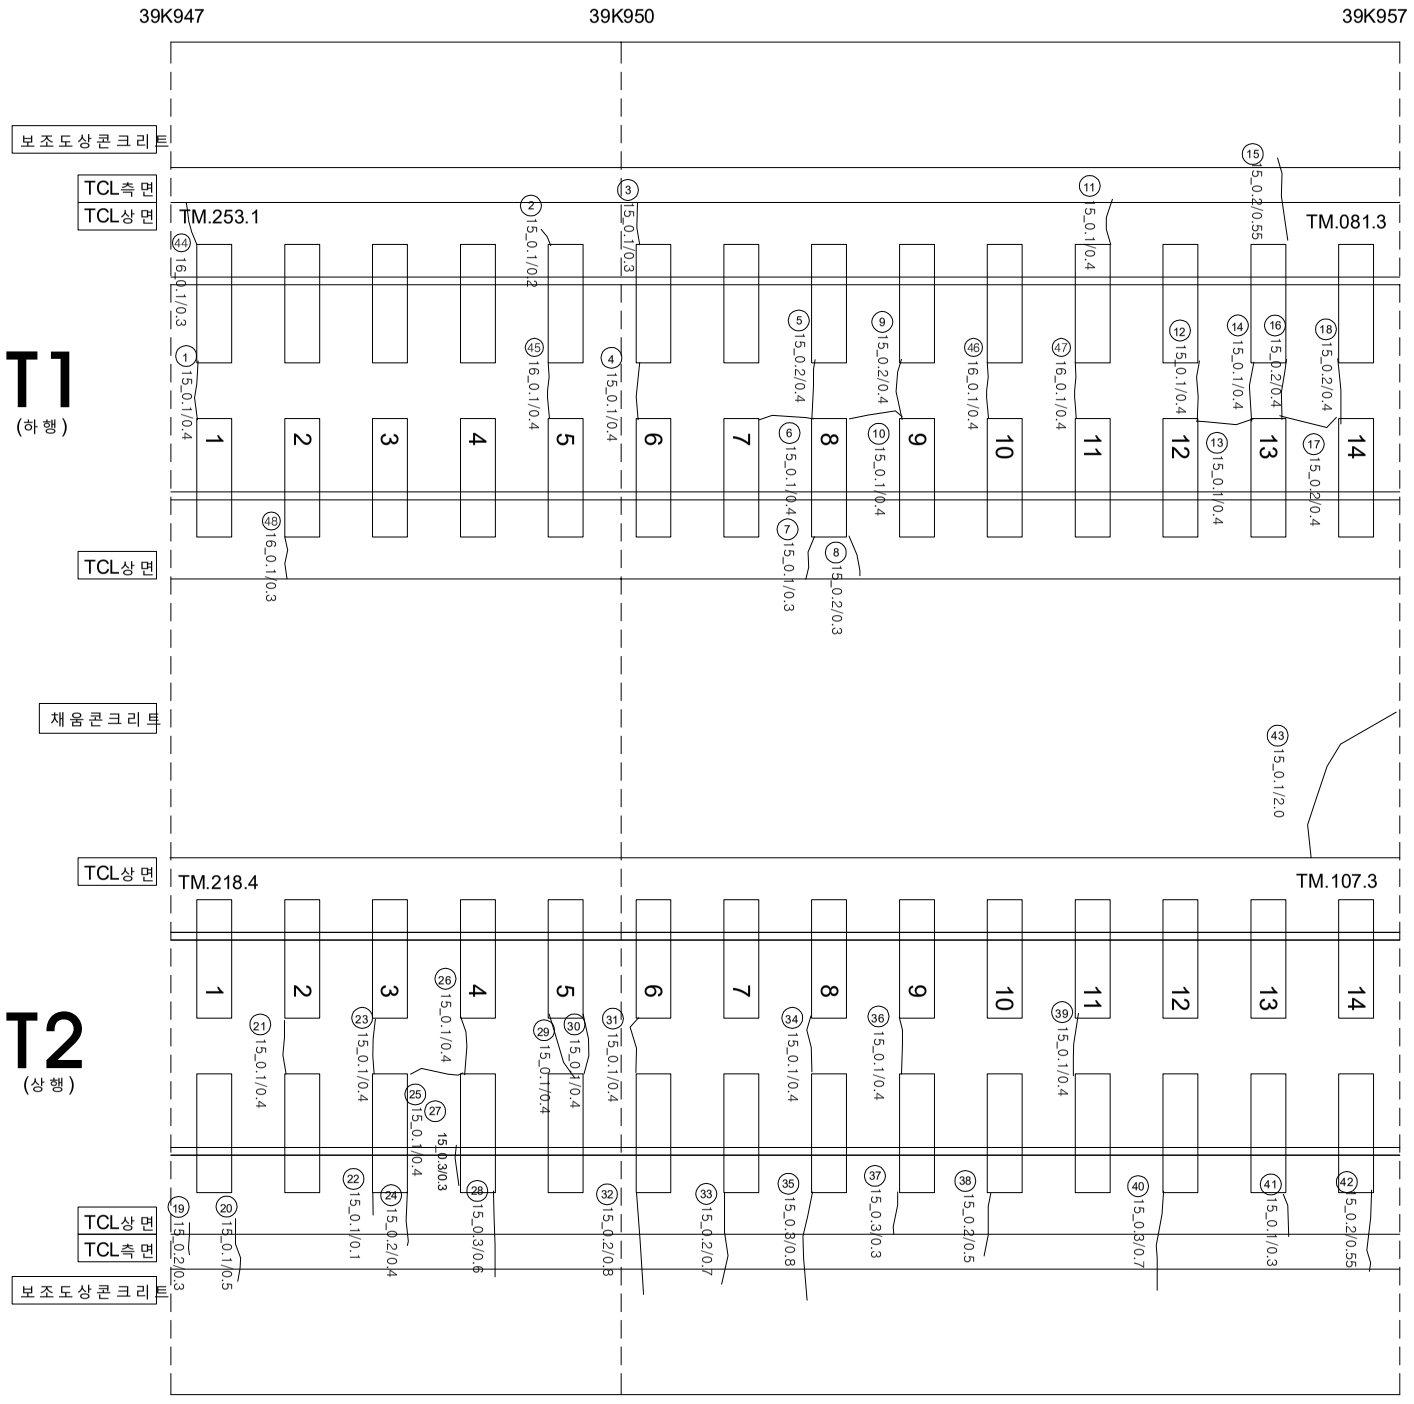
연번	손상	폭		연장		비고	연번	손상	폭		연장		비고
1	균열	0.1	㎜	0.4	m		56						
2	균열	0.1	㎜	0.2	m		57						
3	균열	0.1	㎜	0.3	m		58						
4	균열	0.1	㎜	0.4	m		59						
5	균열	0.2	㎜	0.4	m		60						
6	균열	0.1	㎜	0.4	m		61						
7	균열	0.1	㎜	0.3	m		62						
8	균열	0.2	㎜	0.3	m		63						
9	균열	0.2	㎜	0.4	m		64						
10	균열	0.1	㎜	0.4	m		65						
11	균열	0.1	㎜	0.4	m		66						
12	균열	0.1	㎜	0.4	m		67						
13	균열	0.1	㎜	0.4	m		68						
14	균열	0.1	㎜	0.4	m		69						
15	균열	0.2	㎜	0.55	m		70						
16	균열	0.2	㎜	0.4	m		71						
17	균열	0.2	㎜	0.4	m		72						
18	균열	0.2	㎜	0.4	m		73						
19	균열	0.2	㎜	0.3	m		74						
20	균열	0.1	㎜	0.5	m		75						
21	균열	0.1	㎜	0.4	m		76						
22	균열	0.1	㎜	0.1	m		77						
23	균열	0.1	㎜	0.4	m		78						
24	균열	0.2	㎜	0.4	m		79						
25	균열	0.1	㎜	0.4	m		80						
26	균열	0.1	㎜	0.4	m		81						
27	경계부균열	0.3	㎜	0.3	m		82						
28	균열	0.3	㎜	0.6	m		83						
29	균열	0.1	㎜	0.4	m		84						
30	균열	0.1	㎜	0.4	m		85						
31	균열	0.1	㎜	0.4	m		86						
32	균열	0.2	㎜	0.8	m		87						
33	균열	0.2	㎜	0.7	m		88

34	균열	0.1	㎜	0.4	m		89						
35	균열	0.3	㎜	0.8	m		90						
36	균열	0.1	㎜	0.4	m		91						
37	균열	0.3	㎜	0.3	m		92						
38	균열	0.2	㎜	0.5	m		93						
39	균열	0.1	㎜	0.4	m		94						
40	균열	0.3	㎜	0.7	m		95						
41	균열	0.1	㎜	0.3	m		96						
42	균열	0.2	㎜	0.55	m		97						
43	균열	0.1	㎜	2.0	m		98						
44	균열	0.1	㎜	0.4	m		99						
45	균열	0.1	㎜	0.4	m		100						
46	균열	0.1	㎜	0.4	m		101						
47	균열	0.1	㎜	0.3	m		102						
48	균열	0.1	㎜	0.3	m		103						
49							104						
50							105						
51							106						
52							107						
53							108						
54							109						
55							110
