| 외관조사망도 번호 |
| --- |
| U9_봉명터널_196(39.957~39.960km |

# 호남고속선 봉명터널_196(39.957~39.960km, S196)

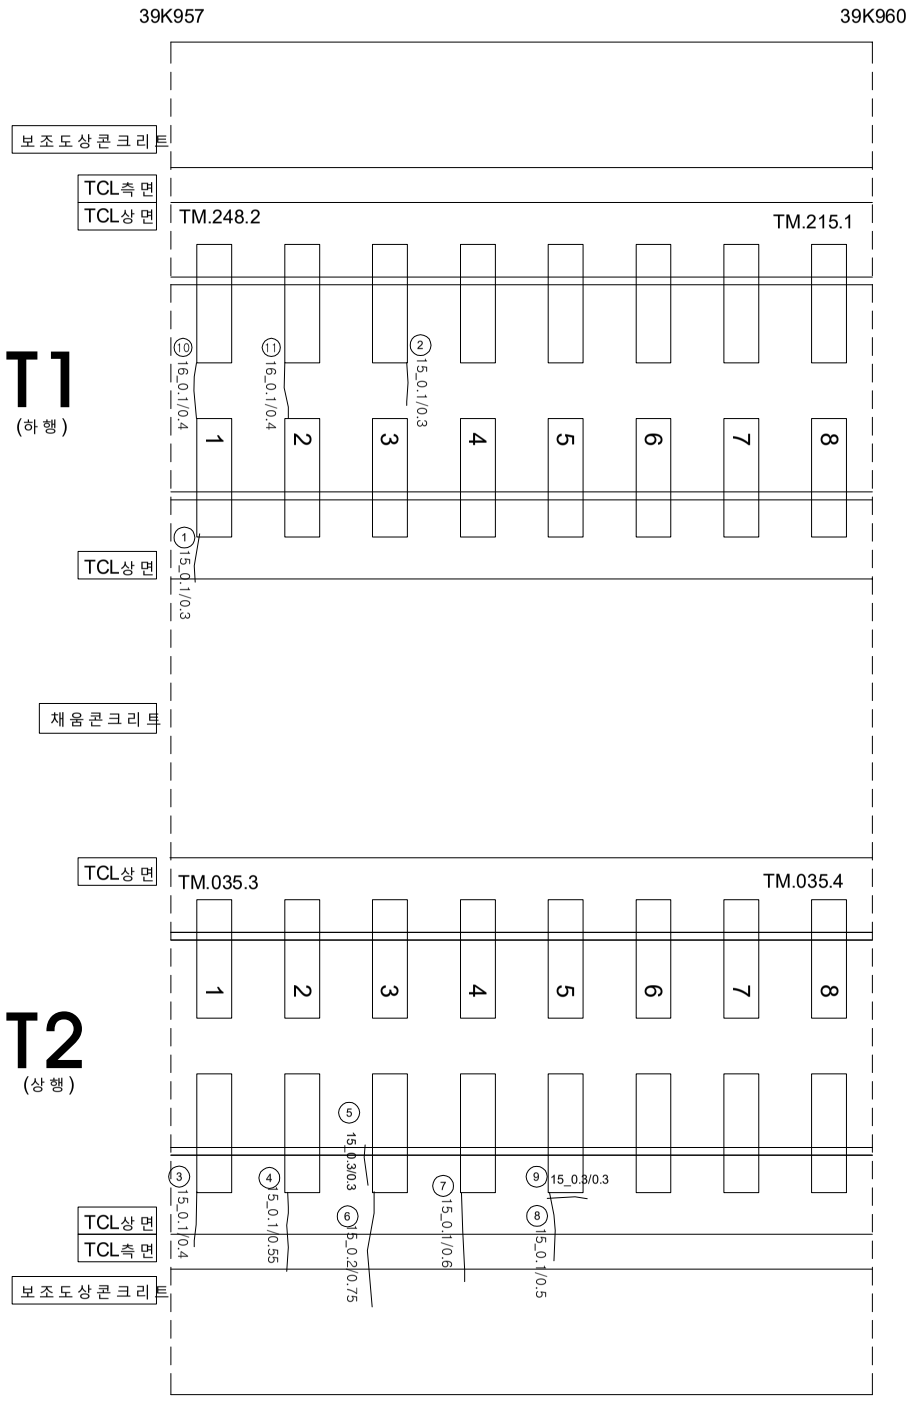
| 연번 | 손상 | 폭 | | 연장 | | 비고 | 연번 | 손상 | 폭 | | 연장 | | 비고 |
| --- | --- | --- | --- | --- | --- | --- | --- | --- | --- | --- | --- | --- | --- |
| 1 | 균열 | 0.1 | ㎜ | 0.3 | m | | 56 | | | | | | |
| 2 | 균열 | 0.1 | ㎜ | 0.3 | m | | 57 | | | | | | |
| 3 | 균열 | 0.1 | ㎜ | 0.4 | m | | 58 | | | | | | |
| 4 | 균열 | 0.1 | ㎜ | 0.55 | m | | 59 | | | | | | |
| 5 | 균열 | 0.3 | ㎜ | 0.3 | m | | 60 | | | | | | |
| 6 | 균열 | 0.2 | ㎜ | 0.75 | m | | 61 | | | | | | |
| 7 | 균열 | 0.1 | ㎜ | 0.6 | m | | 62 | | | | | | |
| 8 | 균열 | 0.1 | ㎜ | 0.5 | m | | 63 | | | | | | |
| 9 | 균열 | 0.3 | ㎜ | 0.3 | m | | 64 | | | | | | |
| 10 | 균열 | 0.1 | ㎜ | 0.4 | m | | 65 | | | | | | |
| 11 | 균열 | 0.1 | ㎜ | 0.4 | m | | 66 | | | | | | |
