외관조사망도 번호
G18_봉명터널_토공노반_(40k090~40k100)

호남고속선 봉명터널_토공노반_14(40.090~40.100km, L=10m)

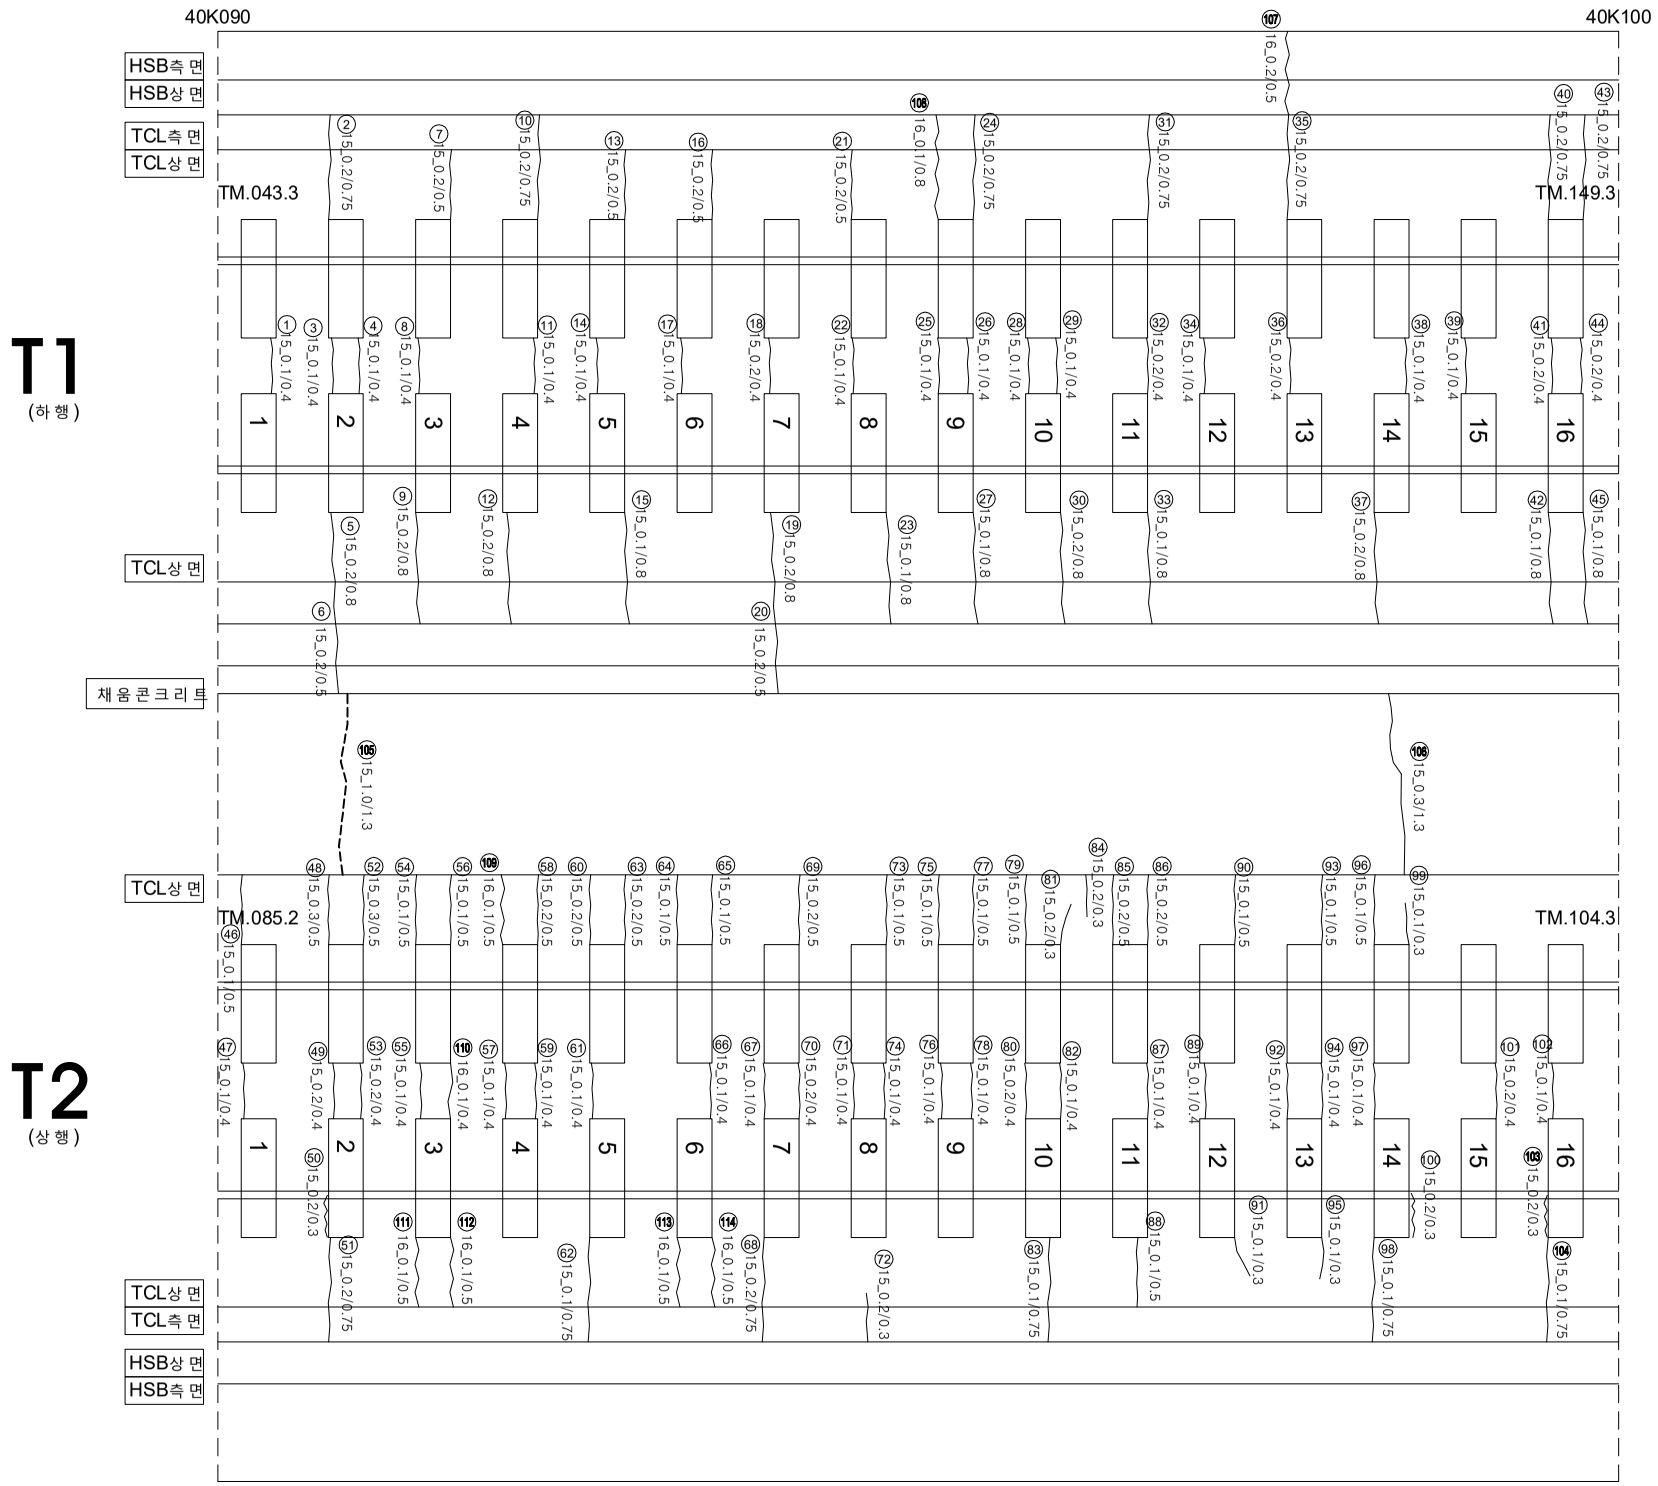
연번	손상	폭		연장		비고	연번	손상	폭		연장		비고
1	균열	0.1	㎜	0.4	m		61	균열	0.1	㎜	0.4	m	
2	균열	0.2	㎜	0.75	m		62	균열	0.1	㎜	0.75	m	
3	균열	1	㎜	0.4	m		63	균열	0.2	㎜	0.5	m	
4	균열	0.1	㎜	0.4	m		64	균열	0.1	㎜	0.5	m	
5	균열	0.2	㎜	0.8	m		65	균열	0.1	㎜	0.5	m	
6	균열	0.2	㎜	0.5	m		66	균열	0.1	㎜	0.4	m	
7	균열	0.2	㎜	0.5	m		67	균열	0.1	㎜	0.4	m	
8	균열	0.1	㎜	0.4	m		68	균열	0.2	㎜	0.75	m	
9	균열	0.2	㎜	0.8	m		69	균열	0.2	㎜	0.5	m	
10	균열	0.2	㎜	0.75	m		70	균열	0.2	㎜	0.4	m	
11	균열	0.1	㎜	0.4	m		71	균열	0.1	㎜	0.4	m	
12	균열	0.2	㎜	0.8	m		72	균열	0.2	㎜	0.3	m	
13	균열	0.2	㎜	0.5	m		73	균열	0.1	㎜	0.5	m	
14	균열	0.1	㎜	0.4	m		74	균열	0.1	㎜	0.4	m	
15	균열	0.1	㎜	0.8	m		75	균열	0.1	㎜	0.5	m	
16	균열	0.2	㎜	0.5	m		76	균열	0.1	㎜	0.4	m	
17	균열	0.1	㎜	0.4	m		77	균열	0.1	㎜	0.5	m	
18	균열	0.2	㎜	0.4	m		78	균열	0.1	㎜	0.4	m	
19	균열	0.2	㎜	0.8	m		79	균열	0.1	㎜	0.5	m	
20	균열	0.2	㎜	0.5	m		80	균열	0.2	㎜	0.4	m	
21	균열	0.2	㎜	0.5	m		81	균열	0.2	㎜	0.3	m	
22	균열	0.1	㎜	0.4	m		82	균열	0.1	㎜	0.4	m	
23	균열	0.1	㎜	0.8	m		83	균열	0.1	㎜	0.75	m	
24	균열	0.2	㎜	0.75	m		84	균열	0.2	㎜	0.3	m

25	균열	0.1	㎜	0.4	m		85	균열	0.2	㎜	0.5	m	
26	균열	0.1	㎜	0.4	m		86	균열	0.2	㎜	0.5	m	
27	균열	0.1	㎜	0.8	m		87	균열	0.1	㎜	0.4	m	
28	균열	0.1	㎜	0.4	m		88	균열	0.1	㎜	0.5	m	
29	균열	0.1	㎜	0.4	m		89	균열	0.1	㎜	0.4	m	
30	균열	0.2	㎜	0.8	m		90	균열	0.1	㎜	0.5	m	
31	균열	0.2	㎜	0.75	m		91	균열	0.1	㎜	0.3	m	
32	균열	0.2	㎜	0.4	m		92	균열	0.1	㎜	0.4	m	
33	균열	0.1	㎜	0.8	m		93	균열	0.1	㎜	0.5	m	
34	균열	0.1	㎜	0.4	m		94	균열	0.1	㎜	0.4	m	
35	균열	0.2	㎜	0.75	m		95	균열	0.1	㎜	0.3	m	
36	균열	0.2	㎜	0.4	m		96	균열	0.1	㎜	0.5	m	
37	균열	0.2	㎜	0.8	m		97	균열	0.1	㎜	0.4	m	
38	균열	0.1	㎜	0.4	m		98	균열	0.1	㎜	0.75	m	
39	균열	0.1	㎜	0.4	m		99	균열	0.1	㎜	0.3	m	
40	균열	0.2	㎜	0.75	m		100	경계부 균열	0.2	㎜	0.3	m	
41	균열	0.2	㎜	0.4	m		101	균열	0.2	㎜	0.4	m	
42	균열	0.1	㎜	0.8	m		102	균열	0.1	㎜	0.4	m	
43	균열	0.2	㎜	0.75	m		103	경계부 균열	0.2	㎜	0.3	m	
44	균열	0.2	㎜	0.4	m		104	균열	0.1	㎜	0.75	m	
45	균열	0.1	㎜	0.8	m		105	균열	1.0	㎜	1.3	m	
46	균열	0.1	㎜	0.5	m		106	균열	0.1	㎜	1.3	m	
47	균열	0.1	㎜	0.4	m		107	균열	0.2	㎜	0.5	m	
48	균열	0.3	㎜	0.5	m		108	균열	0.3	㎜	1.3	m

49	균열	0.2	㎜	0.4	m		109	균열	0.1	㎜	0.5	m	
50	경계부 균열	0.2	㎜	0.3	m		110	균열	0.1	㎜	0.4	m	
51	균열	0.2	㎜	0.75	m		111	균열	0.1	㎜	0.5	m	
52	균열	0.3	㎜	0.5	m		112	균열	0.1	㎜	0.5	m	
53	균열	0.2	㎜	0.4	m		113	균열	0.1	㎜	0.5	m	
54	균열	0.1	㎜	0.5	m		114	균열	0.1	㎜	0.5	m	
55	균열	0.1	㎜	0.4	m		115						
56	균열	0.1	㎜	0.5	m		116						
57	균열	0.1	㎜	0.4	m		117						
58	균열	0.2	㎜	0.5	m		118						
59	균열	0.1	㎜	0.4	m		119						
60	균열	0.2	㎜	0.5	m		120
